Autor(en): **Maissen, Aluis**

Zeitschrift: **Schweizer Ingenieur und Architekt**

Versagen von Bodenankern wegen Fettrückständen

Als Bodenanker dienende Stahlritzen wurden beim Vorspannen stets unter dem Sollwert der Vorspannkraft herausgerissen. Die Untersuchung an Zement, Zusatzmittel und Ritzen ergab als Grund des Versagens, dass Fettrückstände auf den Stahlritzen deren Haftvermögen enorm vermindert hatten.

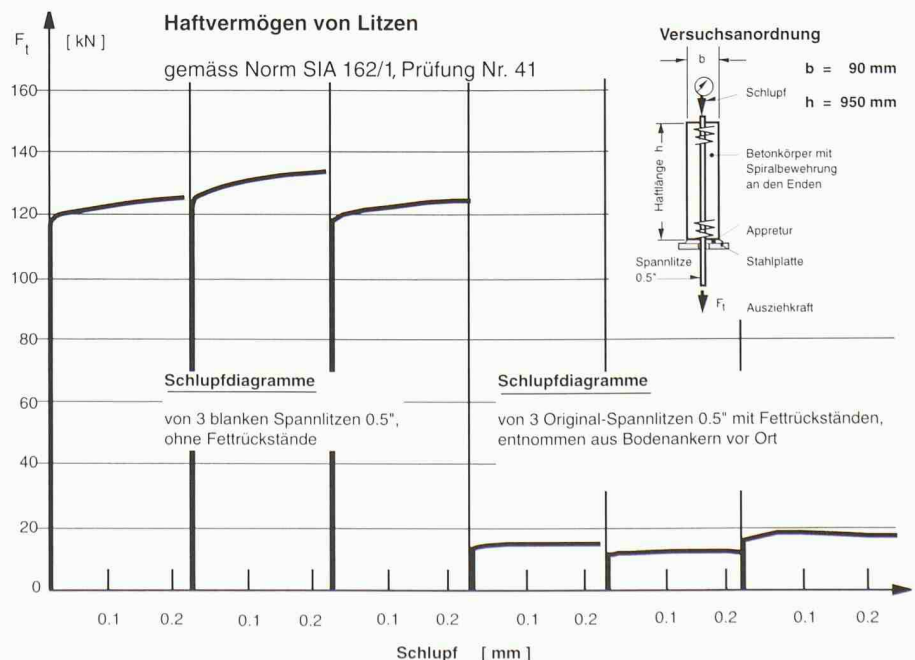
Aufgrund der erfolglosen Versuche beim Versetzen und Vorspannen der Bodenanker kam langsam der Verdacht auf, dass die verwendeten $0,5''$ -Stahllitzen in ihrem Verankerungsbereich leichte Fettrückstände aufweisen könnten. Dieser Verdacht wurde durch gezielte Laboruntersuchungen an der Empa erhärtet. Eine chemische Analyse ergab nämlich, dass neben anorganischen Bestandteilen wie Sand und Rost tatsächlich Fettrückstände vorhanden waren. Daraufhin wurden Haftversuche zur Überprüfung des Haftvermögens der Spannstahllitzen durchgeführt. Diese Prüfungen erfolgten in Anlehnung an die Prüfung 41 der Norm SIA 162/1. Für die Versuche wurden zwei verschiedene Haftlängen festgelegt und für jede Haftlänge jeweils drei Originallitzen mit Fettrückständen geprüft, die aus den verwendeten Bodenankern stammten. Zum Vergleich wurden gleichzeitig je drei blanke und fettfreie Spannlitzen getestet. Es sei hier noch erwähnt, dass die Betonqualität den Vorschriften der erwähnten Norm entspricht und dass die Druckfestigkeit des Betons im Versuch 40 N/mm^2 betrug. Die Versuchsergebnisse sind in den Bildern 4 und 5 als Schlupfdiagramme graphisch dargestellt.

Abfall auf nur etwa 12% des Haftvermögens der Litzen mit Fettrückständen gegenüber blanken Litzen. Der Abfall des Haftvermögens ist dermassen gross, dass es keinen Zweifel am ungenügenden Haftvermögen der Stahllitzen gab. Auch wenn diese Aussage auf Normversuchen basiert, besteht kein Anlass, daran zu zweifeln. Trotzdem wollte die Empa letzte Zweifel seitens des Ankerlieferanten durch Versuche auf der Baustelle an wirklichkeitstreuen Bodenankern ausräumen, die Durchführung dieser Versuche in situ

4 Schlupfdiagramme für eine Haftlänge von 950 mm

Die in der Experimentierphase gelieferten Stahllitzen für die Herstellung von 63 Bodenankern waren nicht tauglich. Es wurden nämlich Fettrückstände im Bereich der Verankerungslänge festgestellt. Die darauf durchgeführten Haftversuche zeigten ein ungenügendes Haftvermögen der Stahllitzen. In den Schlupfdiagrammen (Bilder 4 und 5) beträgt der entsprechende Abfall des Haftvermögens rund 88%.
