# Gesamterneuerung Kornhausbrücke: Projekt und Ausführung

Hans R. Hager, Günter Schneider, Bern

# Gesamterneuerung Kornhausbrücke

## Projekt und Ausführung

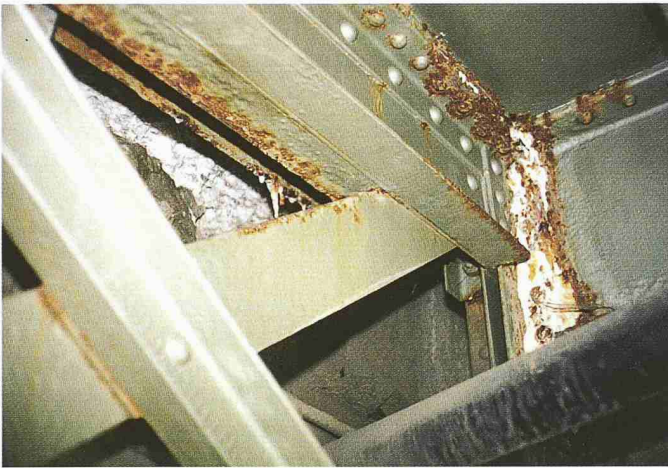
3

▪ **Korrosionsschutz:** Der Korrosionsschutz der Stahlkonstruktionen (ausgeführt 1982-84) war seinem Alter entsprechend in relativ gutem Zustand. An exponierten Stellen, im Bereich der Fahrbahnübergänge über den Pfeilern oder infolge der undichten Fahrbahnplatte bei den Anschlüssen der Buckelbleche an die Längs- und Querträger war er sanierungsbedürftig

(Bild 3). Bei den Bogen gab es zahlreiche Stellen mit Tiefenrost zwischen den Stahllamellen.

Korrosionsschäden an der Stahlkonstruktion

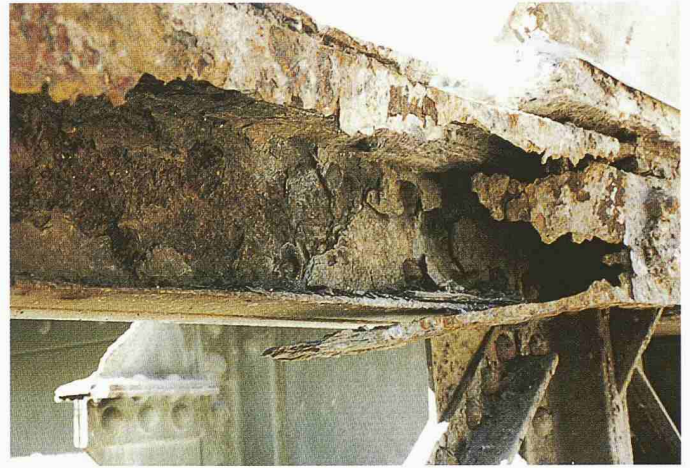
4

▪ **Stahltragkonstruktion:** Einzelne Elemente der Stahltragkonstruktion waren bereits bei der jetzigen Nutzung überbeansprucht. Infolge schlechter Zugänglichkeit für den Unterhalt und undichter Fugenübergänge waren die Endquerträger teilweise durch Rost sehr stark beschädigt (Bild 4).

Endquerträger: Überreste des Obergurts nach 100 Jahren Korrosion

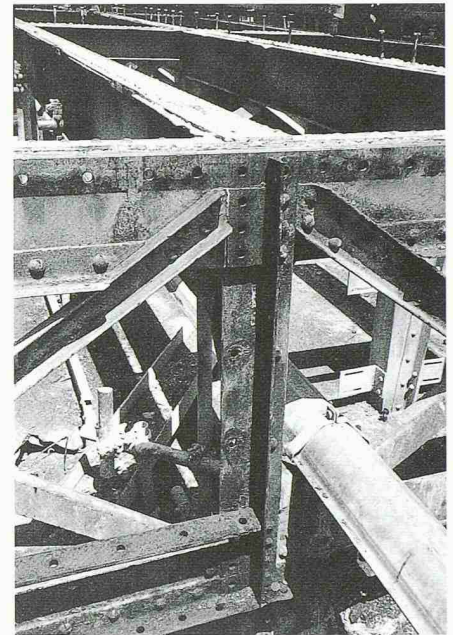
13

Endquerträger: Ausgebauter Pfosten (LNP 90) und oberer Gurtwinkel (LNP 90), die infolge der Rostschäden ersetzt werden mussten

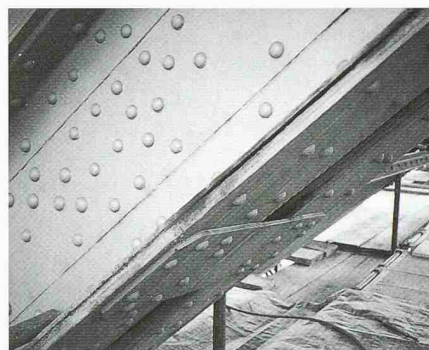
14

Bei diversen Lamellenstössen (Bild 14) sowie bei den Anschlüssen verschiedener Stäbe des Bogenfachwerks des grossen Bogens hatten sich im Laufe der Zeit richtige Rostpakete, sogenannter Tiefenrost, gebildet. Bei den bisherigen Sanierungen war dieser Tiefenrost nur oberflächlich entfernt und mit neuer Farbe überdeckt worden, so dass der Rost sich darunter weiter ausgebreitet hatte. Die Entfernung dieses Tiefenrosts wurde mit mechanisch betriebenen Geräten (Meissel, Nadelhammer, Trennscheibe usw.) ausgeführt, wobei in der Anfangsphase einige Geduld nötig war, um die jeweils erfolgversprechende und richtige Vorgehensweise zu finden. Anschliessend wurden die Stellen mit dem Vaku-Blast-Verfahren sandgestrahlt. Der spezielle Düsenkopf von rund 10 cm Durchmesser enthält neben der Sandstrahldüse auch gleich die entsprechende Saugvorrichtung, um die abgetragene Farbe und den verbrauchten Strahlensand wieder abzusaugen. Die Leistungsfähigkeit dieser Geräte ist allerdings sehr

Aufweitung infolge Tiefenrost bei zusammen-genieteten Lamellen

Bei Lamellenaufbiegungen wurden die aufgebogenen Stücke bis zum minimal zulässigen Randabstand der Niete abgetrennt, was die Entrostung wesentlich erleichterte. In der Regel traten solche Aufbiegungen bei zu grossen Nietabständen auf, so dass in die Zwischenräume zusätzliche HV-Schrauben eingesetzt wurden.

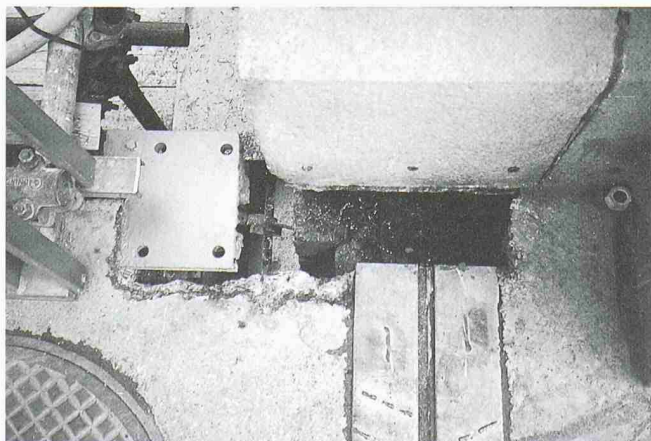
17

Abgetrennter Gehwegrandträger: Dazu musste auch der Geländerpfosten entfernt werden. Unten ist noch der alte Stahlfugenübergang zu sehen
