Gesamterneuerung Kornhausbrücke: Projekt und Ausführung

Hans R. Hager, Günter Schneider, Bern

Gesamterneuerung Kornhausbrücke

Projekt und Ausführung

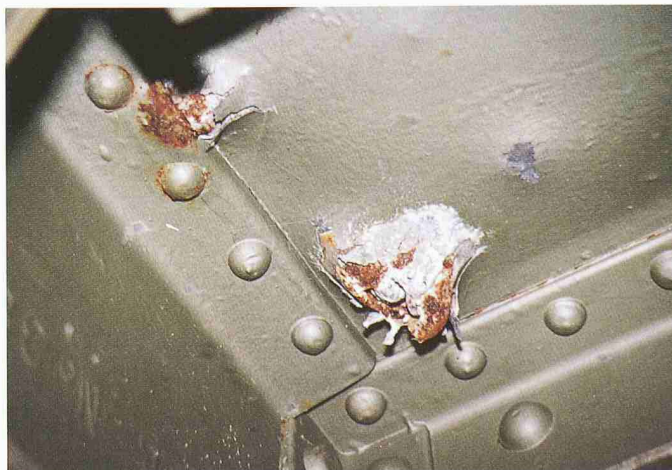
2

ser ungehindert in die Betonplatte eindringen konnte und anschliessend durch die Anschlussstellen Buckelbleche/Trägeroberflansche auf die Stahltragkonstruktion tropfte (Bild 2).

Buckelblechbeschädigung bei Betonabbruch 1970: Jetzt Durchgangsöffnung für in die Betonplatte eingedrungenes Wasser

- Fahrbahnplatte: Gleichzeitig mit dem Abbruch der alten Betonplatte mit den einbetonierten Tramschienen wurden auch die Buckelbleche herausgeschnitten. Die neue Betonplatte im Bereich der Fahrbahn ist so konzipiert, dass auch zukünftige Erneuerungsarbeiten oder Nutzungsänderungen möglich sind (Bild 8). Ihre ebene Oberfläche erlaubt den Aufbau von verschiedenen Schienenlagerungssystemen sowie deren Umbau. Die Betonplatte ist durch Schubdübel mit den Obergurten der Stahltragkonstruktion verbunden. Ausserhalb der Hauptlängsträger wurde die Fahrbahnplatte etwas verbreitert und erhöht, damit die Gehwegplatten gehalten und die Leitschrankenpfosten verankert werden konnten.
