# Erdbeben in der Westtürkei vom 17. August 1999

**Erkundungsmission der Schweizer Gesellschaft für Erdbebeningenieurwesen und Baudynamik**

**Die SGEB führte vom 7. bis 13. September 1999 eine Erkundungsmission im Schadengebiet durch. Im Gegensatz zu früheren SGEB-Erkundungsmissionen lag der Schwerpunkt der Untersuchungen diesmal auf dem Verhalten von Lifelines und Industrieanlagen. Dabei stand nicht der einzelne Schaden, sondern das Systemverhalten im Vordergrund, da in diesem Bereich der Handlungsbedarf in der Schweiz besonders gross ist. Im weiteren galt es, die Ursachen für die aussergewöhnlich umfangreichen Schäden an moderner Bausubstanz zu ergründen.**

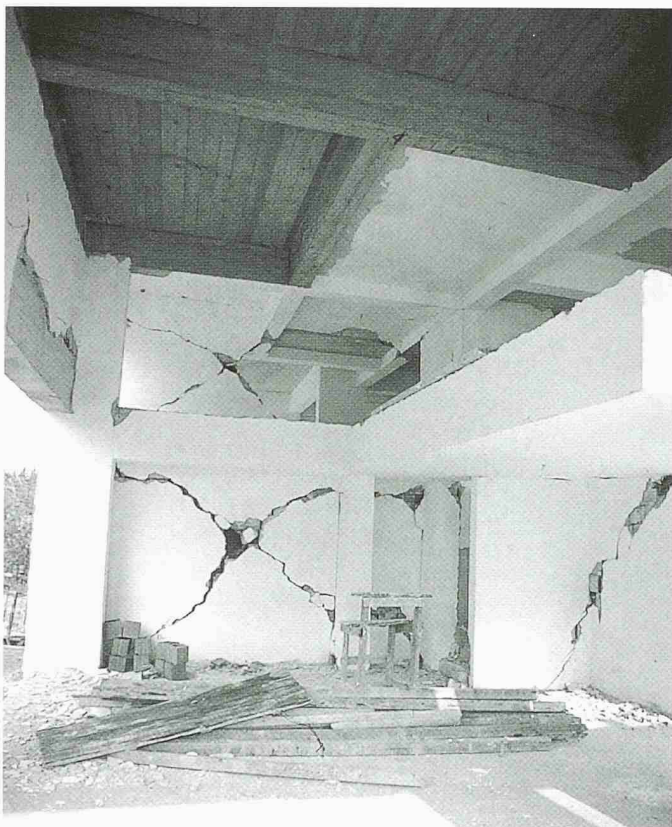
3  
Kreuzrisse in einer  
nichttragenden  
Mauerwerkswand

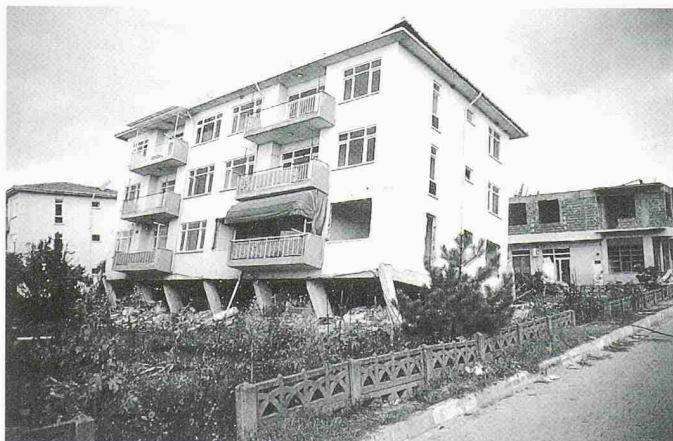
Neben mangelnder Tragfähigkeit des Baugrunds ist die Hauptursache für den grössten Teil der Zerstörungen in der Bauweise zu sehen. Prinzipiell wurden alle mehrstöckigen Gebäude als Stahlbetonskelettbauten mit Mauerwerksausfachungen gebaut. Diese Bauweise reagiert unter Erdbebeneinwirkung nicht besonders günstig und führt zu typischen Schadenbildern. Dies können z.B. kreuzförmige Risse im Mauerwerk sein (Bild 3). Bei sehr vielen Gebäuden fiel das Mauerwerk heraus. Die Folge ist eine starke Reduzierung der horizontalen Aussteifung der Struktur, was zum Kollaps führen kann. Häufig sichtbares Beispiel ist der «soft storey»-Effekt (Bild 4). Hierbei versagt ein einzelnes Stockwerk, meist das unterste, wegen ungenügender Aussteifung.

4  
Totalschaden infolge  
zu schwach ausge-  
steiften Erdgeschosses  
(«soft storey»-  
Schaden)

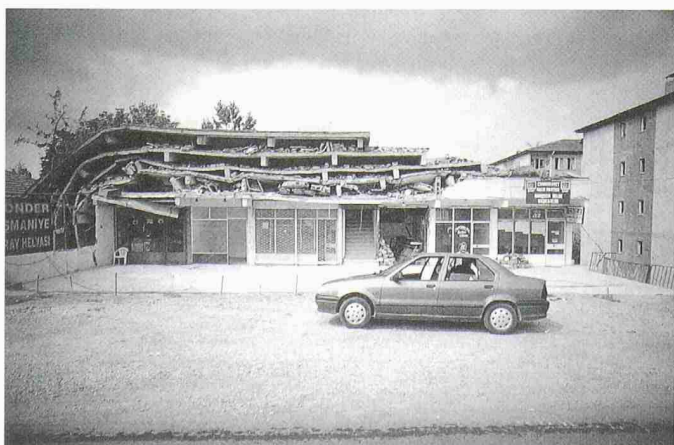
Wird das ganze Gebäude horizontal ungenügend ausgesteift, kann auch das gesamte Gebäude zusammenstürzen, ein typischer und häufig vorgekommener Schaden (Bild 5). Bei Öffnungen im Mauerwerk (z.B. Fenstern) oder ungünstigem Bruchverlauf kann es zu «short column»-Mechanismen kommen, wobei die Stützen dann wegen starker Verdrehung versagen. Im Weiteren ist die konstruktive Durch-

5  
Komplettes Versagen  
eines Gebäudes  
(«pancake»-Schaden)

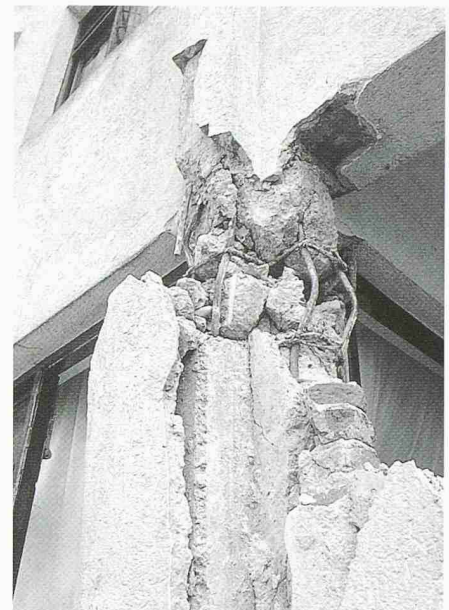
bildung in vielen Fällen mangelhaft. Hierbei ist vor allem die nicht genügende Verbügelung in Zonen hohen lokalen Duktilitätsbedarfs zu nennen. Der Abstand zwischen den Bügeln ist zu gross und die Verankerung der Bügel ungenügend (Bild 6).

6 Konstruktionsdetail: Verbindung Stütze-Balken

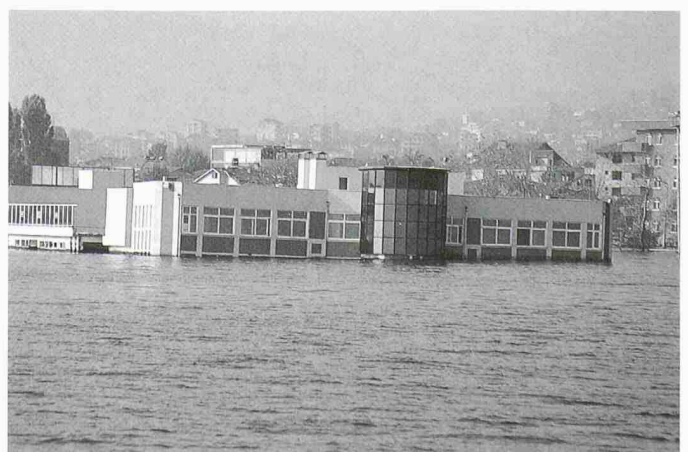
Gölcük liegt sehr nahe am Epizentrum, und es gibt wenige Gebäude, die keine Schäden aufweisen. In der Innenstadt sind einzelne Bereiche weitgehend zerstört (Schadengrad 3 bis 5), andere benachbarte Viertel dagegen weisen lediglich geringe Schäden auf (Schadengrad 1 und 2). Die Werte aus Bild 7 sind als Durchschnitt zu sehen. Gölcük liegt an der Küste des Marmarameeres. Direkt an der Küste traten Rutschungen auf, was zu Schäden und Einstürzen führte (Bild 8).

8 Rutschungen in der Küstenzone bei Gölcük

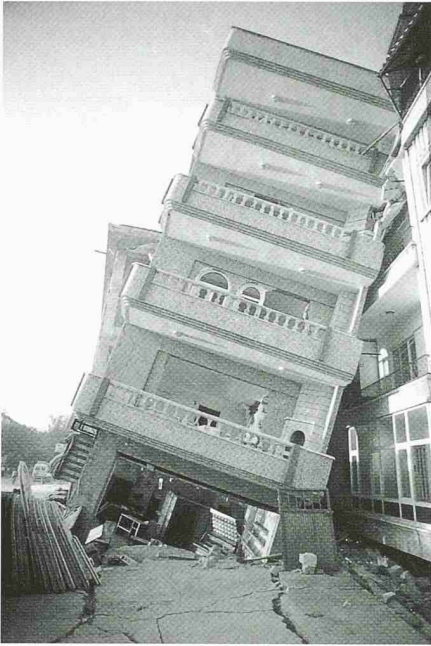
Die Stadt Adapazari wurde auf einem Sumpfgebiet erbaut, der Grundwasserspiegel der Stadt liegt bei einem Meter Tiefe. Bodenverflüssigung führte zu sehr vielen Schäden: Die Gebäude versanken wegen ihrer Masse im nicht mehr tragfähigen Boden, während die leichten Gehwege und Strassen auf der alten Höhe bleiben, infolge Materialumlagerungen sogar eher noch angehoben werden (Bilder 9 und 10).

Adapazari: Fundationsversagen infolge Bodenverflüssigung

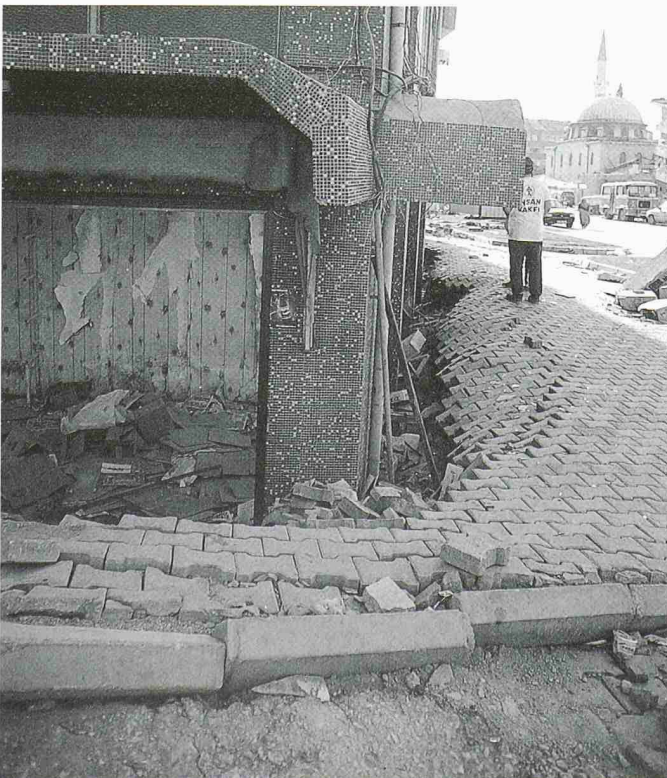
10

Adapazari: Einsinken eines Gebäudes und Aufwölben infolge Materialumlagerungen

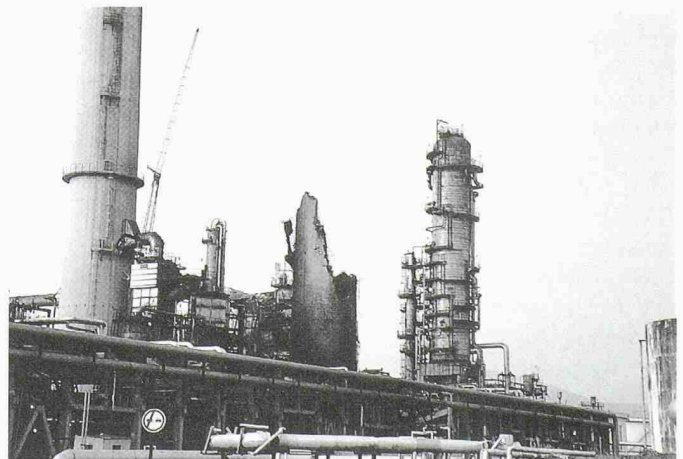
die Küste gebaut, wurden verschiedene Anlageteile Opfer der vorherrschenden schlechten Fundationsbedingungen. Die wichtigste Pieranlage kann infolge grosser Setzungen und Deformationen nicht mehr genutzt werden. Ein 120 m hoher Stahlbetonkamin ist in rund 20 m Höhe auseinan-

dergebrochen. Der nachfolgende Einsturz in eine Produktionseinheit führte zu einem sofortigen Brandausbruch (Bild 12).

12  
In der Mitte ist der rund 20 m hohe Rumpf des Hochkamins zu erkennen. Der 120 m hohe Kamin zerbrach in zwei Teile, die die umliegende Prozesseinheit weitgehend zerstörten

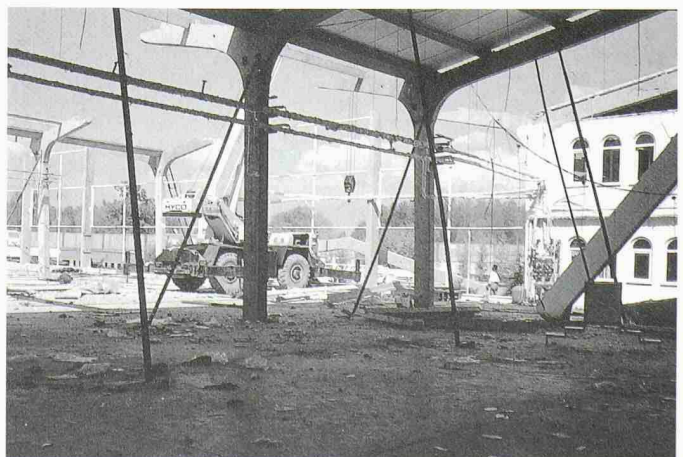
Textilfabrikation: Der mittelgrosse Betrieb mit rund 200 Angestellten stellt aus Jeansstoffen Kleidungsstücke her. Für die grossflächigen Hallen war eine vorfabrizierte Betonrahmenkonstruktion gewählt worden, die keine ausgeprägten sekundären Tragelemente in Längsrichtung aufweist (Bild 13). Auf Grund der fehlenden Aussteifung in Längsrichtung kollabierten die Gebäude teilweise. Grosse Teile des Maschinenparks wurden durch herabfallende Trümmer zerstört. Sämtliche Hallen müssen abgebrochen werden. Der Neubau von besser ausgesteiften Hallen ist bereits im Gang. Die Firma muss innert kürzester Zeit wieder auf dem Markt präsent sein, da sie sonst ihren Marktanteil verliert.

13  
Die Querrahmen der vorfabrizierten Konstruktion scheinen weitgehend intakt. Sämtliche Rahmenseile sind jedoch im untersten Drittel durch einen Schub-/Biegebruch irreparabel beschädigt

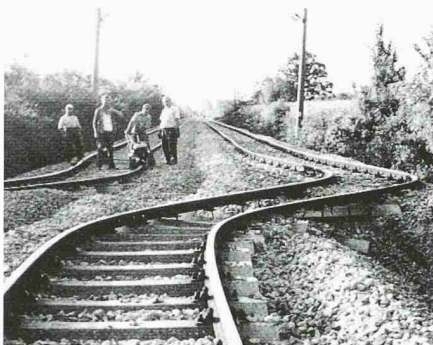
14

Eisenbahn: Aufgrund der grösseren Bodenbewegungen, Setzungen und Rutschungen waren die Eisenbahnschienen an verschiedenen Stellen S-förmig versetzt (Bild 14), so dass die Strecke zwischen Adapazari und Istanbul vorübergehend unterbrochen war. Die Reparaturarbeiten wurden rasch aufgenommen. Nach einigen Tagen konnte die Bahnlinie wieder betrieben werden.

Eisenbahnlinie Nähe Adapazari [3]
