Thomas Schreier, Zürich

Sanieren verputzter Fassaden

Ein Bericht aus der Praxis

Seefeldstrasse, Zürich

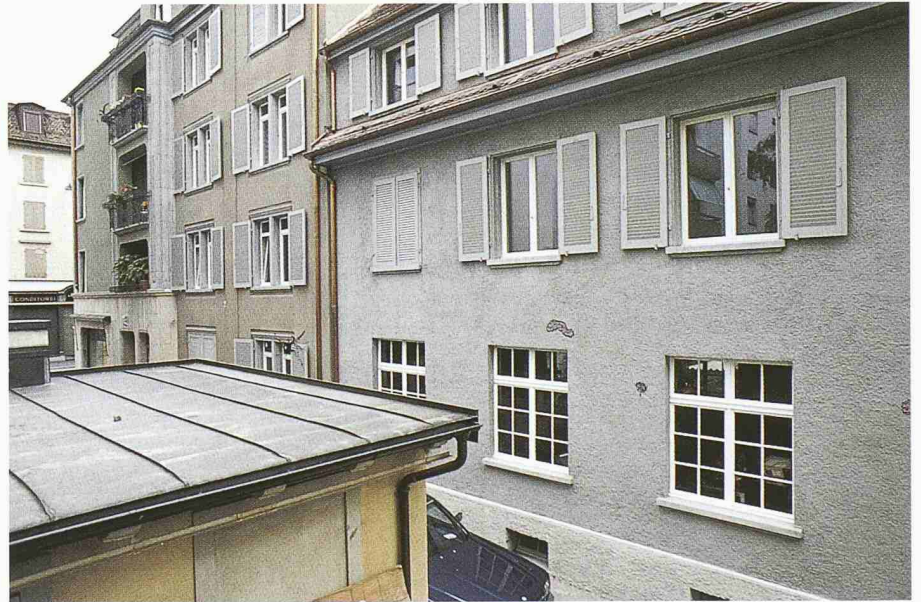
Sanierung Seefeldstrasse 172, Zürich. Alter Zustand links oben, Sanierter Putz unten. Farblich unterschieden sind zudem das Vorder- und das Hinterhaus

nächsten Jahrzehnten keine Schadensbilder verursachen würden, konnten belassen werden. Die Westfassade des Vorderhauses wies durch Setzungen des Gebäudes erhebliche, die ganze Höhe des Baus durchlaufende Vertikalrisse auf. Im Bereich dieser statisch unproblematischen Erscheinung lag das gesamte Putzpaket aus bauphysikalischen Gründen hohl. Dieser Teil der Fassade musste vollständig ersetzt werden.

An der Hoffassade scherte das Putzpaket, verursacht durch Wassereinwirkung, auf über der Hälfte der Fläche ab. Dagegen wies der Kellenwurf des Werk-

- das Putzpaket muss bis auf das Mauerwerk abgeschlagen werden
- die Fassade wurde mit einem diffusionsoffenen, porenreichen, mit günstigem Biegezug-/Druckfestigkeitsprofil versehenen Putzsystem beschichtet, um so der Wirkung der Schadsalze vorzubeugen
- überstreichen mit einer Mineralfarbe
