**Artikel:** Wiederaufbau und Instandsetzung der Rheinufermauern  
**Autor:** Hausammann, Erich / Allemann, Daniel  
**DOI:** <https://doi.org/10.5169/seals-79892>

Erich Hausammann, Daniel Allemann, Basel

## Wiederaufbau und Instandsetzung der Rheinufermauern

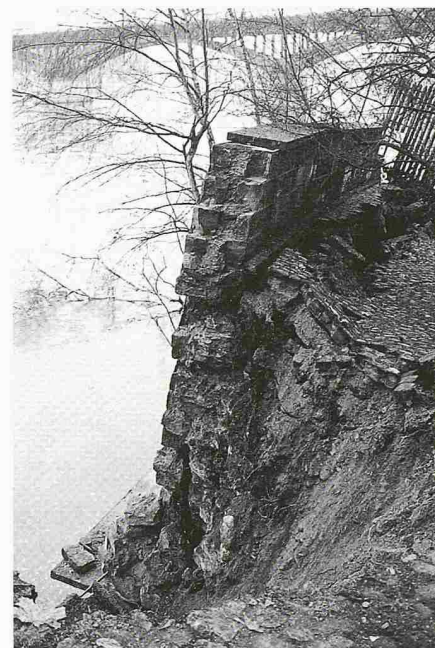
2

Aus einer eingehenden Untersuchung an den noch nach dem Mauereinsturz vom 4. Februar 1997 stehen gebliebenen Mauerresten auf der Kantonsparzelle und dem Ramsteinerhof (Bild 1) sowie an der angrenzenden, in Lage und Höhe versetzten Doppelmauer des Hohenfirstenhofs ergab sich die zwingende Notwendigkeit von Instandsetzungsmassnahmen (Bild 2):

- Variabler Mauerquerschnitt
- Ungenügende Fundation, da nicht in den Molassefels eingebunden, sondern nur auf diesem aufgesetzt
- z.T. inhomogenes innere Gefüge des Mauerwerks (bröckelnd)
- Starke Erosions- und Frostschäden des Natursteins
- Starker Be- und Durchwuchs von Gehölzen, z.T. bis  $\varnothing$  20 cm
- Grossflächige Mauerausbrüche
- Starke Rissbildungen in der Mauer
- Hohlstellen bis 1,5 m Tiefe; Hohlmassse bis 2,5 m<sup>3</sup>

- z.T. ungenügende Verfugung
- Starke Ausbauchungen und Kippungen in einzelnen Mauerabschnitten
- Ungenügende rechnerische Standsicherheit je nach Querschnitt.

Eingestürzter Bereich mit Mauerbewuchs

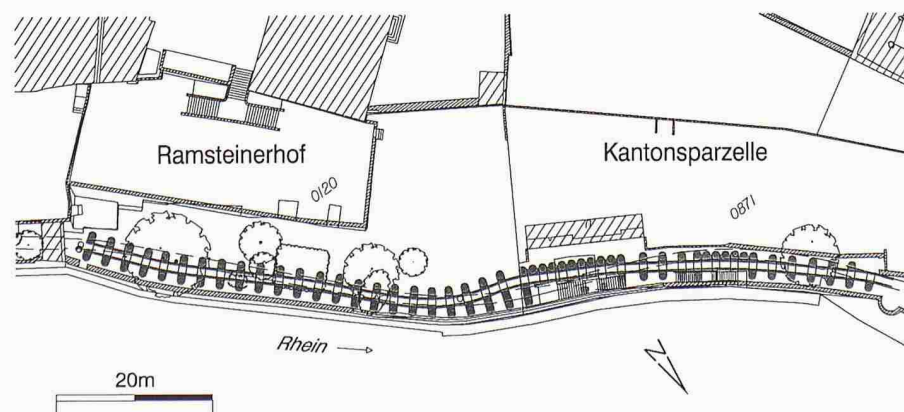
1  
Situation, Abschnitt Ramsteinerhof und Kantonsparzelle

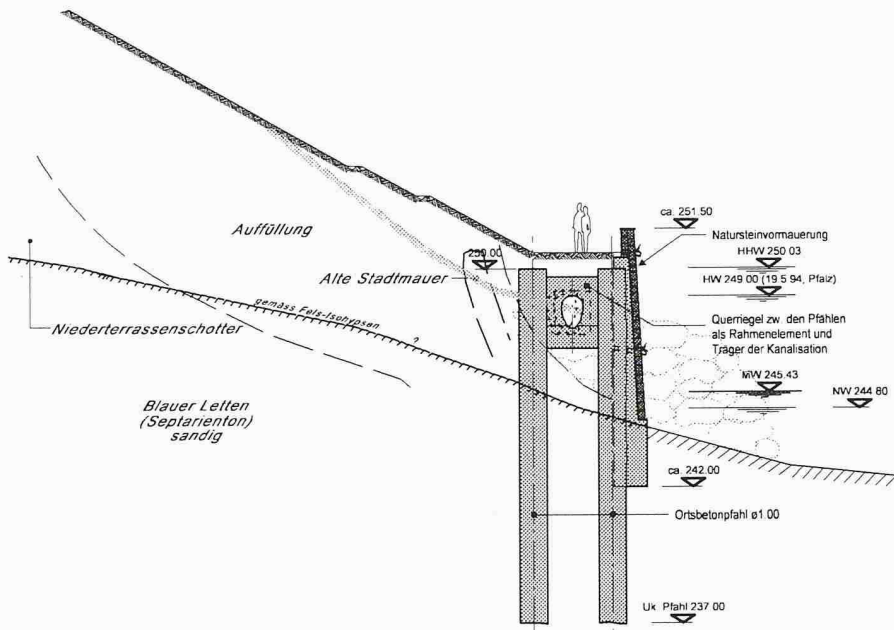
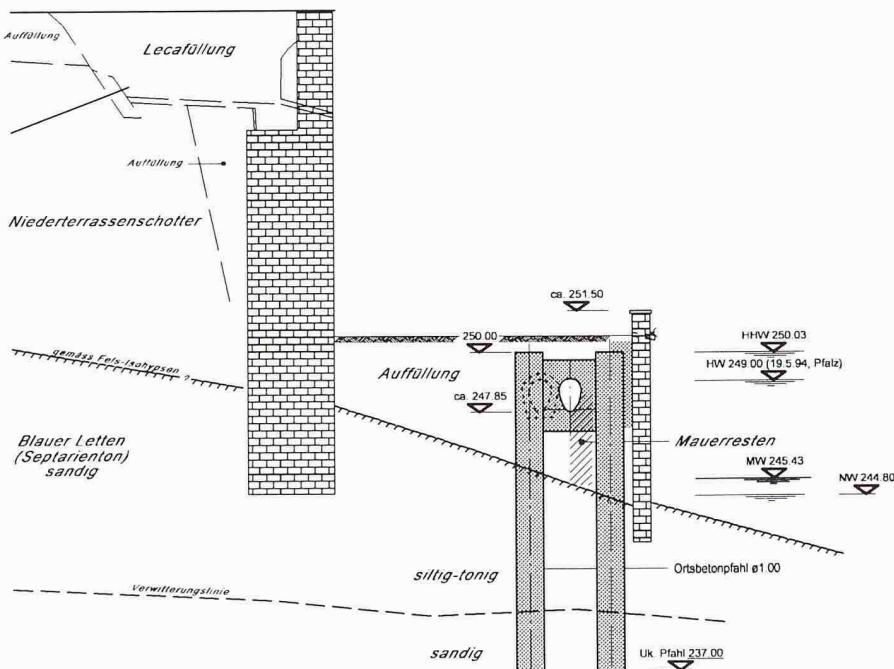
3

Oben: Abschnitt Ramsteinerhof und Kantonsparzelle: Wiederaufbau des eingestürzten Bereiches, unten: Abschnitt Ramsteinerhof, Bereich Instandsetzung

Zum Wiederaufbau der eingestürzten Mauer wurde als neue Tragkonstruktion eine doppelreihige aufgelöste Bohrpfahlkonstruktion gewählt. Der Pfahlabstand in der Reihe beträgt 2,5 m und der Abstand der beiden Reihen zueinander 2,9 m. Der Nenndurchmesser der im Drehbohrverfahren abgeteufte Pfähle beträgt 1 m. Es ergaben sich Einbindetiefen in den Molassefels von 7,5 bis 9,5 m. Die jeweils sich gegenüberliegenden Pfähle der beiden Reihen wurden mit einem 2,6 m hohen Querriegel von 1 m Breite kraftschlüssig verbunden, so dass sich eine Reihe von starren Rahmen bildete, die den Erd- und Handdruck aufnehmen (Bild 1, 3, 4).

Zur Instandsetzung und Sicherung der noch stehen gebliebenen Rheinufermauern wurde im Grundsatz die im Wiederaufbauabschnitt gewählte Tragkonstruktion übernommen. Die doppelreihige Bohrpfahlkonstruktion wurde unmittelbar hinter der bestehenden Mauer erstellt.

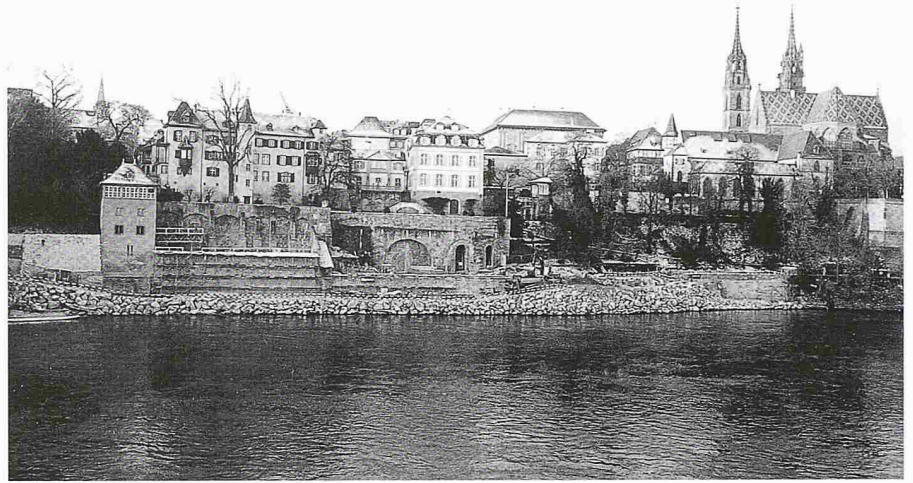
5  
Gesamtansicht mit Baupiste

serseitig ein temporärer Blockwurf geschüttet (Bild 5).

schen Anforderungen waren die logistischen Randbedingungen von entscheidendem Gewicht. Der eingestürzte Mauerbereich und die zu sanierende Mauerkannte waren landseitig nicht erschlossen. Der Unternehmer entschloss sich deshalb, mit 3000 Tonnen Granitblockwurf einen Zufahrtsdamm am Rheinbord zu schaffen (Bild 5). Die Baustelle war damit nur während des Hochwassers im Mai 1999 nicht zugänglich.

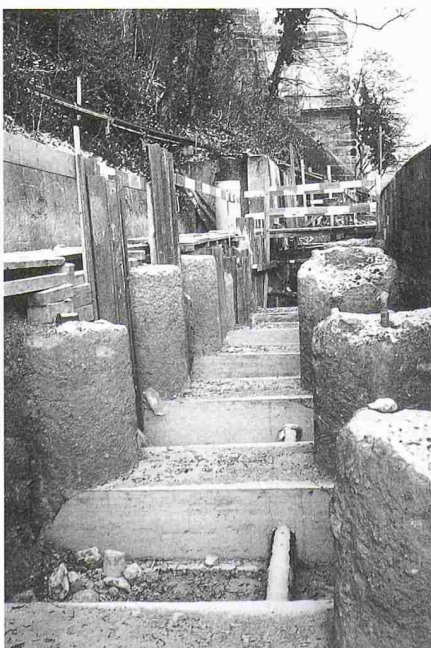
4  
Ortbetonpfähle mit Querriegel

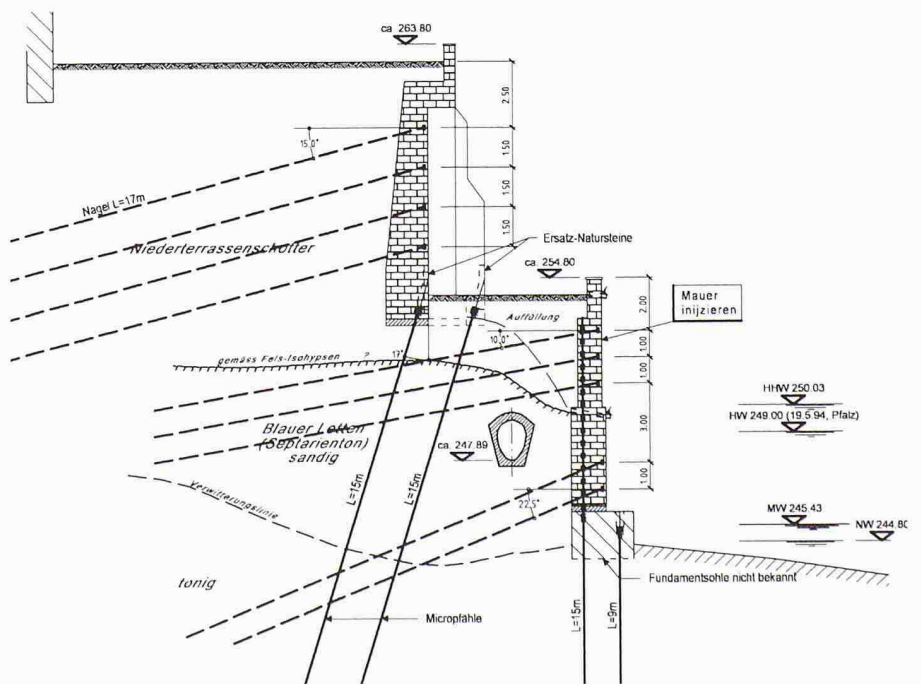
6  
Abschnitt Hohenfirstenhof, Vernagelung und Micropfähling

Zur Instandhaltung und Sicherung der vorliegenden Mauerkonstruktionen wurde eine Kombination von Vernagelung und Micropfähling vorgesehen (Bild 6). Die Vernagelung behob die akute Kippgefahr, und die Micropfähle unterbinden das Abgleiten der lediglich auf der Molasseoberfläche abgestellten Ufermauer. Dank der grösseren Mauerstärke konnten die Nagelköpfe versenkt angeordnet und die Nischen anschliessend wieder mit Versatzsteinen geschlossen werden, was den denkmalpflegerischen Aspekte wesentlich entgegenkam. Die Vernagelung der vorderen Ufermauer erfolgte in 5 Lagen mit einem vertikalen Abstand von 1 m und einem horizontalen Abstand von durchschnittlich 1,5 m. Zwei Lagen sind unter der Kanalisation und drei darüber angeordnet. Insgesamt wurden 210 Nägel mit einer Einheitslänge von 17 m gebohrt und versetzt. Die obere zurückversetzte Mauer wurde mit 4 Lagen im vertikalen Abstand von je 1,5 m gesichert. Da die ungenügend fundierte Rheinufermauer dem grossen Risiko von Unterkolkung ausgesetzt ist und sie zudem eine Stützfunktion für die hintere Mauer bildet, wurde sie auf einer doppelten Micropfähllreihe (41 Stück) zusätzlich abgestellt. Der Abstand dieser 9 m in den Molassefels eingebundenen Pfehle beträgt 2 m. Die hintere Micropfähllreihe durchdringt beinahe die gesamte Mauerhöhe, so dass gleichzeitig mit der Verfüllung des Pfehls das innere Mauergefüge durch Injektion verbessert werden konnte.

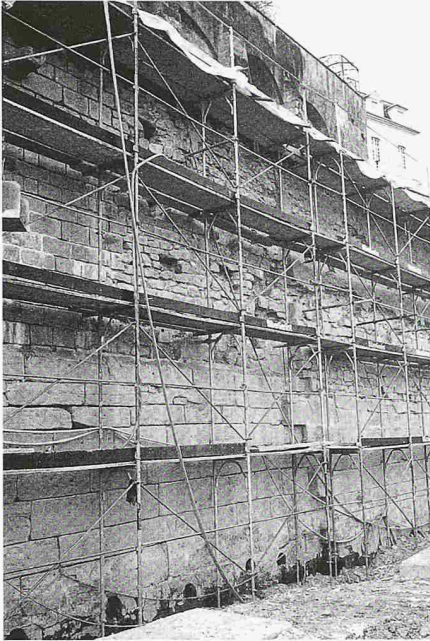
7

Diese Massnahmen tangierten die bestehende Kanalisation nicht. Die rheinseitige Mauersichtfläche wurde vom Gehölzbewuchs befreit und instandgesetzt. Infolge starker Auswaschungen und Frostschäden mussten grössere Teile der Sand- und Kalksteinsichtfläche ersetzt werden (Bild 7).

Instandsetzung der vorderen Ufermauer. Die Nischen der Nagellage 1, 3, 4 und 5 sind noch offen. Lage 2 ist bereits verschlossen

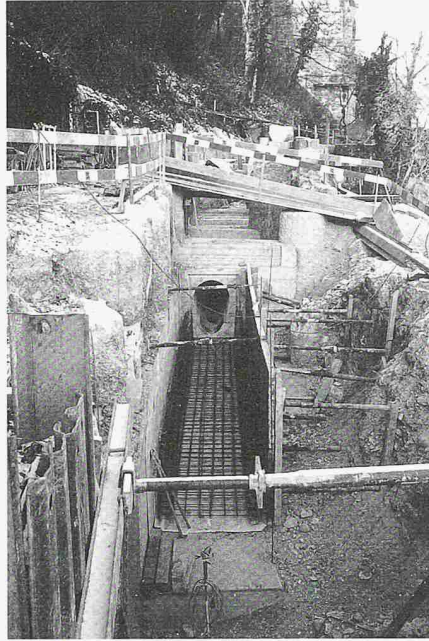
8

Münsterstollen (Eiprofil 0,80/1,20 m) durch die Querriegel bzw. auf Konsolen im Bereich der geschlossenen Pfahlreihe

Der neue Kanal (Eiprofil 0,8/1,2 m) im Abschnitt Ramsteinerhof und Kantonsparzelle kam mit einem Längsgefälle von 0,8‰ neu zwischen die zwei Bohrpfehlreihen zu liegen. Die neue Konstruktion

weist gegenüber dem bisher rein erdverlegten Kanal einen grossen Vorteil auf, da der Kanal in diesem Abschnitt künftig von Senkungen oder seitlichen Verschiebungen durch äussere und innere Einflüsse verschont bleibt. Der neue Kanal wirkt nun als Durchlaufträger; er musste daher entsprechend armiert werden (Bild 8).
