Artikel: Hauptinspektion der Kunstbauten an der Axenstrasse
Autor: Schmid, Manuel / Bechtiger, Roland / Zwyszig, Gabi
DOI: <https://doi.org/10.5169/seals-80128>

Hauptinspektion der Kunstbauten an der Axenstrasse

Im Frühling 2000 wurde an der A4 im Abschnitt Sisikon-Flüelen die erste Hauptinspektion an den Kunstbauten durchgeführt. Aus Sicht des Bauwerkseigentümers sind systematische Kontrollen wertvoll, um den Zustand der Bauwerke und deren Entwicklung festzuhalten und von Fachleuten beurteilen zu lassen.

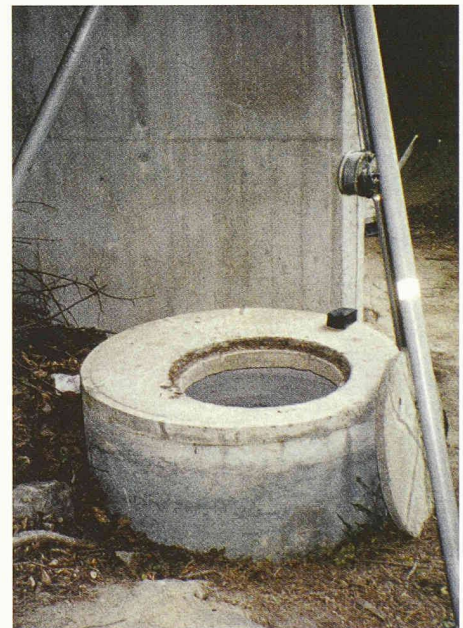
4

Die Pfeilerschächte der Brücken wurden visuell inspiziert. Die Deckel werden durch abschliessbare ersetzt
