Zeitschrift: Tec21
Band: 127 (2001)
Heft: 35: Abwassersanierung Zürich Nord

Artikel: Bauwerke Glatt und Ausbau der oberen Querschnittshälfte des Stollens
Autor: Lüscher, Loris
DOI: <https://doi.org/10.5169/seals-80197>

Sanierung der Sicherheitsbecken

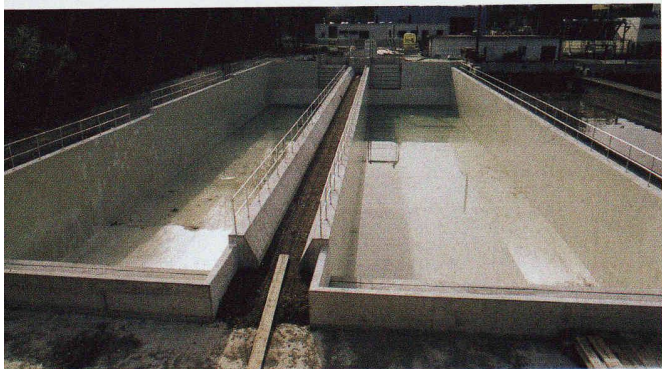
2

Im Bauprojekt war vorgesehen, die rund 30-jährigen Vorklärbecken 1 bis 4 in Regenbecken und die noch älteren Becken 5 und 6 in Sicherheitsbecken umzubauen. Die Untersuchung der Becken 5 und 6 ergab einen sehr schlechten Gesamtbefund: Die Becken liegen im Grundwasser, das bis nahe an die Terrainoberfläche steigen kann. Die Tragsicherheit war bei leeren Becken nicht gegeben, die Bodenplatten hatten sich seit der Leerung im Jahre 1993 angehoben, und durch die entstandenen Risse drang massiv Wasser in die Becken. Auch die Gebrauchstauglichkeit war nicht mehr gewährleistet, die zu erwartende Nutzungsdauer war entsprechend eingeschränkt. Die vorgeschriebene Nutzungsdauer der sanierten Becken beträgt hingegen 80 Jahre. Um dieser Anforderung gerecht zu werden, waren qualitativ hoch stehende Instandsetzungsmaßnahmen notwendig. Eine Auftriebssicherung mit Zugankern sicherte die Tragfähigkeit, ein dichtes und beständiges Bauwerk konnte aber nur durch Massnahmen an der Bausubstanz garantiert werden.

Leere Sicherheitsbecken nach erfolgter Sanierung

Hinblick auf Kosten und Bauzeit fiel der Entscheid, die alten Becken als verlorene Schalung zu belassen und eine neue Betonwanne in die alten Becken zu bauen. Da jedoch das Minimalvolumen der Becken vorgegeben war, mussten die bestehenden Bauteile genügend abgetragen werden, um Platz für den neuen Beton zu schaffen.

Die Betonsohle der alten Becken wurde mit Strassenbaufräsen vollflächig um 35 bis 40 cm abgetieft, es folgten der Abtrag der Oberfläche der Wände mit Wasserhöchstdruck-Robotern und anschliessend der Bau der neuen Wanne im Verbund mit der bestehenden Betonkonstruktion (Bild 2).

Da die Becken als Auffangwanne bei Chemie-, Öl- und Benzinunfällen dienen sollen, wurde durchgehend eine chemisch resistente Laminatbeschichtung aufgebracht. Das gewählte Verfahren und der Einsatz von Robotern und Belagsfräsen für den Betonabtrag erlaubte die Sanierung der Becken in der vorgegebenen Zeit.
