Artikel: Risse in der Fassade: Sanierung von Schäden an verputzten Aussenwärmedämmungen - oder wie solche zu vermeiden wären
Autor: Pfefferkorn, Jürg
DOI: <https://doi.org/10.5169/seals-80438>

Risse in der Fassade

Sanierung von Schäden an verputzten Aussenwärmedämmungen
– oder wie solche zu vermeiden wären

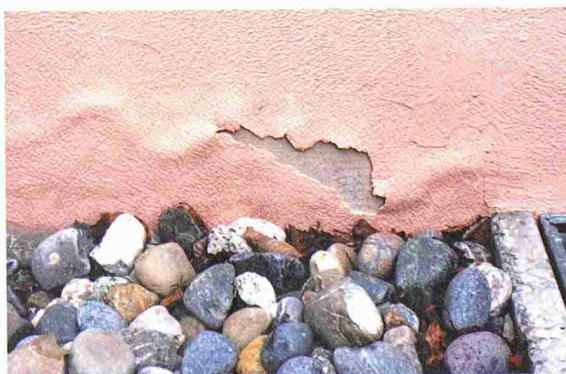
1

In der Praxis sind im Sockelbereich und bei Aussen-treppen immer wieder dieselben Schäden zu beobachten (Bild 1). Sie treten dann auf, wenn im Erdreich die Schutzschicht (Schwarzbeschichtung oder eine andere wirksame Schutzschicht) für den Putz fehlt. Eine schlechte Versickerung des Meteorwassers begünstigt zudem den Schadenseintritt.

Putzablösungen in der Sockelzone durch fehlenden Schutz unter der Terrainoberfläche (Bilder: Jürg Pfefferkorn)

Das Fehlen einer Schutzschicht unter Terrain bedeutet einen klaren Verstoß gegen die in der SIA-Empfehlung V243/1 im Kapitel Ausführungsplanung erhobenen Forderungen. Die Schwarzbeschichtung wird oft abgelehnt oder nur in ungenügender Masse veranlasst, um im Sockelbereich keinen störenden schwarzen Rand zu haben, wenn sich das Terrain etwas setzen sollte. Hier muss die Bauleitung darauf achten, dass, wenn die Niveaulinien festgelegt sind, die Schwarzbeschichtung so weit ergänzt wird, dass sie in den Bereich der Geröllschicht oder im Falle eines Plattenbelages unmittelbar darunter zu liegen kommt. Als weitere Möglichkeiten kommen Sockelelemente aus Faserzement oder wärme-gedämmten Blechen in Frage.

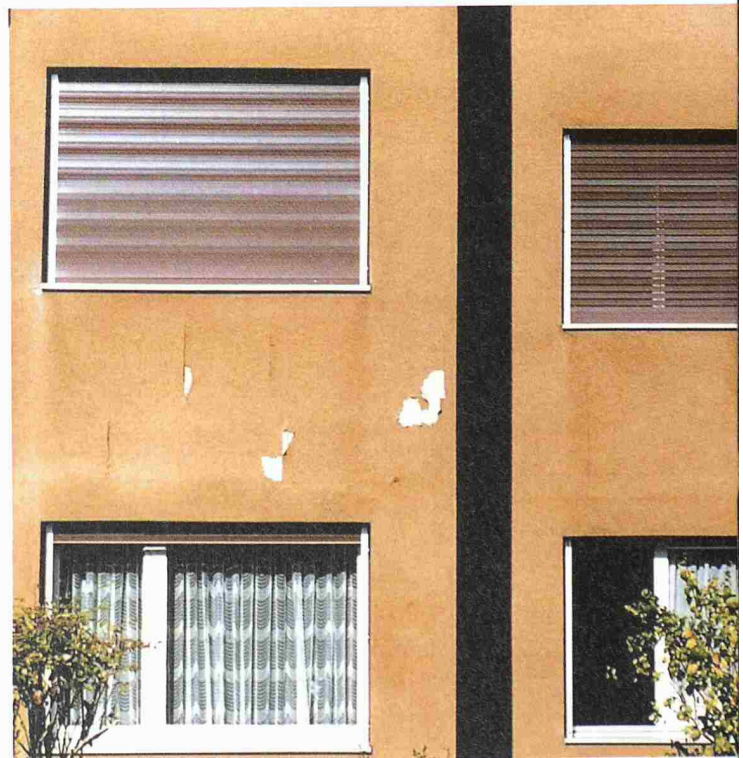
2

Risse im Aussenputz (Bild 2) wurden früher relativ selten beanstandet. Zwei Entwicklungen in der Architektur sind aber dafür verantwortlich, dass dies heute nicht mehr so ist. Einerseits werden die Dämmplatten immer dicker, was das Verlegen anspruchsvoller macht. Andererseits erleben wir eine Renaissance dunkler Fassadenfarben, was infolge der damit verbundenen grösseren Temperaturschwankungen die Rissneigung verstärkt.

- offene Stösse zwischen den einzelnen Wärmedämmplatten
- ungenügend verklebte Platten (keine Randverklebung)
- zu starkes Abschwinden von Polystyrolschaumstoffplatten
- ungenügend oder falsch gedübelte Platten
- Plattenstösse wurden mit expandierendem Schaum (statt mit demselben Material) verfüllt

Risse in der Fassade führen durch eindringendes Wasser zu Abplatzungen des Verputzes

Bei mineralischen Deckputzen auf Kalk-Zement-Basis muss geprüft werden, ob diese Risse das anfallende Wasser kapillar aufsaugen können oder nicht. Je nach Ergebnis dieser Vorprüfung ist es z.B. bei mineralischen Verputzsystemen möglich, auf eine umfassende Sanierung zu verzichten und den Riss, zum Schutz vor eindringendem Wasser, örtlich mit einer Silikon-Mikroemulsion zu behandeln. Bei Kunststoff-, Silikonharz- und Silikatputzen, bei denen eine Blasenbildung vorliegt, sind meist umfassendere Sanierungsmassnahmen erforderlich. Mögliche Ursachen sind:

Ob eine Riss-Sanierung möglich ist oder ob ganze Putzschichten entfernt und neu aufgebaut werden müssen, entscheidet sich bei der Prüfung der Tragfähigkeit der einzelnen Schichten. Bei einer guten Qualität der Putzschichten kann eine oberflächliche Riss-Sanierung z. B. mittels einer geeigneten, nicht zu harten Ausgleichschicht, einer Bewehrungseinlage (faserbewehrt) und einem neuen Deckputz vorgenommen werden. Liegt dagegen eine Schwächung der Tragfähigkeit der Putzschichten vor, muss die geschädigte Fassade vom bestehenden Putz vollständig befreit werden. Die freigelegten Platten sind je nach Rissursache(n) zusätzlich im Stossbereich zu bearbeiten (Ausschneiden einer Fuge und ergänzen mit Wärmedämmstoff oder Einpassen eines Dämmstoffkeils). Neben dem Reinigen und Schleifen muss man die Platten auf jeden Fall auch zusätzlich dübeln, da bei der Putzentfernung die Haftung am Untergrund geschwächt wird.

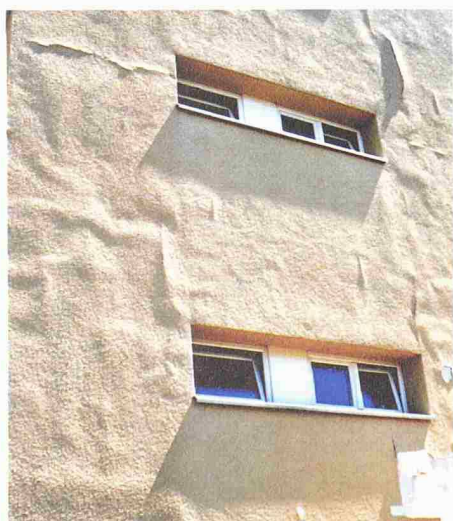
7

Schäden von diesem Ausmass erfordern die Entfernung aller Putzschichten bis auf die Dämmung

Schlecht haftende Putz- und Anstrichschichten (Bild 7) oder mürbe Grundputze müssen bei einer Sanierung gründlich entfernt werden. Bei einer grösseren Schädigung der Putzschichten sind diese am besten gleich ganz zu entfernen. Dabei ist zu beachten, dass durch das Ablösen des Verputzes Scherkräfte auf die Wärmedämmplatten einwirken. Bei lediglich geklebten Wärmedämmplatten kann dies zu einem nicht tolerierbaren Verlust an Plattenhaftung auf dem Untergrund führen. In solchen Fällen müssen die Wärmedämmplatten vor dem neuen Verputzaufbau zusätzlich gedübelt werden. Selbstverständlich muss auch darauf geachtet werden, dass alle Platten satt gestossen sind. Offene Fugen müssen mit demselben Wärmedämmmaterial verschlossen werden, sie dürfen auf keinen Fall ausgeschäumt werden.
