Neue innere Werte im vierzigjährigen Tunnel

Zeitschrift: **Tec21**

Heft 47: **San Bernardino**

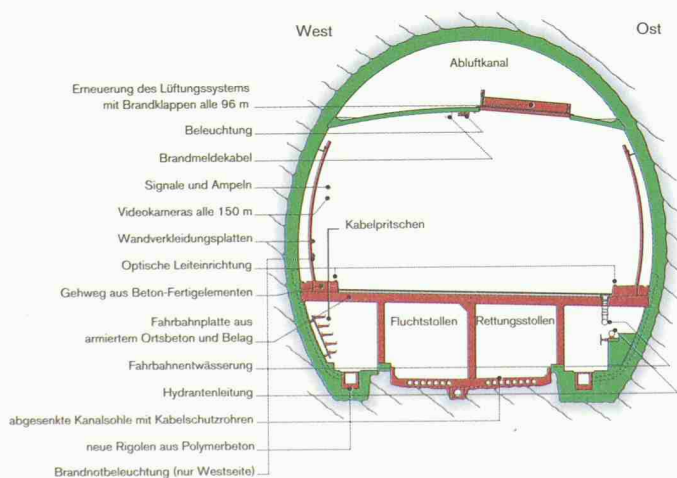
2

Sanierungs- und Umbauarbeiten (rot hervorgehoben) im Normalprofil

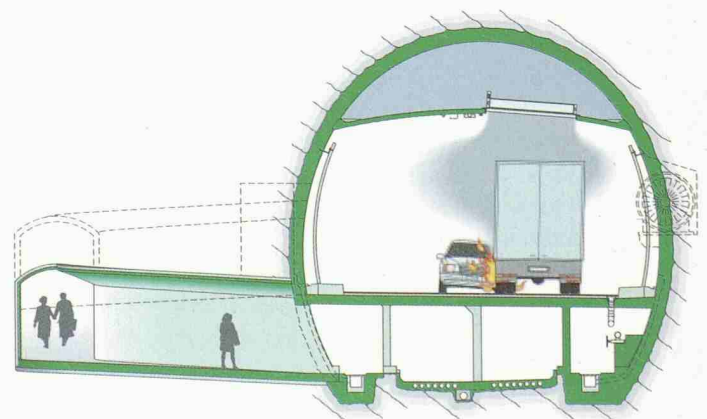
3

Bauliche Massnahmen für die Erhöhung der Sicherheit: links Flucht- abgang in den Flucht- und Rettungstollen (alle 350 bis 375 m), oben Brandklappen von 4.8 m² Querschnitt alle 96 m, rechts Gruppen von 6 Strahlventilatoren bei den Drittelpunkten
