Zeitschrift: **Tec21**

Heft 6: **Repariert**

ENTLASTET

Es war nur ein vom Gewölbe abgeplatzt Stück Putz, aber was es signalisierte, war dramatisch: ein durch die Last des Daches stark verformtes Gewölbe der Klosterkirche St. Katharinental in Diessenhofen. Die Lösung zur statischen Sicherung ist nun aber ebenso elegant wie wirkungsvoll.

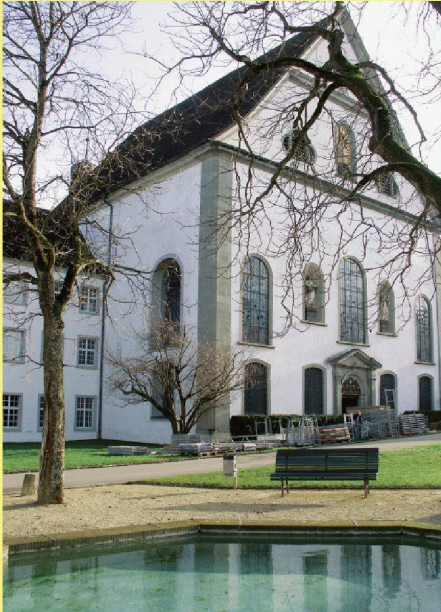
01 Nordwestansicht der Klosterkirche (Bild: Hochbauamt Kanton Thurgau)

Zu «verdanken» sind die Sicherungsmassnahmen an der Kirche des Klosters St. Katharinental der einstigen Priorin Josepha Dominica von Rottenberg. Sie verwarf das vom Baumeister Johann Michael Beer vorgeschlagene Walmdach und bestand auf einem steilen Satteldach (Bild 1). Die Warnungen ihres Baumeisters in den Wind zu schlagen hatte fatale Folgen: Bereits zwei Jahre nach Fertigstellung des Baus 1735 wandte sich der verantwortliche Zimmermann an Beer mit der Bitte, er möge ihn beraten, wie er die entstandenen Schäden – der Bau wies Risse auf – beheben könnte (siehe Kästen).

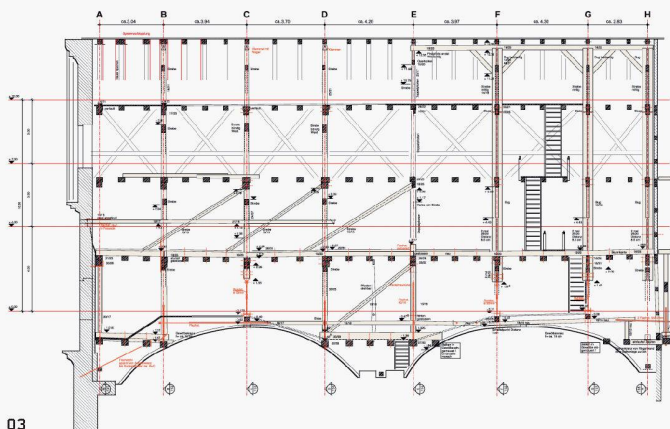
Dies war der Anlass, die Kirche einer genauen Inspektion zu unterziehen und die Statik ein für alle Mal in den Griff zu bekommen. Es stellte sich heraus, dass die Kuppeln über die Jahrzehnte derart enormen Belastungen ausgesetzt waren – weil die Dachkonstruktion (Bilder 3, 4 und 5) an einzelnen Punkten auf den Kuppeln auflag und so das Gewicht des Daches auf diese übertrug –, dass sie sich zum Teil erheblich verformten. Diese Verformungen wurden durch den Geometer exakt bestimmt und in einem Höhenkurven-Diagramm (Abstand der Höhenlinien 5 cm) dargestellt (Bild 7). Dabei erwies sich die grösste Kuppel als am stärksten verformt.

03 Längsschnitt im Scheitel des Dachstocks, Zustand vor den aktuellen Sicherungsmassnahmen. Masstab 1:1000 (Pläne: Näf Holzbau Kesswil)

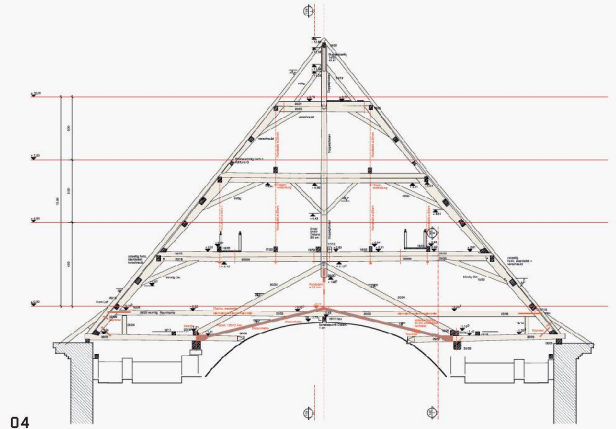
04 Querschnitt des Dachstocks im Scheitel der grösseren Kuppel, Zustand vor den aktuellen Sicherungsmassnahmen. Die Kraftumlenkung über die Kuppel ist deutlich erkennbar. Masstab 1:1000

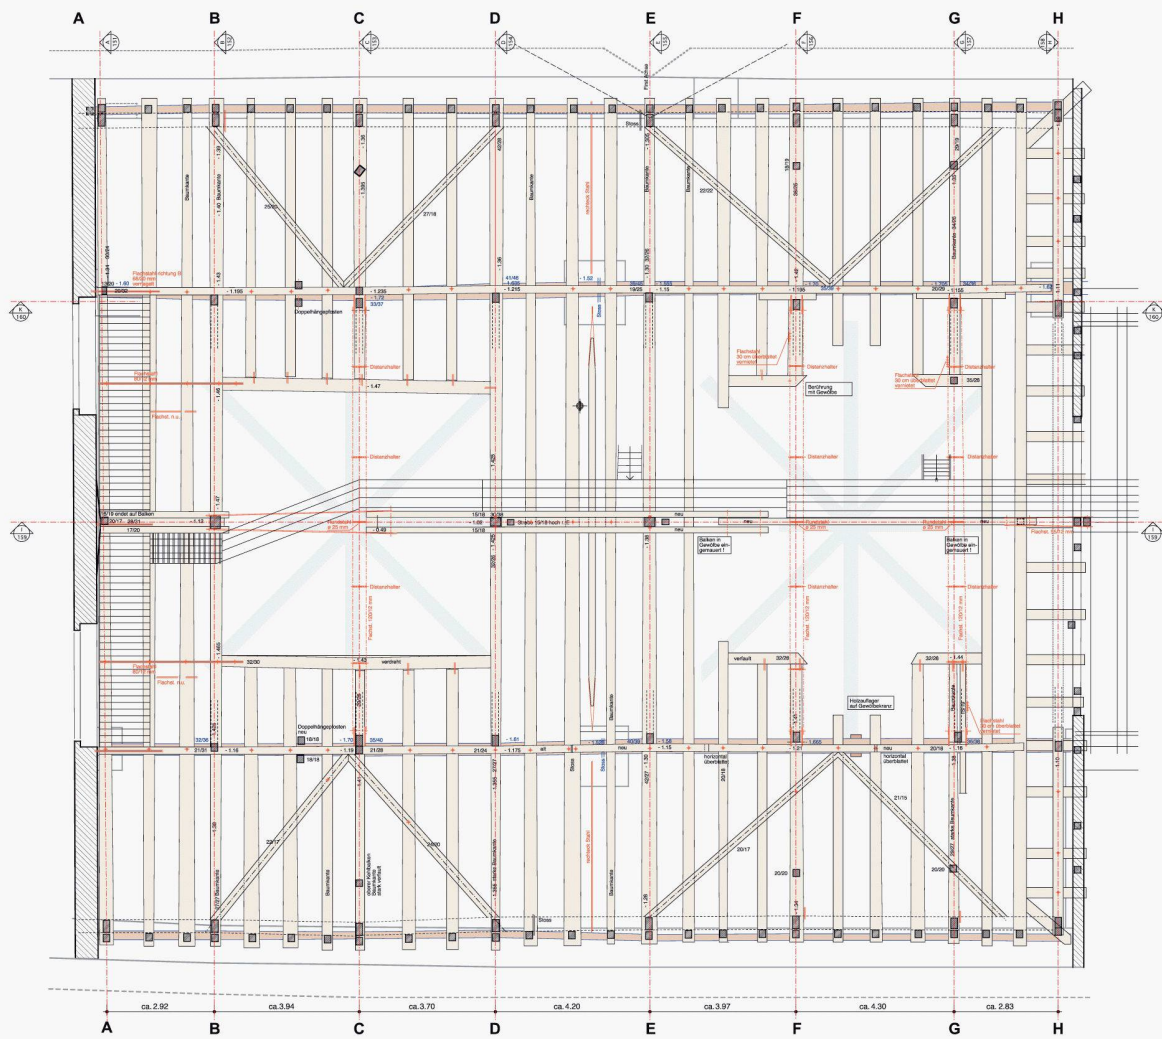
Eine weitere Ursache für die prekäre Statik war, dass die Balken von einer Spannweite von jeweils 23 Metern, die das Dach hätten zusammenhalten sollen – das die Tendenz hat, die Aussenmauern auseinanderzudrücken, jeweils dort, wo sich die Kuppeln in den Dachstuhl wölben –, unterbrochen werden mussten. Wären die Balken durchgehend geführt worden, das Dreieck des Dachstuhls mithin ein geschlossenes System gewesen, hätte die Konstruktion statisch funktioniert – so aber drückte das Gewicht des Dachstuhls sowohl auf die Kuppeln als auch auf die Aussenwände. Dies vermochten auf die Dauer auch die erwähnten Zugelemente aus Holz bzw. Stahl nicht wirksam zu verhindern, mittels deren die Konstruktion im Laufe des 19. und 20. Jahrhunderts «zusammengehängt» worden war. Sie hielten zwar die Binder zusammen, belasteten aber die Säulen und damit das Gewölbe zusätzlich.

05 Grundriss des Dachstocks, Zustand vor den aktuellen Sicherungsmassnahmen. Die Aussparungen für die beiden Gewölbe mit den unterbrochenen Bundbalken sind deutlich erkennbar. Masstab 1:1000

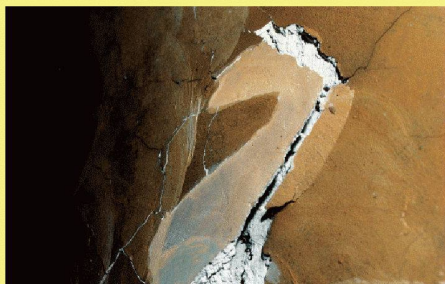
Nachdem zwei Jahre nach Bauende erstmals Risse aufgetreten waren, wurde mehrmals in die Konstruktion eingegriffen. Zuerst wurden die Sicherungsmassnahmen (Zugelemente) in Holz, später, vermutlich 1929 anlässlich einer umfassenden Restauration, in Stahl (Stahlstangen und -schlösser) ausgeführt. Diese hielten zwar die Binder zusammen, belasteten aber die Säulen zusätzlich, die auf das Gewölbe drückten – bis 2004 ein Mauerziegel des Gewölbes ausbrach und ein Stück Putz von der Decke abplatzte (Bild 9). Der Stein verhakte sich im Verbund und fiel daher nicht ebenfalls in den Kirchenraum.

09 Mörtelausbruch in der Westkuppel (Bild: Hochbauamt Kanton Thurgau)

Nachdem die Kirche statisch wieder ins Lot gebracht war, mussten die Kuppeln, die durch die Verformungen gelitten hatten, repariert werden. Zusätzlich zu den Aufnahmen des Geometers, die ja nur den Zustand der Oberfläche illustrieren – also nicht nur echte Verformungen dokumentieren, sondern auch allfällige Unregelmässigkeiten des Verputzes – wurden mittels fahrbarer Bühne die Gewölbe – nunmehr von unten, also vom Kirchenraum her – nach Hohlräumen abgeklopft, die betreffenden Stellen angebohrt und mit Injektionen eines Gips-Kalk-Gemisches gefüllt.

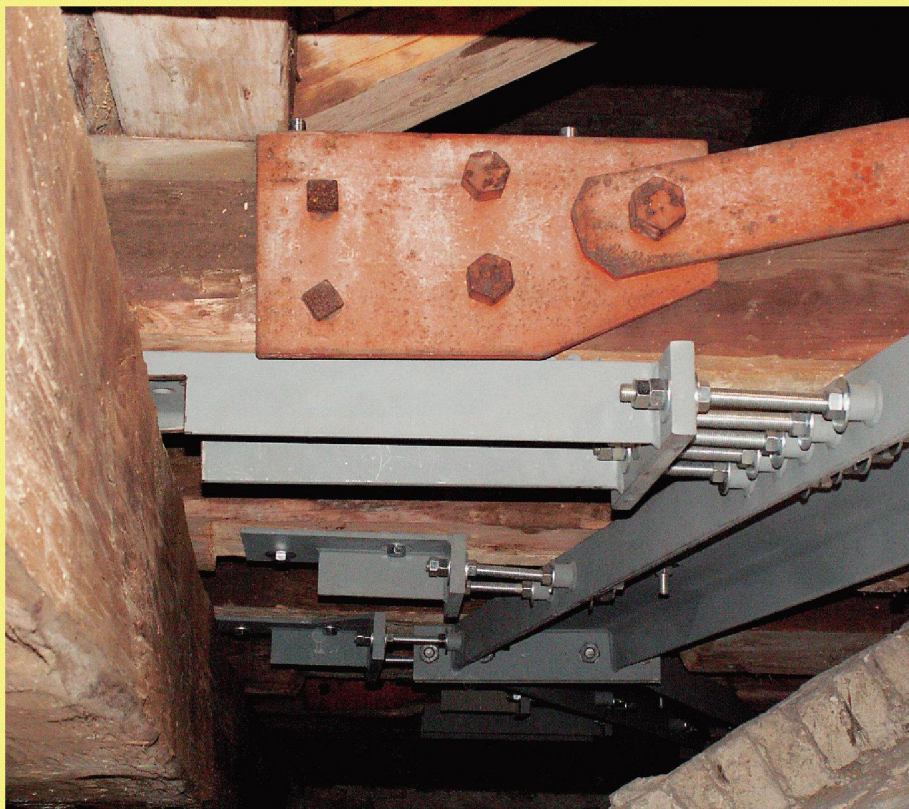
13 Verankerungen eines Stahlrings in den Bundbalken. Das Bild entspricht der Position unten rechts in Bild 10

Einigermassen komplex ist die Verbindung zwischen Stahl und Holz. Bulldog-Holzverbinder, zahnradähnliche Ringe, die oben an die Platten angeschweisst sind und ins Holz hineingreifen, gewährleisten eine «reibunglose» Übertragung der Last vom Holz auf die Stahlelemente – sie verhindern, dass das Holz «entgleitet» (Bilder 11 und 12). «Konflikte» konnten hingegen nicht ganz vermieden werden. Obwohl die Ingenieure darauf achteten, dass die Stösse zwischen den einzelnen Stahlelementen nicht auf die Verankerungen treffen, liess sich das nicht in jedem Fall verhindern (Bild 10).
