Artikel: Historisches Tonnendach aus Glasbausteinen
Autor: Russenberger, Judith / Ciari, Anna
DOI: <https://doi.org/10.5169/seals-130743>

HISTORISCHES TONNENDACH AUS GLASBAUSTEINEN

Bei der Gesamtinstandsetzung des Stadthauses in Zürich überprüfte die Firma Synaxis zusammen mit Bauingenieur Carlo Galmarini als Korreferenten das Glastonnendach über der Eingangshalle. Das historische Dach hält den neuen Belastungen stand, trotzdem bleibt ein Sicherheitsnetz eingebaut.

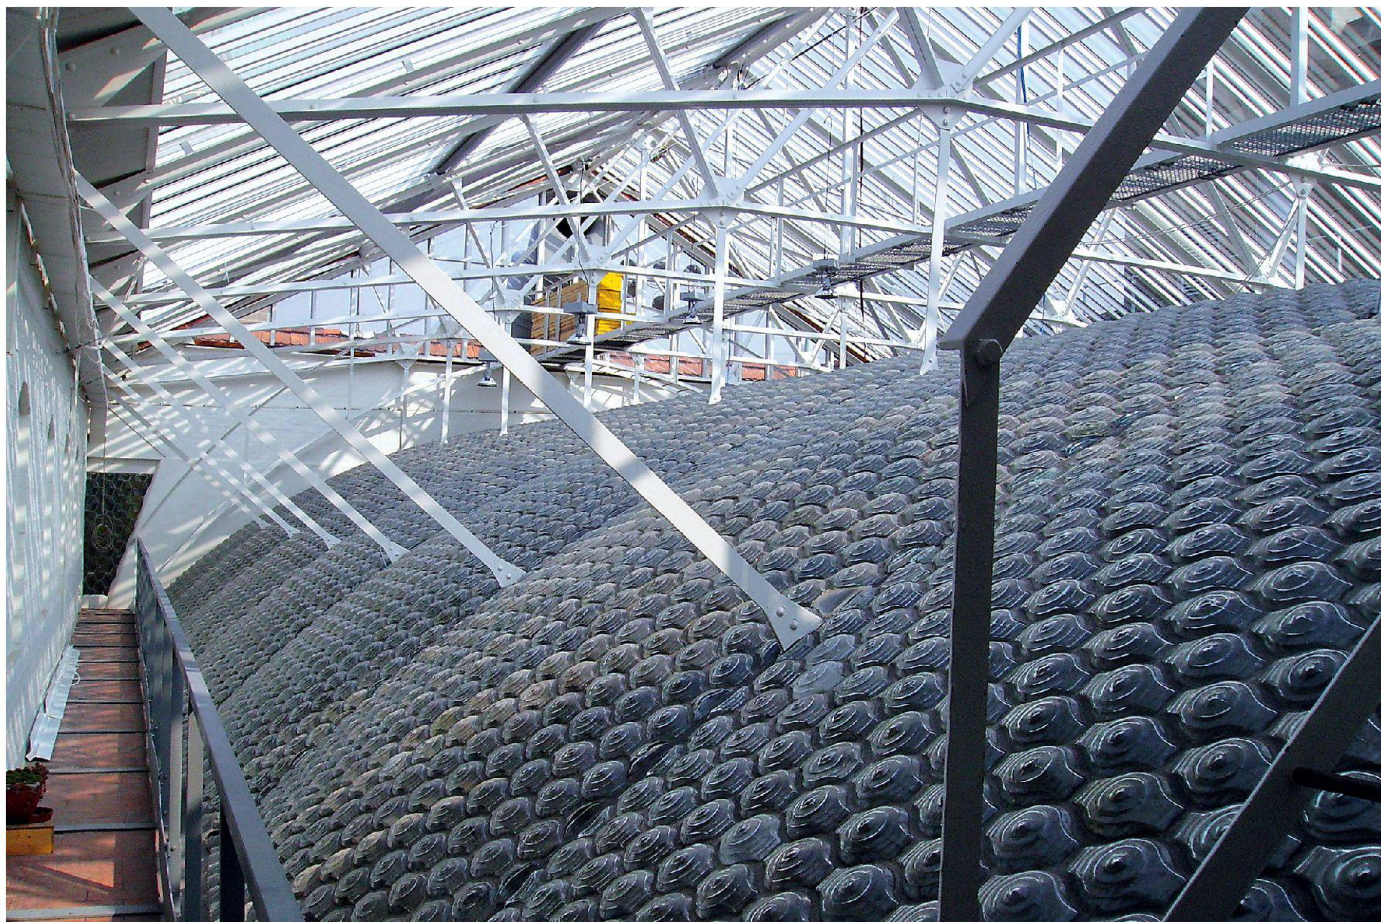
03 Das Glastonnendach ist über Kopplungsstäbe mit der Tragkonstruktion des Satteldaches verbunden

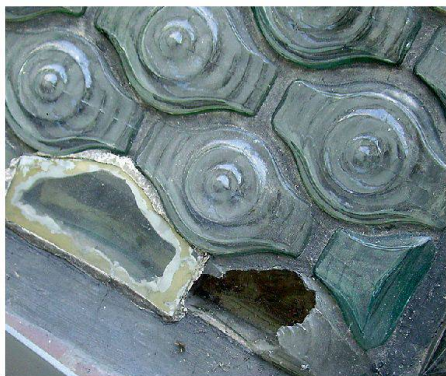
04 Glasbausteine des Tonnendachs: Vor allem die halben Steine am Rand waren zerstört und mussten ersetzt werden
