Zeitschrift: Tec21
Herausgeber: Schweizerischer Ingenieur- und Architektenverein
Band: 136 (2010)
Heft: 45: Stadthaus Zürich

HISTORISCHES TONNENDACH AUS GLASBAUSTEINEN

Bei der Gesamtinstandsetzung des Stadthauses in Zürich überprüfte die Firma Synaxis zusammen mit Bauingenieur Carlo Galmarini als Korreferenten das Glastonnendach über der Eingangshalle. Das historische Dach hält den neuen Belastungen stand, trotzdem bleibt ein Sicherheitsnetz eingebaut.

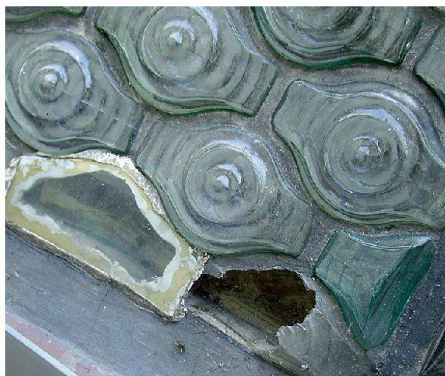
04 Glasbausteine des Tonnendachs: Vor allem die halben Steine am Rand waren zerstört und mussten ersetzt werden
