# HÄNGEWERKE AUS HOLZ

Die Spreuerbrücke, eines der Wahrzeichen der Stadt Luzern, besteht noch heute weitgehend aus originalen Konstruktionsteilen aus dem 16., 18. und 19. Jahrhundert. Das Holzbauwerk ist zwar bemerkenswert gut erhalten, seit 2005 sind aber gravierende Schäden zutage getreten, die eine umfassende Instandsetzung unabdingbar machten. Diese erfolgte 2010/11 durch die Luzerner Ingenieure Schubiger AG und Beat Lauber in enger Zusammenarbeit mit der kantonalen Denkmalpflege. Durch den respektvollen Umgang mit der historischen Bausubstanz wurden die Tragsicherheit, die Gebrauchstauglichkeit und die Dauerhaftigkeit der Brücke ohne Veränderung des ursprünglichen Erscheinungsbildes wiederhergestellt.

**Zustandsuntersuch und Instandsetzungsprojekt:** Schubiger AG Bauingenieure, Luzern

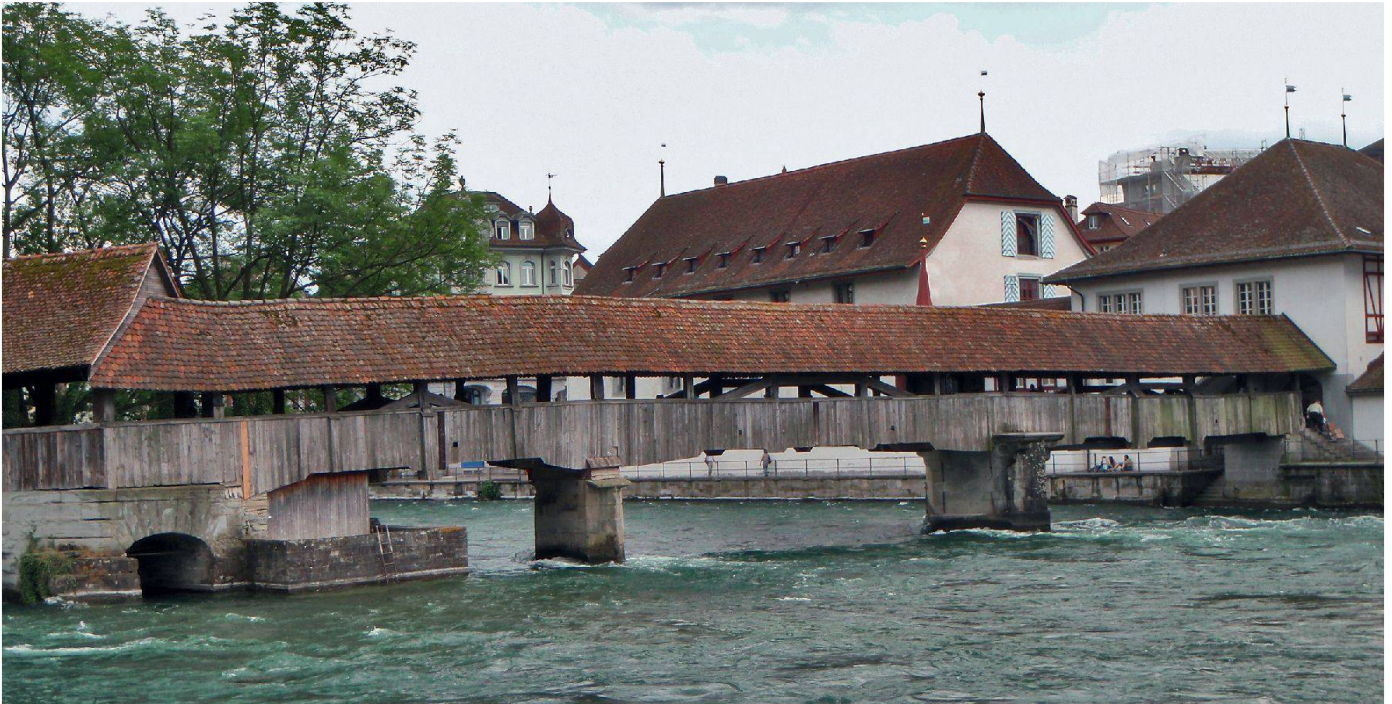
02

**02** Unterwasserseitige Ansicht des südlichen Brückenarms vor der Instandsetzung  
(Fotos: Ambrosius Widmer)  
**03** Unterwasserseitige Gesamtansicht der instand gesetzten Brücke

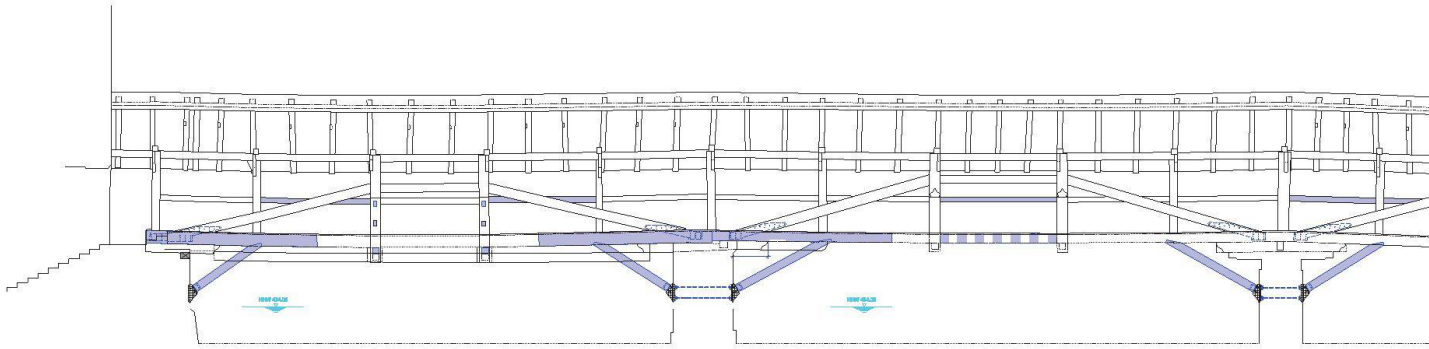
04

**04** Gesamtschnitt der Unterwasserseite der Brücke im Massstab 1:250. Neu eingebaute bzw. ersetzte Bauteile sind violett hervorgehoben, reparierte Bauteile sind gestrichelt (Pläne: Schubiger Bauingenieure)

Die Instandsetzung beschränkte sich im Wesentlichen auf die Behebung von örtlichen Schäden, die Ergänzung fehlender Teile, die Verstärkung von Verbindungen und den Einbau von Stabilitätsverbänden. Von den Balken des Haupttragwerkes mussten lediglich Teile der unterwasserseitigen Zuggurte ausgewechselt werden.

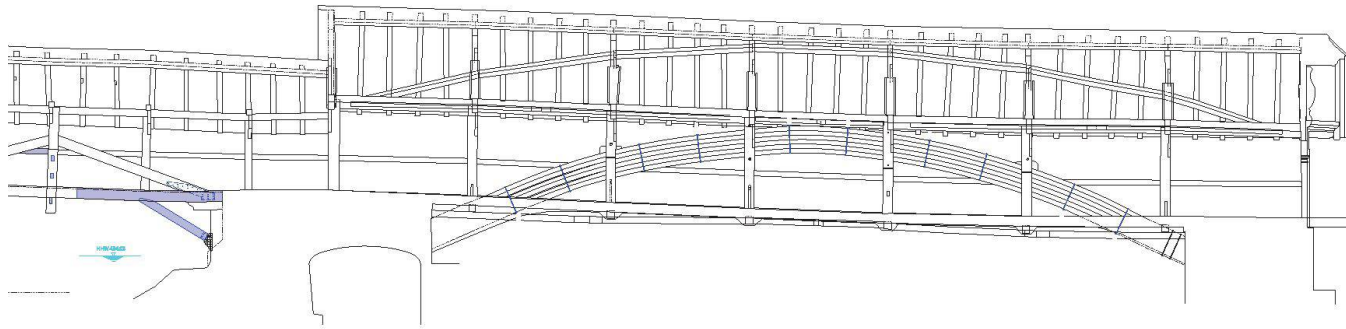
07

**07** Untersicht der instand gesetzten südlichen Brücke mit neuen Bugstreben, ergänztem Windverband und instand gesetztem Pfeilermauerwerk (Fotos: Schubiger Bauingenieure)

Die auffälligste Massnahme nebst dem Teilersatz der Zuggurte war der (Wieder-)Einbau von Bugstreben in allen drei Feldern der Hängewerkbrücke (Abb. 7). Diese Bugstreben eliminieren die grosse Biegebeanspruchung der Zuggurte und reduzieren deren Spannungen auf ein tragbares Mass. Im ersten und dritten Brückenfeld waren früher solche Bugstreben vorhanden; die letzten, beim südlichen Widerlager, wurden 1972 entfernt. Beim jüngeren Brückenfeld waren anstelle der früheren Bugstreben überlange Sattelhölzer verwendet

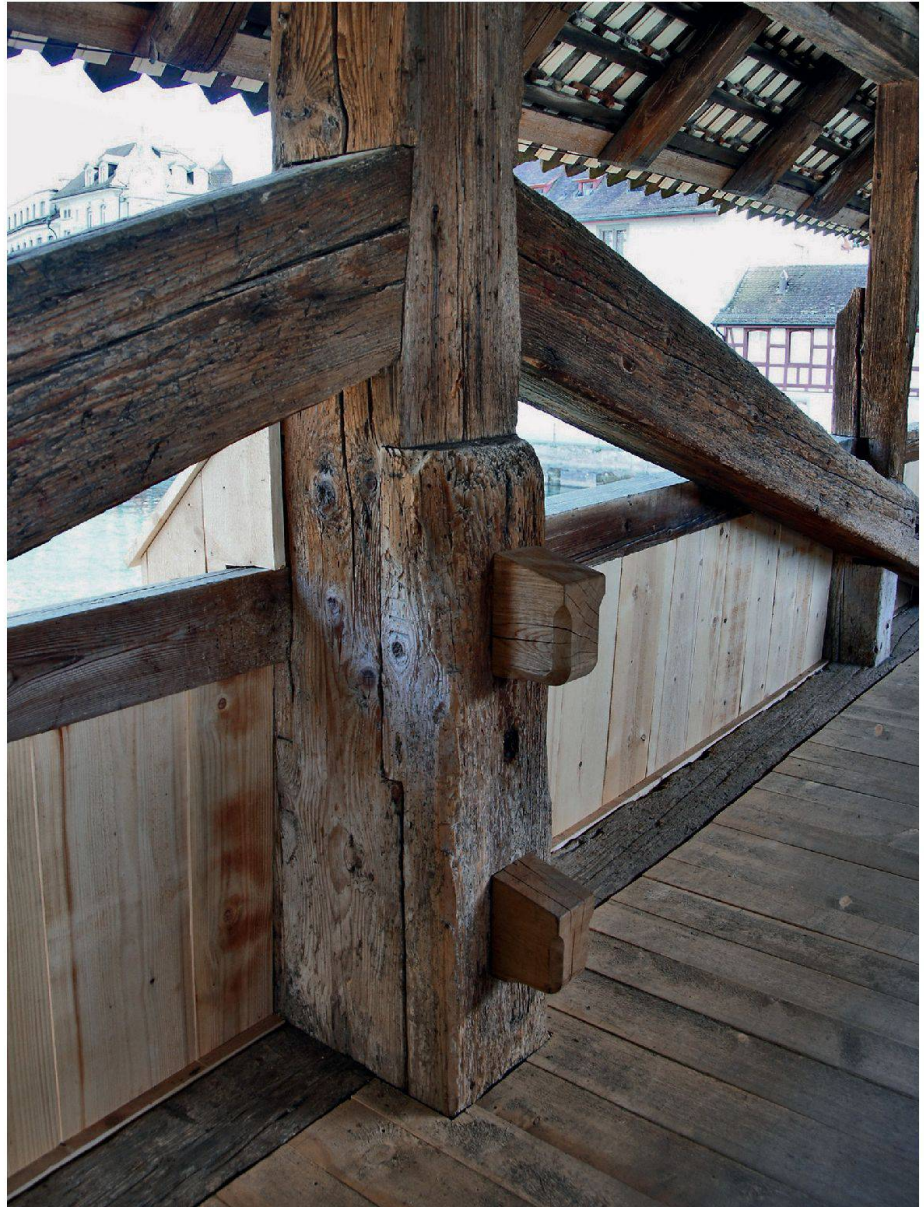
Die Zustandsuntersuchung zeigt im Wesentlichen, dass das Holzwerk des Haupttragwerks zwar abgewittert und abgenützt, aber – mit Ausnahme der unterwasserseitigen Zuggurte der Hängewerke (an der Wetterseite) – für sein ehrwürdiges Alter mit genügender Festigkeit und in gutem Zustand erhalten ist (Abb. 8). Das Konstruktionsholz konnte insgesamt der Klasse C24 zugewiesen werden. Tief greifende Fäulnisschäden kamen einzig an den wetterseitigen Zuggurten der Hängewerke zum Vorschein. Pilzbefall lag glücklicherweise nirgends vor. Viele Verbindungen waren jedoch überlastet, Stahlteile sehr stark korrodiert (Abb. 10), die meisten Querunterzüge beschädigt, ausgerissen und behelfsmässig repariert.

08 Zustand einer 450-jährigen Hängewerkstrebe

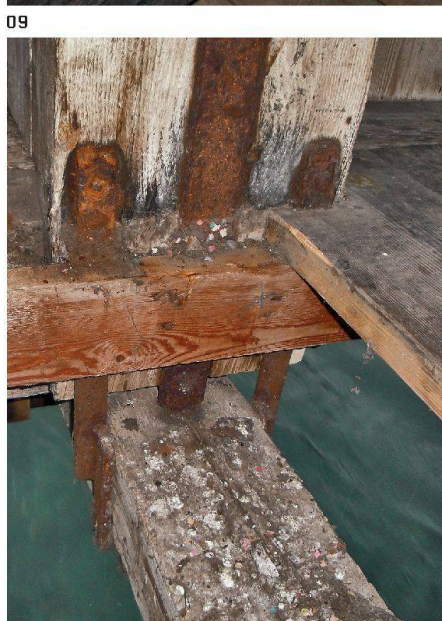
09

10 Schmiedeeiserne Aufhängung vor der Instandsetzung, durch Salz und Urin korrodiert (oberwasserseitige Ansicht)

In allen drei Feldern der Hängewerkbrücke wurden die Strebenanschlüsse an Zuggurten und Hängesäulen verstärkt. Dies geschah mit nicht rostenden Schlitzblechen und Stabdübeln. Die hölzernen Bolzen der Hängesäulen (Abb. 9) und die Querunterzüge unter den Zuggurten im 1. und 3. Feld wurden ebenfalls ersetzt. Im 2. Brückenfeld, das mit eisernen Aufhängungen an den Hängesäulen konstruiert ist, wurden diese Aufhängungen durch gleiche Bauteile aus nicht rostendem Stahl ersetzt. Im 1. und 3. Feld wurden in der Bodenebene hölzerne Windverbände eingesetzt (Abb. 7); im 2. Feld wurde der bestehende Verband verstärkt. An der ganzen Hängewerkbrücke wurden die unterwasserseitigen, auf der Windangriffsseite liegenden Rahmenecken mit nicht rostenden Vollgewindeschrauben verstärkt. An der Bogenbrücke wurden als hauptsächliche Verbesserungsmassnahme die sechs Balken, die den Bogen bilden, mit nicht rostenden Zugstangen zusammengespannt, um das Ausknicken der obersten Stäbe zu verhindern. Die stark korrodierten eisernen Aufhängungen des Brückenbodens an der zweiseitigen Hängesäule sind bereits 2009 durch gleiche Bauteile aus nicht rostendem Stahl ersetzt und mit zusätzlichen Stahlbolzen verstärkt worden (Abb. 10 und 11).

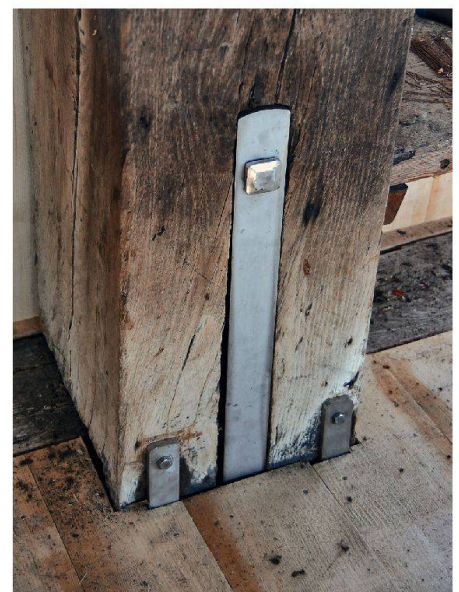
11 Aufhängung in alter Form, aus nicht rostendem Stahl neu hergestellt
