BÖSE ÜBERRASCHUNG

2008 begann die Renovation der Tiefgarage des Kantonsspitals Frauenfeld. Zuvor war die Anlage aus den 1970er-Jahren einer eingehenden Zustandsanalyse unterzogen worden. Während der Bauarbeiten zeigte sich dann aber, dass die Tragfähigkeit noch weit stärker gelitten hatte als angenommen. Schuld war Korrosion durch Salzwasser im Bereich des Gehwegs, der über den Deckel führte. Die Halle musste sofort abgestützt werden, und ein völlig neues Instandsetzungsprojekt wurde nötig.

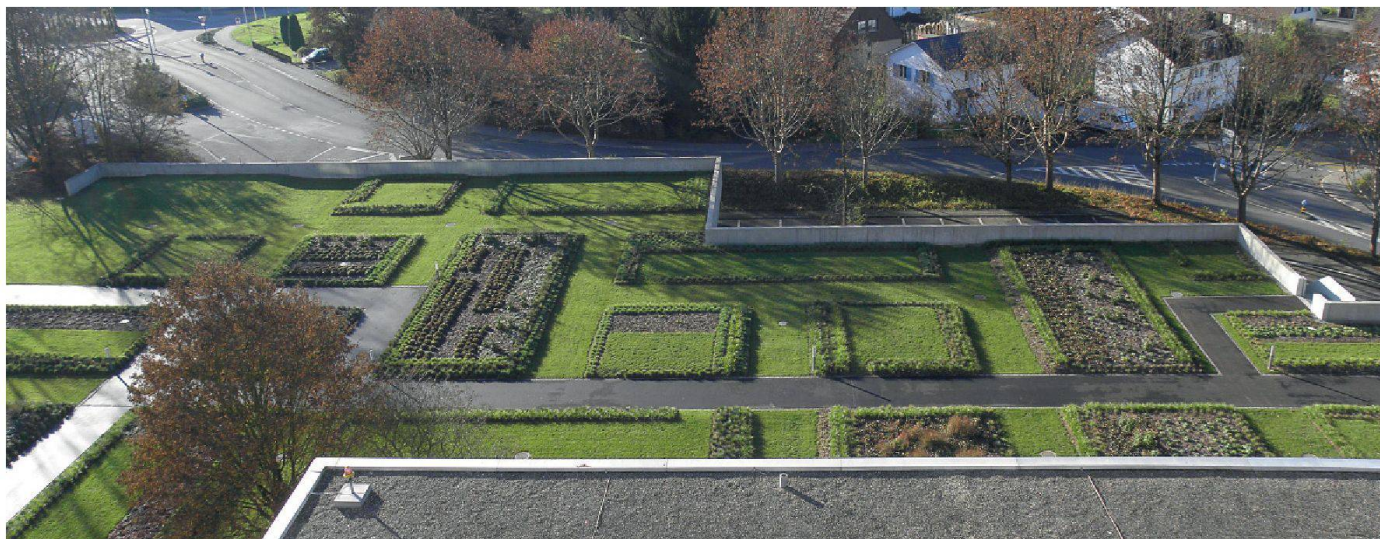
01 Neue Umgebungsgestaltung auf der Tiefgarage nach den Instandsetzungsarbeiten: Die Gartenanlage nimmt Bezug auf die unter ihr liegende Stahlbetondecke mit den Verstärkungen an der Oberseite (Foto: Autor)

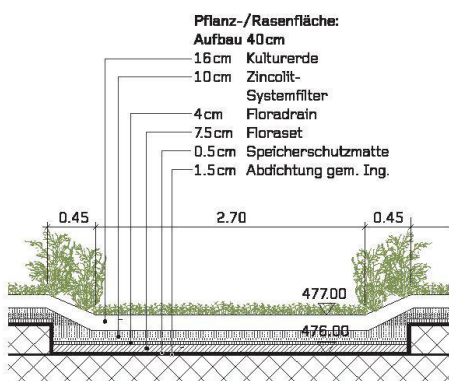
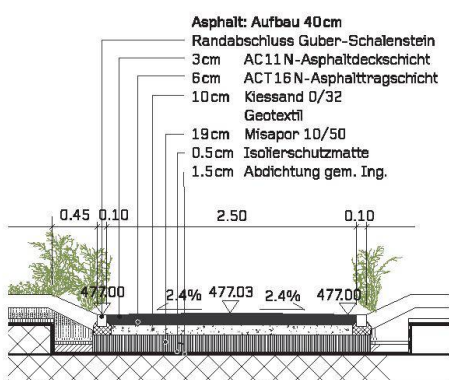
02 Umgebungsschnitt: Der Deckenaufbau erfolgt mit einem Leichtaufbau, und die Bepflanzungen entlang der Absätze der Verstärkungen bilden die Deckenstruktur in der Gartengestaltung ab (Plan: Appert & Zwahlen)
