Zeitschrift: **Tec21**

Band (Jahr): **139 (2013)**

# CHRISTCHURCH: ERKENNTNISSE ZUM BEBEN

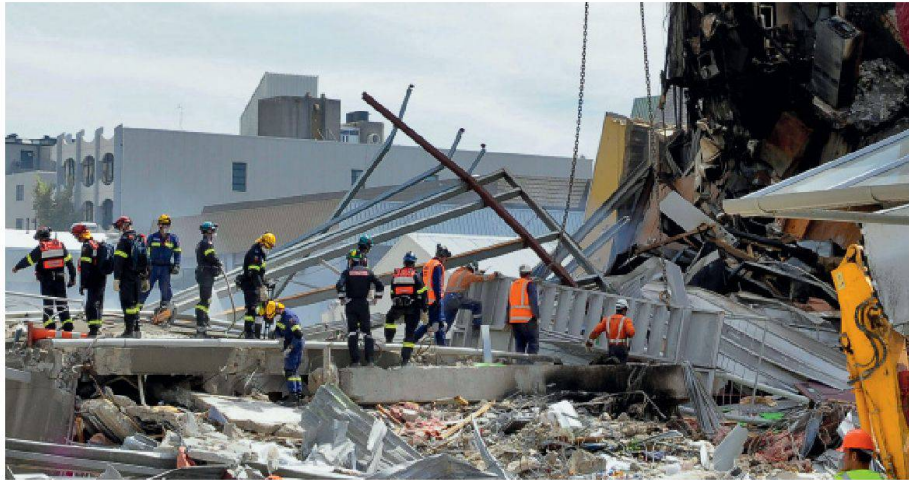
01 Während des Erdbebens vom 22. Februar 2011 stürzte das CTV-Gebäude in Christchurch ein. (Foto: Keystone, AP Photo/Rob Griffith, File)

kalen Fernsehsenders CTV, eingestürzt. 115 Menschen kamen ums Leben und zahlreiche wurden schwer verletzt.<sup>1</sup> Aus dem kürzlich in einer örtlichen Tageszeitung veröffentlichten Bericht der Untersuchungskommission geht hervor, dass der Einsturz hauptsächlich zwei Gründe hat: Erstens war das Erdbeben sehr viel stärker, als es die Seismologen für möglich gehalten hatten, denn die Bodenbeschleunigungen in Christchurch waren rund dreimal (!) grösser als die Werte des Bemessungsbebens aus den beim Bau gültigen Normen; zweitens haben Menschen versagt.<sup>2</sup> Trotz des enorm starken Erdbebens wäre das

Gebäude vermutlich stehen geblieben, wenn sich nicht im Vorfeld eine lange Kette von Fehlern ereignet hätte.
