# SCHMUCKSTÜCKE IM FELS

Die Trassierung der zwischen 1957 und 1961 gebauten neuen Talstrasse ins Avers vermeidet die alten Steilstrecken und umfährt gefährdete Bereiche. Das bedingte die Erstellung zahlreicher Kunstbauten, insbesondere Brücken, im felsigen und unwegsamem Gelände.

## BRÜCKE UNDERPLATTA I

**BRÜCKE UNDERPLATTA II**

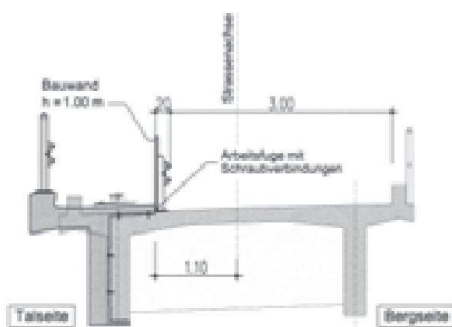
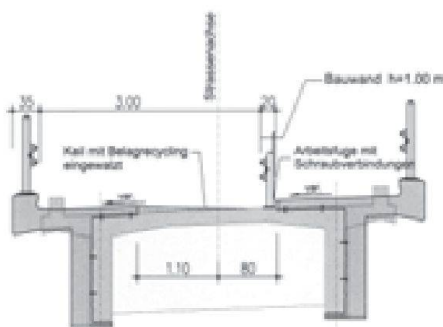
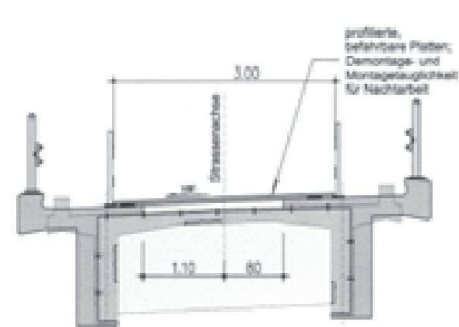
Aufgrund teilweise gravierender Korrosionsschäden und ungenügender Tragsicherheit wurde die Brücke 2003 verstärkt und umfassend instandgesetzt. Die Massnahmen umfassten insbesondere die Verstärkung der Stege – was praktisch eine Verdoppelung ihres Querschnitts bedeutete – mit zusätzlicher Längsvorspannung und den Ersatz der Konsolen und Konsolköpfe mit Verbreiterung der Fahrbahn auf mindestens 4.80 m (Abb. 01–03).

01–03 Querschnitte der Brücke Unterplatta I mit drei Phasen der Instandsetzung/Verstärkung unter Verkehr. (Pläne und Foto 04: Conzett Bronzini Gartmann AG)

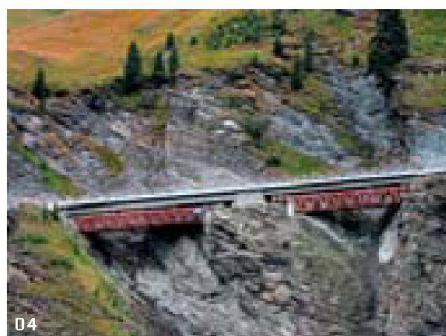
Da die Strasse die einzige Verbindung ins Avers ist, wurden alle Arbeiten unter (zumindest einspurigem) Verkehr ausgeführt. Eine provisorische Abfangkonstruktion mit Abfangträgern sicherte die Brücke während der Bauzeit.

04 Brücke Unterplatta I während der Instandsetzung mit temporären Abfangträgern.

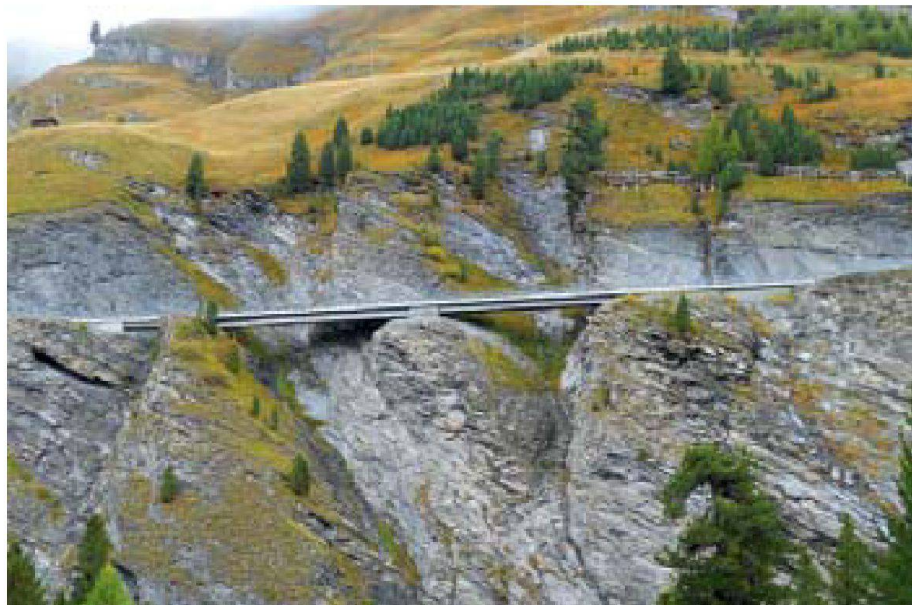
05 Brücke Unterplatta I nach der Instandsetzung. (Foto: Lukas Denzler)

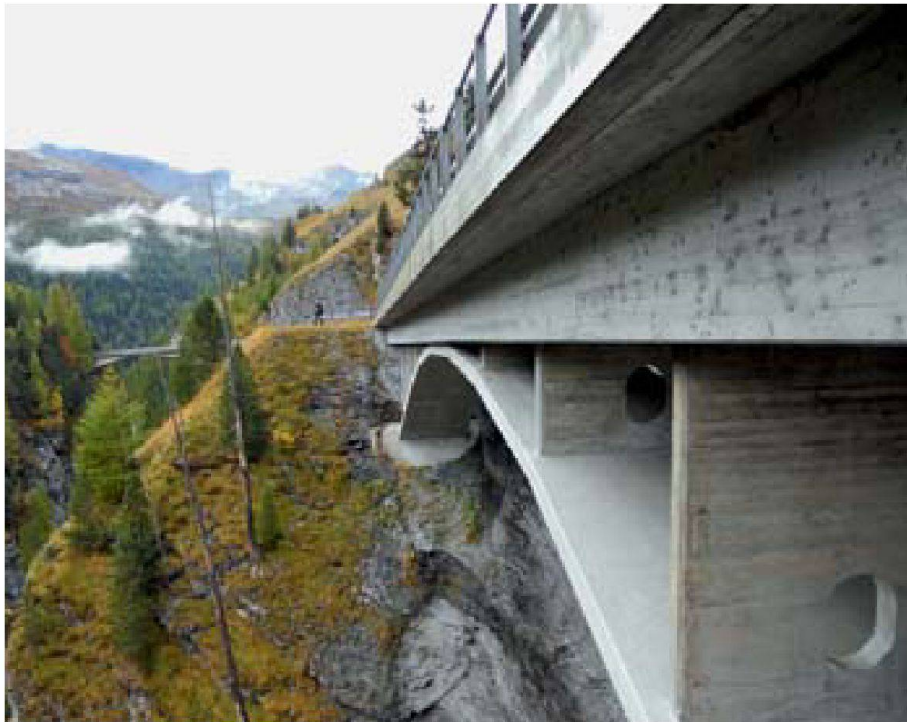
06

**06** Brücke Unterplatta II nach der Instandsetzung. Im Hintergrund die früher instandgesetzte Letziwaldbrücke. (Foto: Lukas Denzler)

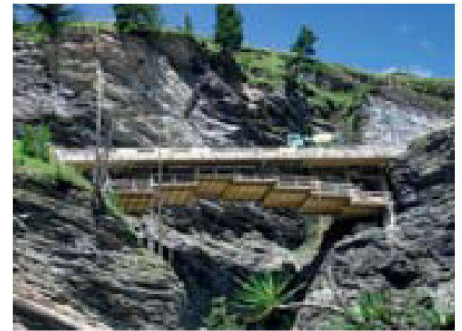
07

**07** Brücke Unterplatta II während der Instandsetzung mit untergehängten Arbeitsplattformen. (Foto und Pläne: Conzett Bronzini Gartmann AG)

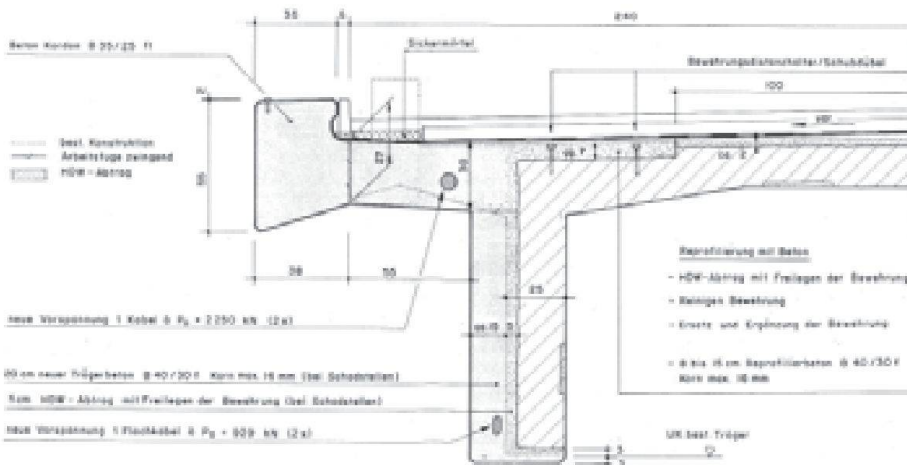
08

**08** Querschnitt der Brücke Unterplatta II mit Angabe der Verstärkungen bzw. Neubauteile an Steg und Konsole.

Aufgrund teilweise gravierender Korrosionsschäden und ungenügender Tragsicherheit wurde auch diese Brücke 2002/03 verstärkt und umfassend instandgesetzt. Auch hier wurden die Stege verstärkt und die Konsolen und Konsolköpfe ersetzt, bei gleichzeitiger Verbreiterung der Fahrbahn auf mindestens 4.80 m. Neu wurde in den aufbetonierten Bereichen der Längsträger eine Längsvorspannung eingebaut, mit je einem konventionellen runden Litzenkabel in den Konsolen und einem – zu dieser Zeit noch ein Novum – ovalen Flachkabel im unteren Stegbereich. Die Gerbergelenke in der Fahrbahnplatte, durch die Strassenwasser auf den Bogen gelangt war, sind ausbetoniert und blockiert worden. Die Fahrbahnplatte bildet jetzt mit den Längsträgern, den Widerlagerwänden und dem Bogen ein monolithisches Rahmentragwerk (Abb. 09).

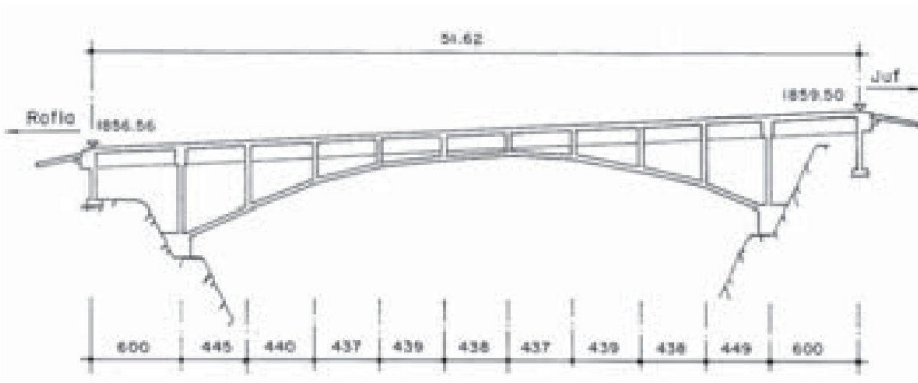
09

**09** Längsschnitt (Katasterplan) der Brücke Unterplatta II nach der Instandsetzung.
