Artikel: Großstörung in Kaprun

Großstörung in Kaprun

Von Fr. Nyvelt, Salzburg

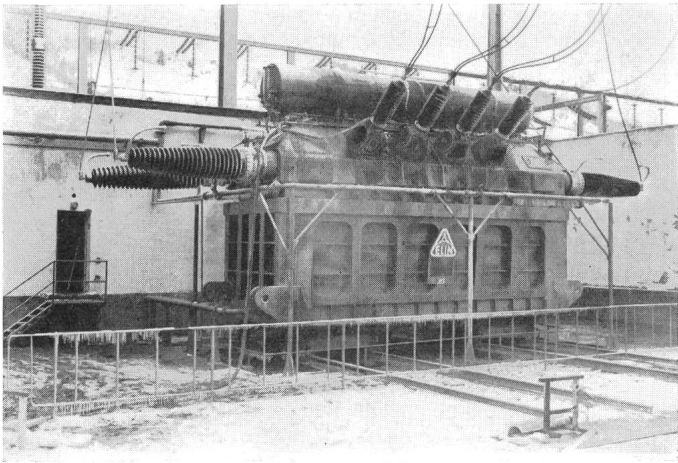
ausserdem mit 380 V von zwei kleinen Hausmaschinen mit 350 kVA angespeist. Der Wander-Transformator *U*₇ hat eine Nennleistung von 180 MVA bei einer Spannungsübersetzung von 110/220 kV; ausserdem besitzt dieser Transformator eine 10-kV-Wicklung mit 33 MVA, die über das Kompensationshaus der Freiluftanlage (es sind dort die Kompensationsspulen situiert) über eine Drosselspule das 10-kV-Kabel, das von der Freiluftanlage zu den zwei kleinen Regeltransformatoren *C* und *D* im Maschinenhaus führt, anspeist.

Fig. 2
Der Wander-Transformator U_7 vor der Störung

nensatz G_3 , von dem der Generator repariert werden muss und der Transformator vollkommen neu anzufertigen ist, wird voraussichtlich Ende des Jahres betriebsbereit sein. Die Lieferung des Transformators U_7 dürfte zum gleichen Zeitpunkt erfolgen.

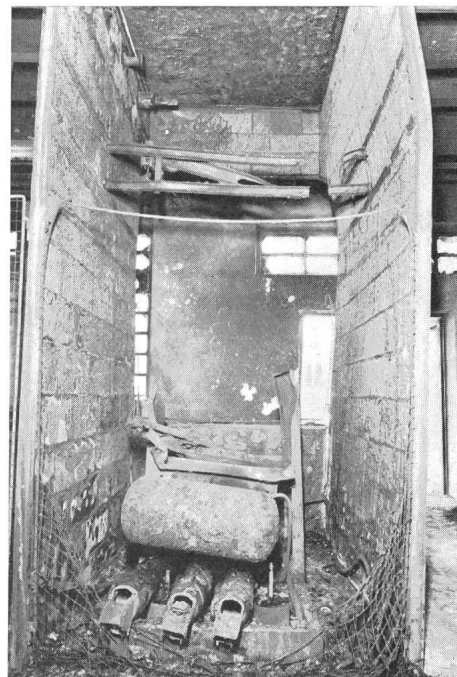
Weitere Schäden traten in diesem Zusammenhang an der 16-kV-Schaltanlage und an der 10-kV-Schaltanlage des Kompensationshauses auf; darüber hinaus wurde eine Reihe von Kabeln beschädigt — teils dadurch, dass sie selbst in den Kurzschlusskreis einbezogen waren, oder zum anderen Teil durch Brandeinwirkungen von aussen her Beschädigungen erlitten. Besonders hart getroffen wurde die Anlage durch die Beschädigung einer Reihe von Steuerkabeln, wodurch die gesamte 110- und 220-kV-Freiluftanlage blockiert war. An den Klemmen der 10-kV-Wicklung des Transformators U_7 dürfte der Kurzschlußstrom bis auf rund 20 kA angestiegen sein, wie nachträgliche Berechnungen ergaben.

Fig. 5
Zerstörte Transformatorzelle
10 kV-Schalter

gen. Transformatorzellen mit Türen in das Innere des Maschinenhauses sind bei Neukonstruktionen unbedingt abzulehnen. Beim Maschinenhaus Hauptstufe Kaprun, das aus kriegsbedingten Gründen als Hang-Kraftwerk projektiert worden war, ist eine entsprechende Änderung leider nicht mehr möglich.
