# Nutzholzborkenkäfer als Schädling in Leitungsmasten

Von O. Wälchli, St. Gallen

Dies zeigt ein Fall eines Bruchschadens bei einem in einem Verteilnetz gestandenen Leitungsmast, der im Auftrag des Elektrizitätswerkes Obwalden, Kerns, von der Abteilung Werkstoff-Biologie<sup>1)</sup> der EMPA St. Gallen untersucht worden ist. Da es sich dabei um einen interessanten nicht alltäglichen Fall von allgemeinem Interesse handelt, soll darüber berichtet werden<sup>2)</sup>.

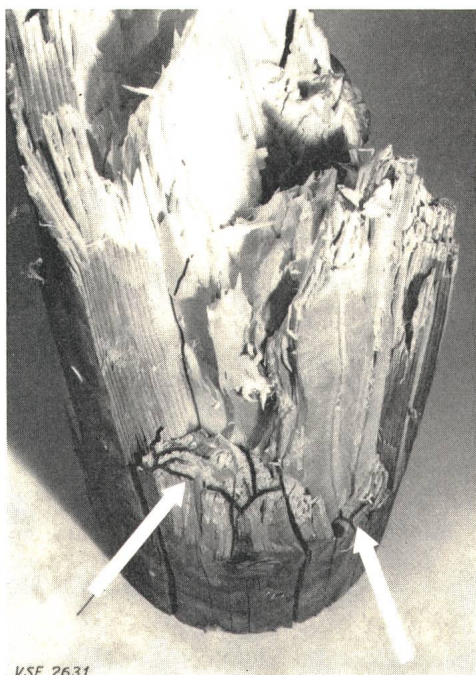
Fig. 1

Die Untersuchung wurde an den beiden Bruchenden der gebrochenen Leistungsstange durchgeführt. Die Bruchstelle ist etwa 30 cm lang. Auf der einen Seite der Stange sind die Bruchsplitter in der Mantelzone 20 bis 30 cm und an der diametral entgegengesetzten Seite nur wenige Centimeter lang. Auf Grund der Struktur des Bruches lässt sich der Bruchvorgang rekonstruieren und zwar ergibt sich, dass die Anrisszonen an der Stangenseite mit den langen Splintern liegen. Es sind 3 Anrisszonen feststellbar, die durch je einen längeren Splitter charakterisiert sind. Die Höhen der Anrisszonen variieren innerhalb von etwa 10 cm. Zwei Zonen weisen 2 und eine Zone 1 Bohrloch von 1-2 mm Durchmesser und schwarzen Wänden auf. Hinter jedem dieser Bohrganglöcher eines Insektes öffnet sich ein Fächer von Frassgängen mit je einer Fläche von 4-10 cm<sup>2</sup>. An diesen Stellen ist der auf Zug beanspruchte Stangenmantel senkrecht zur Mantelfläche und genau in den Ebenen der Frassgangfächer gerissen (Fig. 1 und 2).

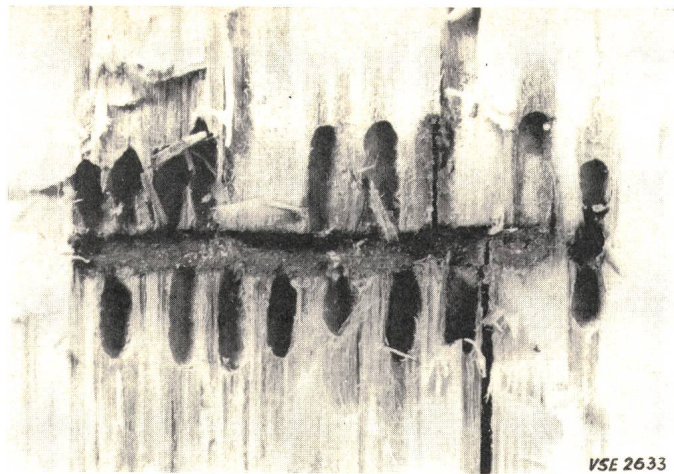
Fig. 3

Da die Ursache des Mastbruches offenbar mit dem Insektenbefall zusammenhängt, lag es nahe das Insekt zu bestimmen. Zu diesem Zweck wurden die Frassgänge geöffnet und in das Holz hinein verfolgt. Dabei ist das Leitersystem einer Brutanlage zum Vorschein gekommen (Fig. 3), welches für Holzbrüterarten bezeichnend ist. Mit Hilfe von einigen Insektenleichen, die in den Gängen gefunden wurden, konnte das Insekt bestimmt werden. Es handelt sich um den Holzbrüter *Xyloterus lineatus* Oliv. (Gestreifter Nutzholzborkenkäfer).

Die schwarze Färbung der Bohrgänge ist auf einen Bewuchs durch den Mycelrasen eines sogenannten Ambrosia-Pilzes zurückzuführen, der von den Insekten in Sporenform im Darmtrakt mitgeführt wird und der für die Brut resp. für die Larven als Nahrung notwendig ist. Das Käferweibchen legt die Pilzsporen im Frassgang auf ein Bett von kleinsten Holzspänen, die es vorbereitet hat. Der entstehende Pilzrasen dient den Käferlarven als Nahrung. Der Gestreifte Nutzholzborkenkäfer ist deshalb nicht nur ein Holzschädling, sondern auch ein Pilzzüchter. Dies ist, auch in Anbetracht seiner Schädlichkeit, eine interessante Erscheinung.
