# Ableiterdefekte infolge Ferroresonanz einer Transformatorbank in einer 220/65-kV-Schaltanlage

Bernhard Sander, Josip Dobša und Josef Grandl

**Nach Inbetriebnahme einer 90-MVA-Transformatorbank kam es beim Abschalten einer leerlaufenden 220-kV-Leitung zu Ableiterdefekten. Mit Hilfe einer rechnergestützt durchgeführten Systemanalyse fand man Transformator-Ferroresonanz und Leistungsschaltrückzündungen als Ursache für hohe transiente Überspannungen. Wirksame Abhilfe gelang durch den Einbau eines Stern/Dreieck-Kompensationstransformators und den Ersatz der 220-kV-Funkenstreckenableiter durch Metalloxidableiter.**

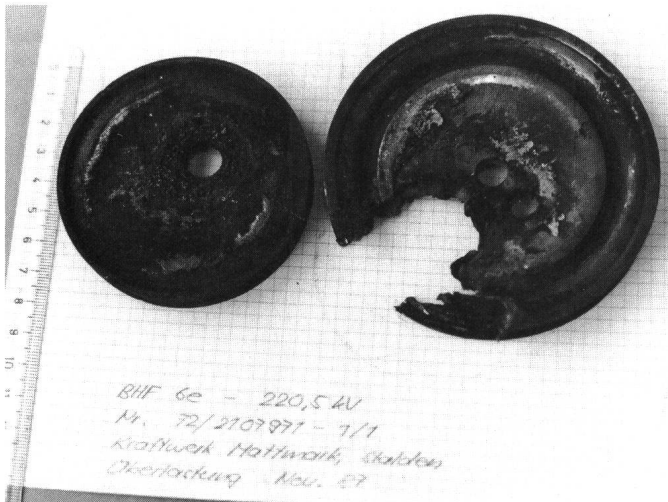
**Bild 2**  
Schadensbild  
220-kV-Funkenstrecken-  
ableiter

Die erste Vermutung, dass ein Defekt des 220-kV-Druckluft-Leistungsschalters Phase L1 zu Schalt-Überspannungen geführt haben könnte, wurde durch eine mechanische Schalterkontrolle nicht bestätigt. Das Schadensbild des Ableiters wies auf einen länger dauernden Abbrand der Funkenstrecken und der Siliziumcarbid-Widerstände infolge thermischer Überlastung mit einem Strom in der Grössenordnung von 100 A hin (Bild

2). So stellte sich nun die Frage, ob der Ableiter möglicherweise bereits vor dem Vorfall angeschlagen war und ob die Störung nach dem erfolgten Ersatz des Ableiters überhaupt nochmals auftreten würde. Als dann die Schaltsequenz wiederholt wurde, konnte das Verhalten der ersten Störung reproduziert werden. Zusätzlich wurde nun nach der ersten der beiden Schutzabschaltungen der 90-MVA-Transformatorbank der Ableiter-Ansprechzähler abgelesen und ein Vorschub von 10, also ein mehrfaches Ansprechen des Ableiters, festgestellt. Die vermutlich stromschwache Beanspruchung zeigte jedoch am Ableiteräusseren noch keine Spuren. Wie zuvor blies der Ableiter Phase L1 wiederum erst beim Zuschalten des leistungsstarken 220-kV-Netzes aus. Die Zerstörung wurde aus grosser Entfernung beobachtet. Ausserdem wurde entlang der 220-kV-Leitung Almagell, die mit Einfachseilen  $1 \times 600 \text{ mm}^2$  Ad belegt ist, von starken Koronageräuschen berichtet. Dies dokumentiert auch die hohe verkettete Spannung von ungefähr 250...260 kV, welche an den Voltmetern in Zermeiggern verbunden mit niederfrequenten Pendelungen abgelesen wurde.

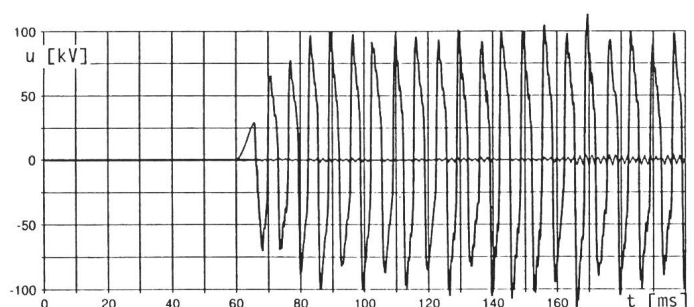
**Bild 4** 150-Hz-Sternpunktspannung

Die Entdeckung einer 150-Hz-Sternpunktspannung der 65-kV-Wicklung der 90-MVA-Transformatorbank war das wichtigste Ergebnis der Analyse (Bild 4). Diese Sternpunktspannung überträgt sich auf die 220-kV-Seite (Bild 5). Dadurch entstehen dreiphasige Überspannungen mit einer dominanten Frequenz von 150 Hz. Die Amplituden erreichen Werte von 600... 700 kV, und die Funkenstreckenableiter sprechen an (Bild 6). Innerhalb von ein bis zwei Perioden danach verschwinden die Überspannungen. Bild 7 zeigt die Auswirkung der wichtigsten Einflussgrössen auf den Verlauf der Überspannungen. Es wird ersichtlich, dass sich in Bild 7 von a bis d sukzessive die Dauer der Überspannungen reduziert, während die Amplituden etwa gleich bleiben. Bei a treten die Überspannungen stationär, bei b temporär und bei c und d transient auf.

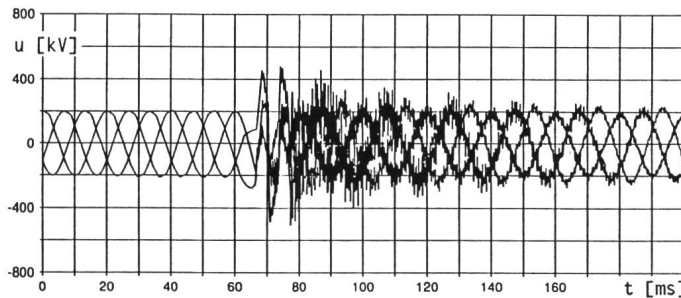
**Bild 6**  
Überspannungen an Transformatorbank (mit Ansprechen eines Funkenstreckenableiters)

Die berechneten maximalen Sternpunktspannungen von über 100kV Scheitelwert sind für die 65-kV-Wicklung ungefährlich, da diese für eine 50-Hz-Stehwechselspannung von 220 kV Scheitelwert gegen Erde ausgelegt ist. Die 65-kV-Sternpunkt-Funkenstreckenableiter, deren 50-Hz-Ansprechspannung bei ungefähr 110 kV Scheitelwert liegt, bleiben unwirksam. Gefährlich wären dagegen die 220-kV-seitigen Überspannungen von 600...700 kV, da die 220-kV-Wicklungen für eine 50-Hz-Stehwechselspannung von 650 kV Scheitelwert gegen Erde dimensioniert ist. Hier müssen die 220-kV-Transformatorableiter ansprechen. Wie Bild 6 zeigt, trifft dies zu. Die 220-kV-Wicklung wäre damit geschützt.

Wie die Simulationsergebnisse zeigen, spricht der Ableiter nur einmal an, wird also thermisch nicht gefährdet. Diese Feststellung führte zur Überlegung, dass es weitere Vorgänge geben muss, die zur Zerstörung der Ableiter beigetragen haben.

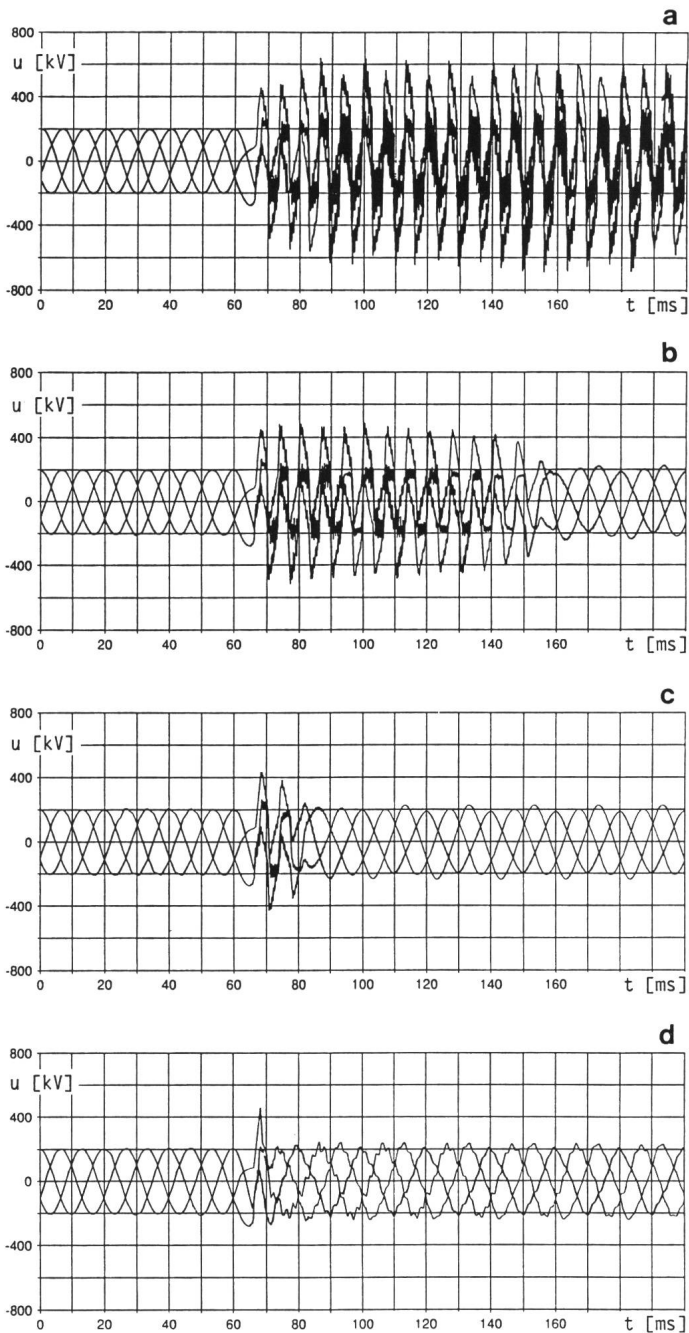
**Bild 7**  
 Phasenspannungen  
 der  
 90-MVA-Transfor-  
 matorbank  
 (unbeeinflusst) bei  
 unterschiedlichen  
 Netzparametern

a  $S=10\text{MVA}$ ,  $C_{SP}=15\text{nF}$ ,  $C_{OS}=5\text{nF}$   
 b  $S=10\text{MVA}$ ,  $C_{SP}=5\text{nF}$ ,  $C_{OS}=5\text{nF}$   
 c  $S=50\text{MVA}$ ,  $C_{SP}=15\text{nF}$ ,  $C_{OS}=5\text{nF}$   
 d  $S=10\text{MVA}$ ,  $C_{SP}=15\text{nF}$ ,  $C_{OS}=2\text{nF}$   
 S 65-kV-Netzlast bei  $\cos\phi = 0,9$  induktiv  
 $C_{SP}$  65-kV-Sternpunkt kapazität  
 $C_{OS}$  220-kV-Wicklungs- und Sammelschienen-Kapazität

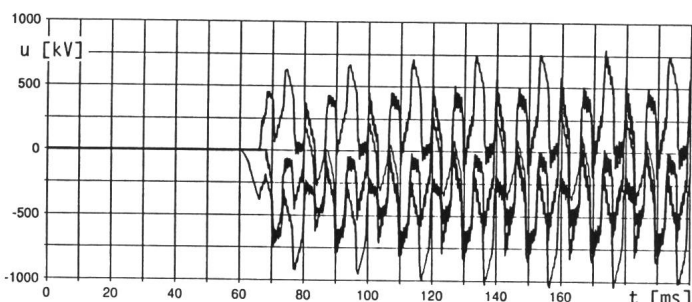
**Bild 8**  
 Spannungen über  
 220-kV-Leistungs-  
 schalter der Leitung  
 Almagell in  
 Zermeigern

Kontrolliert man die Spannung über der öffnenden Schaltstrecke der 220-kV-Druckluft-Leistungsschalter, so findet man Werte von über 1000 kV Scheitelwert (Bild 8). Ein Vergleich mit der 50-Hz-Stehwechselspannung der offenen Schaltstrecke von 720 kV Scheitelwert zeigt, dass Leistungsschalterrückzündungen auftreten müssen. Führt man eine Simulation mit einmaliger Rückzündung durch, so stellt man bereits mehrfaches Anspre-

chen der 220-kV-Ableiter fest. Die berechneten Ableiter-Stossströme von rund 200 A vermögen einen Funkenstreckenableiter thermisch zu zerstören, falls die Überspannungsbeanspruchung etwa 1s dauert. Mit Hilfe dieser Feststellungen wurde die Ermittlung geeigneter Abhilfemassnahmen möglich.
