Zeitschrift: **Bulletin des Schweizerischen Elektrotechnischen Vereins, des Verbandes Schweizerischer Elektrizitätsunternehmen = Bulletin de l'Association Suisse des Electriciens, de l'Association des Entreprises électriques suisses**

Band (Jahr): **83 (1992)**

Kurzschlussverhalten von Kabel-Rohrblöcken

Alfred Meier und Luigi Ritter

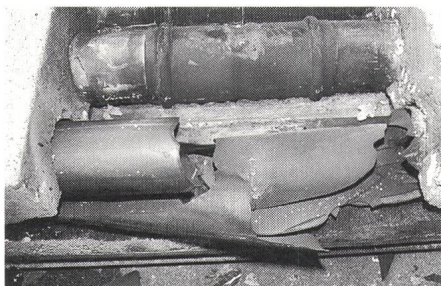
Bild 4 Rohrblock mit PVC-Rohren
Die abgesplitterten Rohrscherben sind leicht zu erkennen

Die früher verbreiteten PVC-Rohre erwiesen sich im Versuch als unbefriedigend. An der Fehlerstelle zerbarsten Rohr und Block. Das durchgehende Rohr war vollständig beschädigt (Bild 4). Bei einem gleichen Kurzschlussfall im Netz sind in der Umgebung des normalerweise eingegrabenen Blockes keine Schäden zu befürchten. Die notwendige Reparatur müsste hingegen zu erheblichen Bauarbeiten führen.

Dieses negative Verhalten gibt einen Hinweis auf die mechanische Wirkung des Kurzschlusses. Das im Lichtbogen sich zersetzende Polymer (von Kabelisolation und Kabelaussenmantel) bewirkt einen sehr raschen Gasdruckanstieg, der sich kugelförmig ausbreitet und die Rohrwand erreicht. Das sprödharte PVC-Rohr zersplittert unter dem Druck, bevor sich dieser in

Längsrichtung abbaut. Lose Rohrteile können sich im Hohlraum verkeilen und so das Auswechseln beschädigter Kabel erschweren oder gar verunmöglichen (siehe Bild 4). Die im Versuch nicht realisierte Längsdichtung am Rohrende übt keinen erheblichen Einfluss auf die Ergebnisse aus. In der Betriebsanordnung ist das Rohr ohnehin nur am Muffenschacht abgedichtet, die Druckentlastung in Längsrichtung ist hingegen auf der übrigen Strecke gewährleistet.

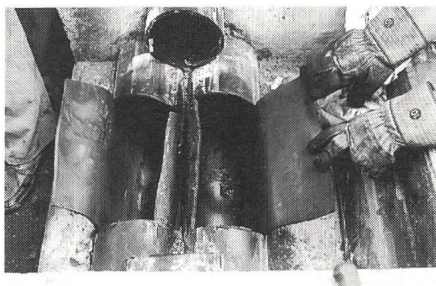
Bild 5 Rohrblock mit HDPE-Rohren
Das schwarze HDPE-Rohr wurde bei 10 kA, 1.0 s knapp durchgebrannt, das anliegende Nachbarrohr blieb unbeschädigt

Im Gegensatz zu den PVC-Rohren verhielten sich die heute verwendeten PE-Rohre unter den vorgegebenen Versuchsbedingungen gut bis einwandfrei (Bilder 5 und 6). Die Schäden beschränkten sich auf einen örtlichen Oberflächenabbrand von 100–200 cm² oder einen Durchbrand von einigen cm². Verwerfungen oder Ablösungen der Rohrwand waren nicht zu beobachten. Der Beton wurde nicht beschädigt.

Das Dreischicht-Rohr und das weiss eingefärbte HDPE-Rohr verhielten sich bei 25 kA, 0,2 s sehr gut, mit geringem, gleichmässigem Abbrand und kleinflächiger Perforation. Das schwarze PE-Rohr genügt gleichen Beanspruchungen, wenn auch mit etwas grösserem Abbrand.

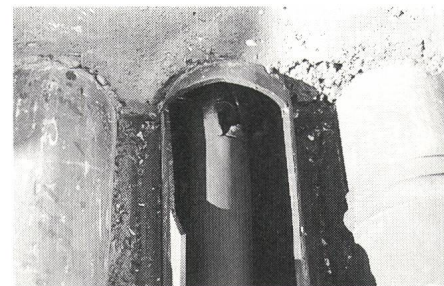
Bild 6 Rohrblock mit PE-Rohren
PE-Rohre verhalten sich im Kurzschlussfall einwandfrei

Die ungefähr 6 mm starken PE-Rohre widerstehen, im Gegensatz zum PVC-Rohr, den auftretenden Druckspitzen und bleiben trotz eventueller Sengschäden normal benutzbar. Somit können Kabel nach einem Kurzschluss in solchen Rohrblöcken problemlos ersetzt werden.

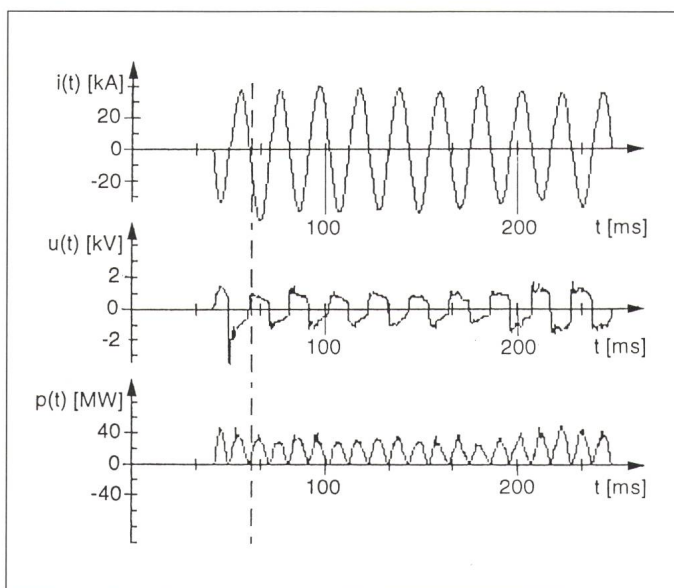
Die grossen, während der Kurzschlussdauer gebildeten Gas- und Russmengen bewirkten eine sehr starke Längsströmung im Rohr, welche vereinzelt zu Überschlägen an der Stromzuleitung führten. Bei nur schwach leitendem Zündkanal (herausgefallene Metallspäne) zeigten die Spannungsspitzen während den ersten Halbwellen erkennbare Löscheversuche (Bild 3).

Bild 3
Beispiel eines Kurzschlussversuchs
Das Bild zeigt den zeitlichen Verlauf des Stroms $i(t)$, der Lichtbogenspannung $u(t)$ und der Leistung $p(t) = i(t) \cdot u(t)$
