**Artikel:** Aus der Praxis eines Netzbetreibers : Fehlschaltungen von Rundsteuerempfänger

**Autor:** Mathys, René / Schreiber, Rolf / Lowack, Henrik

## Aus der Praxis eines Netzbetreibers:

# Fehlschaltungen von Rundsteuerempfänger

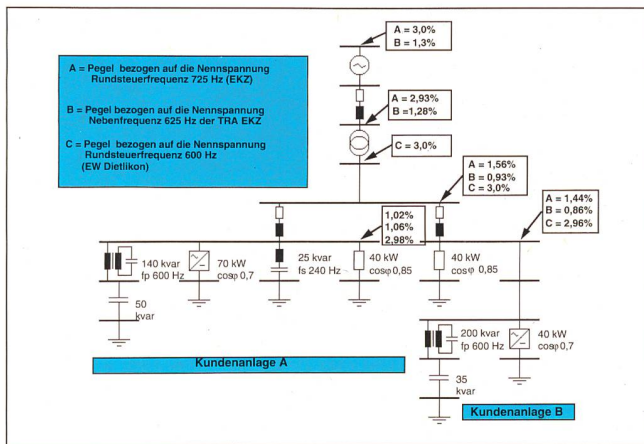
Bild 3 Rundsteuer-signale.

Die eigentliche Störung ist auf zwei Faktoren zurückzuführen und soll anhand Bild 3 erläutert werden. Tatsache

ist, dass bei den statischen Rundsteuer-sendern zur Sollfrequenz auch Neben-bänder in einem Abstand von  $\pm 100$  Hz entstehen. Diese können einen Pegel von bis zu 45% bezogen auf den Rundsteuer-pegel aufweisen. Bei einer Rundsteuer-frequenz der EKZ von 725 Hz ergeben sich somit Nebenfrequenzen von 625 Hz bzw. 825 Hz. Im vorliegenden Fall ist jedoch nur die Frequenz von 625 Hz relevant. Zum zweiten wurden die Sperrkreise in beiden Kundenanlagen auf 600 Hz ausgelegt. Damit ergibt sich auch für eine Frequenz von 625 Hz (aus Sicht der Rundsteuerung in Bild 2a) eine hohe Impedanz, das heisst die Signale auf dieser

Nebenfrequenz können aus dem Mittel-spannungsnetz relativ ungehindert in das Niederspannungsnetz gelangen. Die eigentliche Rundsteuerfrequenz von 725 Hz wird jedoch schon erheblich abgeschwächt. In Bild 3 sind für einige Knoten die entsprechenden Pegel angegeben, wobei die Rundsteuerung der EKZ auf der Mittelspannungsseite mit 3% (die Neben-frequenz mit 1,3%) und die Rundsteuer-frequenz vom EW Dietlikon auf der Niederspannungsseite mit einem Pegel von 3% eingespeist wird. Anzumerken ist noch, dass die einzelnen Pegel stark abhängig von der jeweiligen Netzbelastung sind und demzufolge auch von den an-

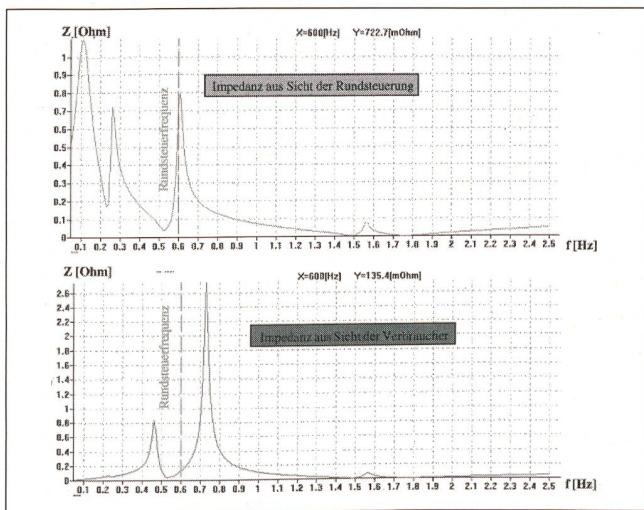
Bild 4a Impedanz-verlauf am Bezugspunkt (stark belastetes Netz).

Als Vergleichszweck sind in Bild 4a der Impedanzverlauf und in Bild 4b die Oberschwingungsspannung aufgezeigt bei der ursprünglichen Belastung von 520 kVA. Dazu wurde gemäss Bild 1 in der Kundenanlage B die Leistung des ohmschen/induktiven Verbrauchers von 40 kW auf 350 kW erhöht und in der Folge die Kompensationsleistung von 35 kvar auf 120 kvar angepasst. Damit verschiebt sich naturgemäss die Parallelresonanzstelle von 850 Hz nach unten auf etwa 710 Hz, womit diese nicht mehr im Bereich einer ungeradzahliggen Oberschwingung liegt. In der Folge treten bei den Oberschwingungsspannungen (Bild 4b) keine Überschreitungen der Emissionsgrenzwerte auf.
