Verbois, une rénovation pas comme les autres

La rénovation-transformation après incendie

■ Eric de Lainsecq

Rénovation centrale hydroélectrique

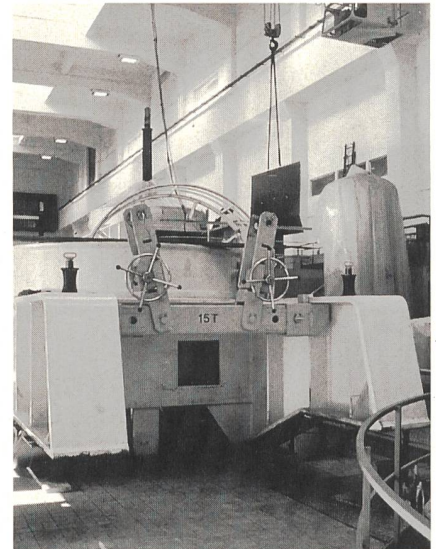
6 Le pont supérieur du groupe 3 en attente d'être reposé sur le stator; celui-ci supporte le pivot du rotor, la turbine et la poussée hydraulique, soit un poids total de 297 tonnes.

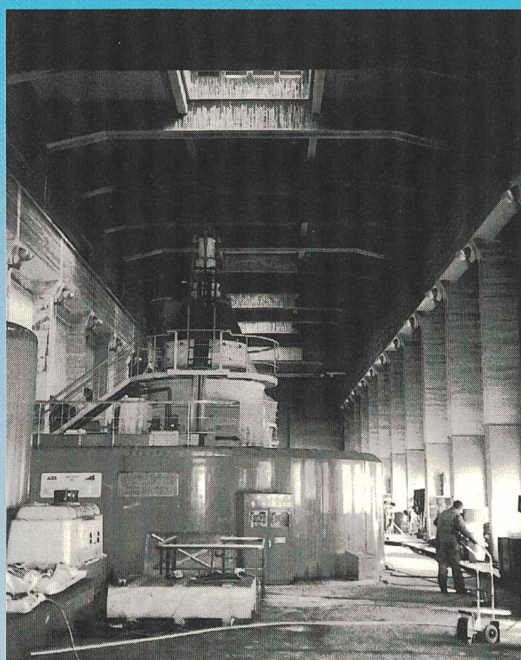
Malgré l'intervention immédiate des pompiers, des fumées importantes et une température extrême ont rendu la maîtrise du sinistre difficile. Le matin même, force était de constater que, dans la salle des commandes, toute l'électronique était soit polluée, soit détruite, et que la salle des machines était totalement noire de la suie dégagée par les fumées.

7 Salle des machines après sinistre.

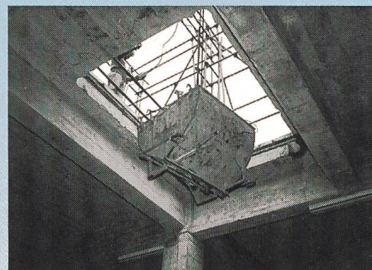
9 Evacuation des gravats par un accès créé à cet effet.

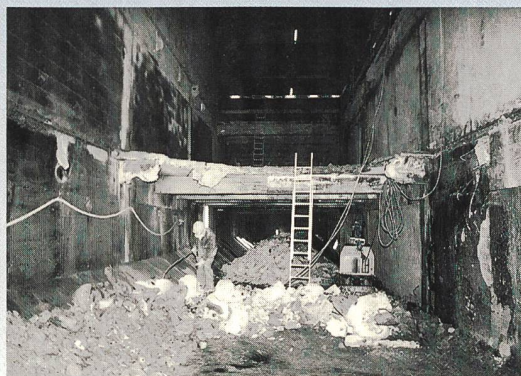
Dans les locaux voisins des machines, le cuivre des câbles avait fondu (à partir de 1200°C), et c'est la structure même de cette partie du bâtiment qui était atteinte. Les dalles de 25 cm d'épaisseur avaient éclaté sous l'effet de la chaleur, sans toutefois s'écrouler; le béton s'était feuilleté en couches de quelques centimètres d'épaisseur, et les armatures s'étaient considérablement allongées.

8 Démolition des structures abîmées par la chaleur.

Les trois quarts des dalles et structures porteuses du local où sont logés les câbles de sortie d'énergie – moyenne tension de 9 kV – ont dû être refaits entièrement. Les Services Industriels de Genève (SIG) en ont profité pour isoler thermiquement cette partie du bâtiment des gaines de ventilation, par lesquelles est évacuée la chaleur dégagée par les alternateurs, mettant ainsi à l'abri les machines sensibles aux températures, notamment les batteries – qui sont en fait des réserves d'énergie pour relancer éven-

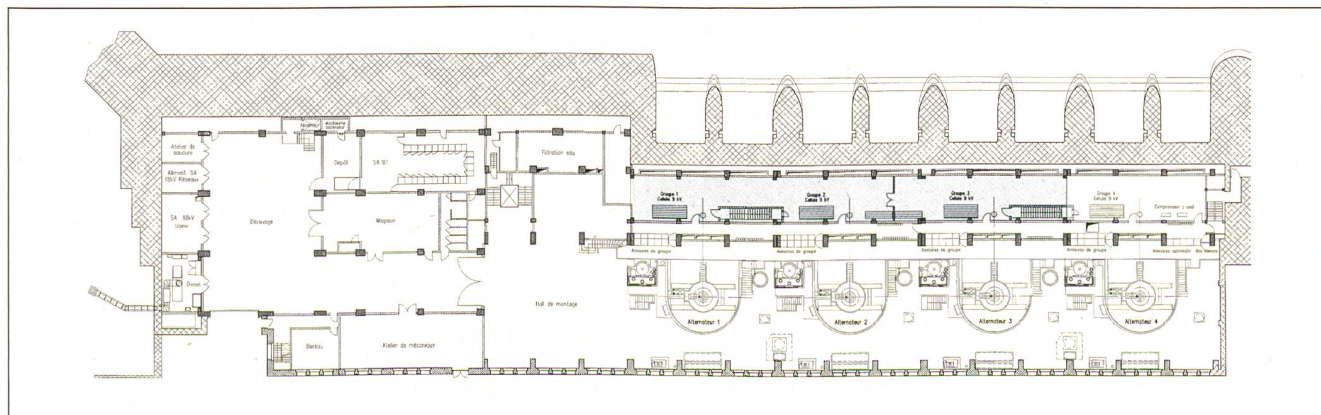
10 Vue en plan du rez-de-chaussée avec la zone de reconstruction (en bleu).

Par ailleurs, et pour réduire de moitié le risque de propagation du feu (aucune installation, même hyper-sophistiquée, n'est totalement fiable!), toute la partie arrière du bâtiment, qui abrite les câbles ainsi que toutes les alimentations (batteries, redresseurs, onduleurs), a été divisée en deux sur les trois niveaux par une paroi coupe-feu en placoplâtre extrêmement résistante au feu. Cette disposition permettrait à l'usine, en cas de nouveau sinistre, de continuer à turbiner sur au moins deux groupes, dans le cas où les deux autres nécessiteraient des réparations.
