Kaum heisse Stellen

Um elektrische Anlagen zu überprüfen, ist die Infrarot-Thermographie ein bewährtes Verfahren. Hier sucht eine für Wärmestrahlung empfindliche Kamera nach Verbindungsstellen mit erhöhter Temperatur. Ziel der thermographischen Messungen ist, über die Oberflächentemperatur eventuelle Schwachstellen zu ermitteln. Diese Methode wurde bei der F. Hoffmann-La Roche AG in Basel eingesetzt, um die Qualität der von Siemens umgebauten Arealstromversorgung zu überprüfen. Im gesamten Leistungsteil waren die Verbindungen und Komponenten zu 99,9% in Ordnung.

Stammhaus der
F. Hoffmann-La Roche AG in Basel.

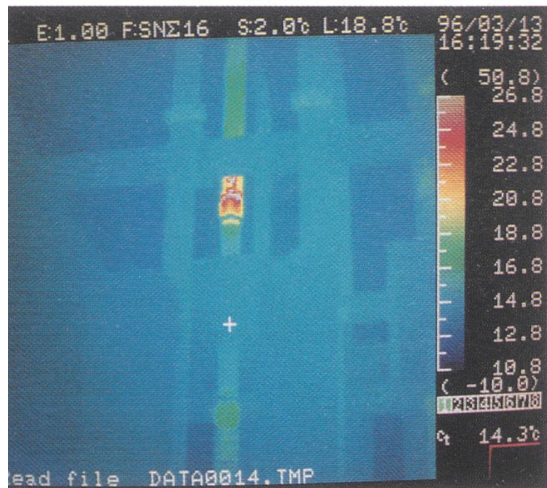
Bei der Arealstromversorgung für Roche in Basel waren im Primärteil nur drei erwärmte Stellen zu finden. Die leicht erwärmten Gebiete (oben) gehen auf angezogene Relaispulen zurück.

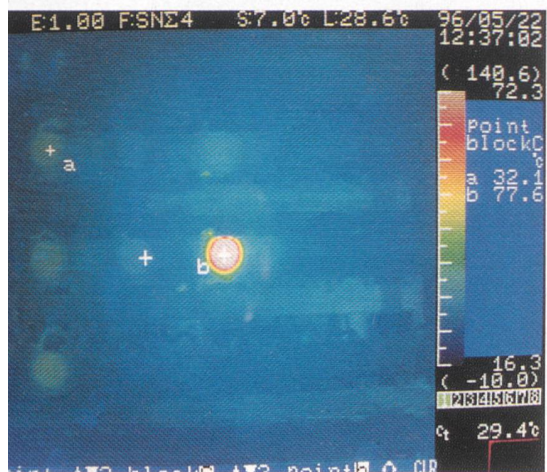
Bei einer nicht angezogenen Verbindung von Kupferschienen in einer Hauptverteilung (unten) erreicht der Messpunkt «B» Temperaturen von über 80°C.
