Artikel: Allmähliche Reduktion des Energieertrags von Photovoltaikanlagen durch permanente Verschmutzung und Degradation

Autor: Häberlin, Heinrich / Renken, Christian

Allmähliche Reduktion des Energieertrags von Photovoltaikanlagen durch permanente Verschmutzung und Degradation

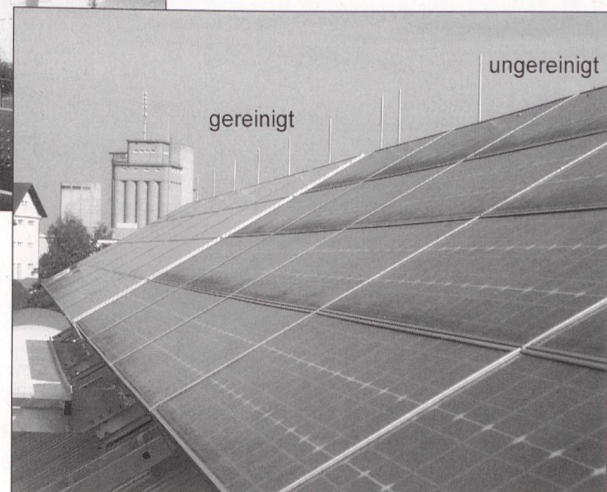
winkel 30°) auf dem Dach des Neubaus der Abteilung Elektrotechnik [1]. Die Anlage liegt in unmittelbarer Nähe der Eisenbahn-Hauptstrecke Bern–Zürich. Im Laufe der Zeit wurde die Entwicklung eines **permanenten Verschmutzungsstreifens** am unteren Rand der verwendeten (gerahmten) Solarmodule beobachtet, der eine allmähliche Reduktion des Energieertrags der Anlage bewirkte.

Bild 2 Ansicht eines Teils des Solargenerators der 60-kW_p-PV-Testanlage der HTA Burgdorf: Die Module auf der linken Seite sind frisch gereinigt. Bei den Modulen auf der rechten Seite ist die Verschmutzung am unteren Modulrand sichtbar, die sich in der Zeit von Juni 1993 bis Mai 1998 angesammelt hat.

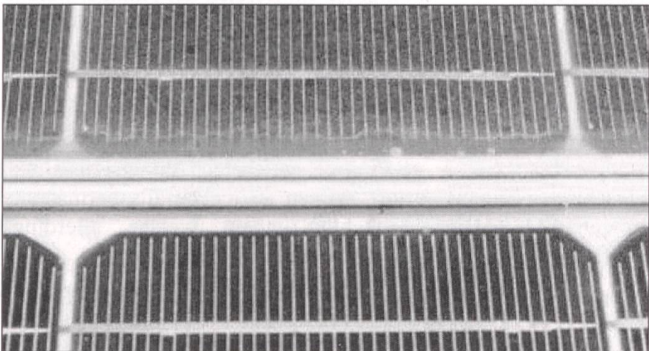
Bild 4 Detailsicht des relativ kompakten, etwa 1 cm breiten Verschmutzungstreifens an der Modul-Unterkante (Detail von Bild 3).

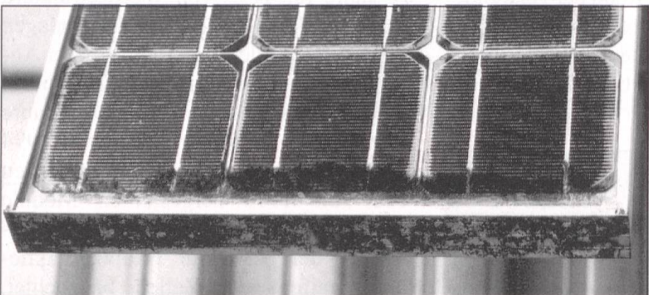
Bild 5 Auch bei steiler angestellten, hochkant montierten Modulen können derartige Verschmutzungstreifen auftreten. Beim gezeigten Modul ist der Anstellwinkel 65°.

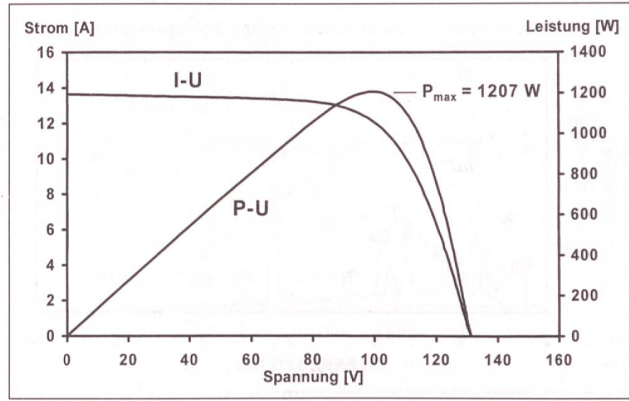
Bild 8 Auf STC umgerechnete U-I- und P-U-Kennlinien sowie MPP-Leistung des Arrays von Bild 7 nach der Reinigung.

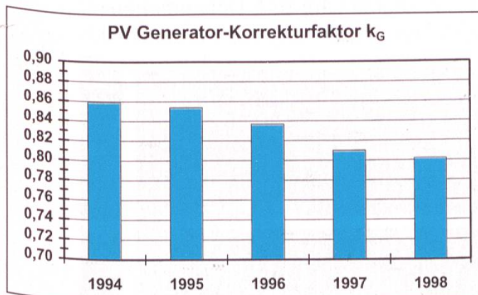
Da am Standort dieser Anlage für die Wechselrichtertests ein sehr detailliertes Monitoring durchgeführt wird, war es möglich, nicht nur die nach einer Betriebszeit von fünf Jahren resultierende Verschmutzung zu bestimmen, sondern aus den vorhandenen Messdaten auch ihren zeitlichen Verlauf. Dabei zeigte es sich, dass die Entwicklung des Schmutzstreifens im Verlauf der Zeit nicht kontinuierlich erfolgt, sondern sich nach zunächst langsamem Beginn deutlich beschleunigt. In den ersten Jahren wurde auch noch keine biologische Aktivität beobachtet. Die Erklärung dazu ist nahe liegend: sobald Pionierpflanzen (Moose und Flechten) auftauchen, haben diese die Tendenz, durch den Wind und andere Einflüsse abgelagerte organische und anorganische Substanzen zurückzuhalten und daraus Humus für ihre weitere Entwicklung zu bilden. Bei ungünstigen Bedingungen (z.B. im Hochsommer oder im Winter) können diese Pflanzen temporär absterben, sie entwickeln sich aber aus den vorhandenen Sporen immer wieder neu, so dass eine einmal vorhandene Pflanzenbesiedelung und die daraus resultierenden Schmutzstreifen ohne künstliche Reinigung erhalten bleiben.

Bild 9 Verlauf der Generatorleistung in Funktion der Zeit: Generator-Korrekturfaktor k_G in den drei Sommermonaten der Jahre 1994 bis 1997 und im Mai 1998. k_G sinkt zunächst langsam, dann nach Entwicklung biologischer Aktivität rascher ab ($k_G = Y_p/Y_T$, siehe [3]).

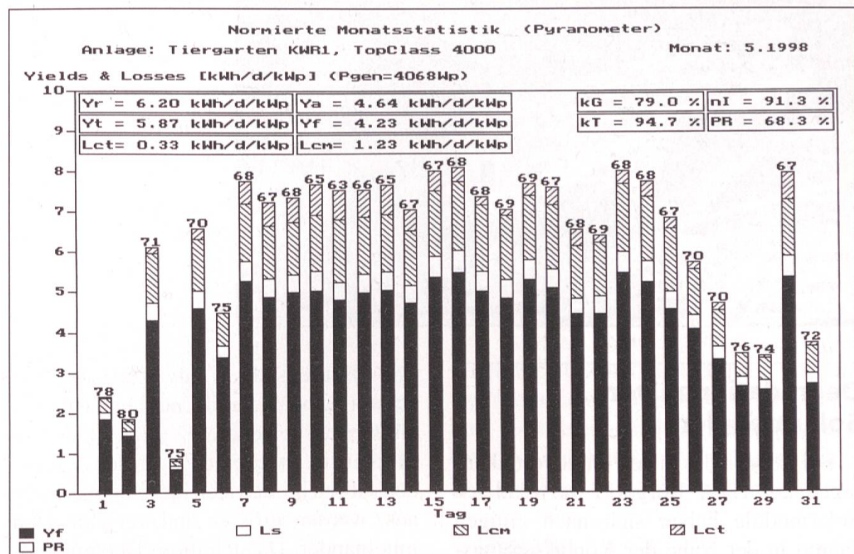
Bild 10 Normierte Monatsstatistik eines Teils der 60-kW_p-Testanlage vor der Reinigung des Solar-generators im Mai 1998. Die nicht temperaturbedingten Feldverluste L_{cm} sind durch die Verschmutzung ungewöhnlich hoch. Dadurch sind der Generator-Korrekturfaktor k_G und das Performance Ratio PR relativ niedrig (weitere Erläuterungen in [3]).

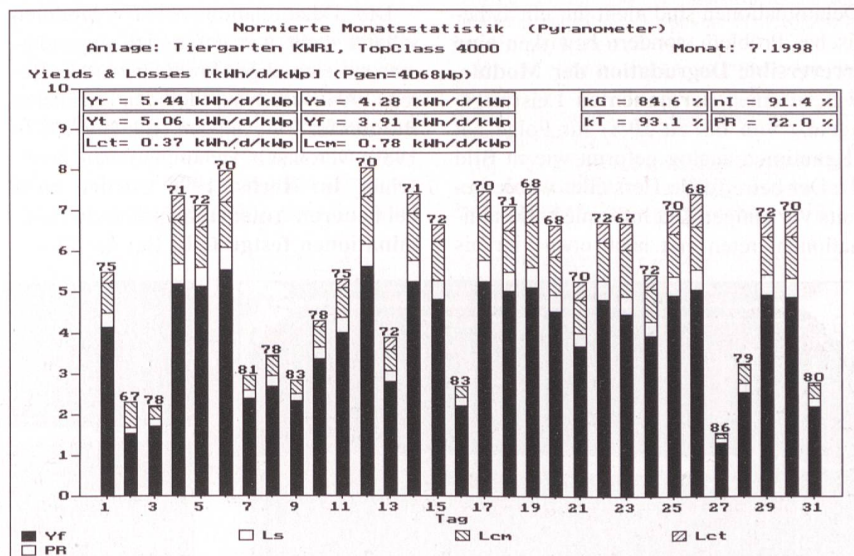
Bild 11 Normierte Monatsstatistik für Juli 1998 nach der Reinigung (s. Bild 10). Die nicht temperaturbedingten Feldverluste L_{cm} sind nun erheblich geringer. Dadurch ist der Generator-Korrekturfaktor k_G und das Performance Ratio PR der Anlage deutlich gestiegen, trotz tieferem Temperatur-Korrekturfaktor k_T im Vergleich zum Mai 1998.

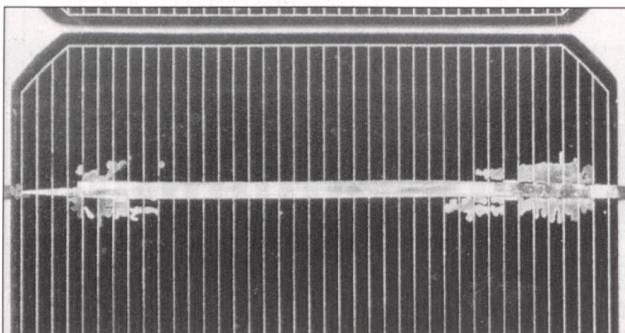
Bei einigen der in den Photovoltaikanlagen der HTA Burgdorf verwendeten Solarmodule haben sich nach einigen Jahren in der Nähe der Kontaktierungsstreifen (Abstand bis zu 1 cm) unregelmässig geformte, weissliche Gebiete gebildet, welche vermutlich die Folge von Delaminationen sind (siehe Bild 14). Delaminationen sind nicht nur ein ästhetisches Problem, sondern bewirken **eine irreversible Degradation der Module**, welche einen **permanenten Leistungsverlust von bis zu 10%** zur Folge hat (Kennlinien analog geformt wie in Bild 7). Der betreffende Hersteller wurde bereits vor einiger Zeit informiert. Delaminationen treten erst nach etwa vier bis

fünf Betriebsjahren als zunächst nur schwer zu bemerkende, nur beim näheren Hinsehen bemerkbare, kleine weisse Flecken in Erscheinung. In den folgenden Jahren breiten sich diese immer mehr aus, werden grösser und verschmelzen miteinander. Da sich diese Delaminationen nur in der Nähe der Kontaktierungsstreifen bilden, ist anzunehmen, dass nach einiger Zeit eine Stabilisierung eintreten wird.

Bild 14 Ende 1998 aufgenommene Delaminationen bei einem etwa neunjährigen monokristallinen Solarmodul (Produktionsjahr 1989).

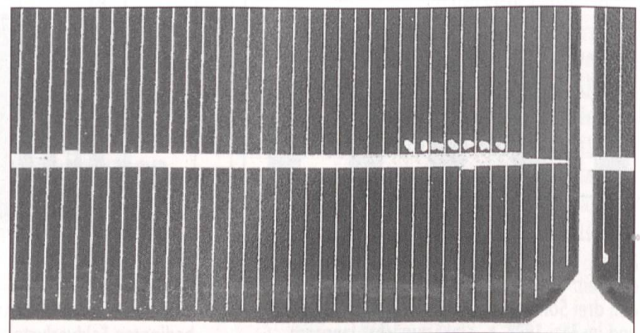
suchung von etwa 100 Modulen (Baujahr 1993) des Solargenerators der 60-kW_p-Testanlage der HTA Burgdorf wurden an einigen Modulen erste Delaminationen festgestellt (s. Bild 15). Wie ein Vergleich der Bilder 14 und 15 zeigt, nehmen diese Delaminationen in ihrer Häufigkeit und Grösse im Laufe der Zeit zu.

Bild 15 Ende 1998 aufgenommene beginnende Delaminationen bei einem neueren monokristallinen Solarmodul (Produktionsjahr 1993).
