Savoir tirer les leçons des accidents

Autor(en): **Franz, Alfred / Keller, Jost**

Statistique d'accidents des années 1994 à 2003

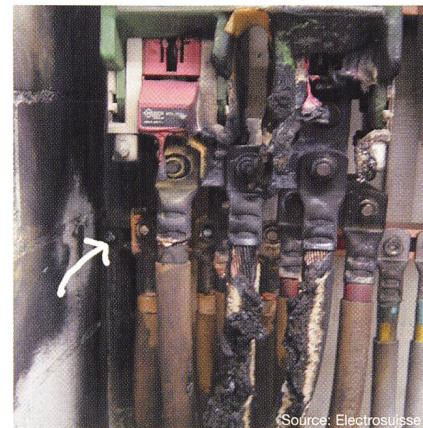
Fig. 6 Vue du lieu de l'accident

Le blessé a touché simultanément le raccordement du conducteur de terre et celui du conducteur polaire avec la clé à douille dénudée.

La protection latérale manquait près de l'alimentation du fusible HPC³⁾ et le blessé a touché simultanément le raccordement du conducteur de terre et celui du conducteur polaire avec la clé à douille conductrice; il a ainsi provoqué un arc électrique de haute puissance (figure 6).

L'un des électriciens de réseau travaillait consciemment à proximité de pièces sous tension (méthode de travail 2, encadré 1) et pensait être suffisamment protégé contre les contacts fortuits par le panneau de protection des bornes du fu-

sible HPC. Il n'a pas réalisé que seule la partie frontale des bornes de raccordement était protégée contre les contacts fortuits.

- Lors de ce genre de travaux, il faut porter une attention particulière à la préparation du travail et à l'évaluation du risque. L'absence du panneau latéral n'aurait pas dû passer inaperçue.
- Utiliser l'équipement de protection individuelle (ICF 407.1199).
- Utiliser des outils isolés.

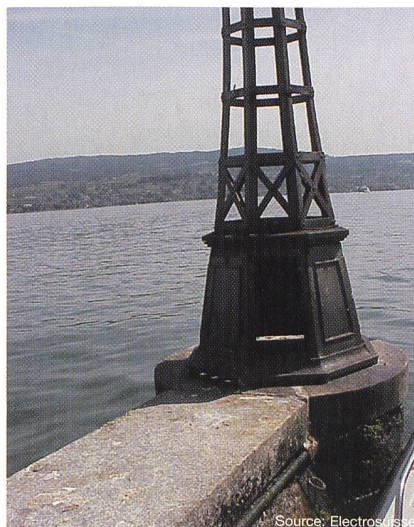
Figure 7 Vue du lieu de l'accident

La personne accidentée se trouvait couchée sur une planche à voile pour attraper une balle qui semblait se trouver dans le lac devant la propriété voisine. A la hauteur du hangar à bateaux, il a voulu faire demi-tour avec la planche à voile et a saisi le tube métallique (monté sur le mur bordant le lac) avec la main. Il a subi un choc électrique lorsqu'il a touché le tube d'installation, mais a immédiatement réussi à lâcher prise (figure 7).

Phare sur un tube métallique monté sur le mur bordant le lac.

- L'installation ultérieure d'un disjoncteur de protection FI est vivement recommandé pour ce genre d'installations. En cas de courant de défaut, ce dispositif de protection provoque le déclenchement immédiat.
- Selon OIBT⁴⁾, le propriétaire d'installations électriques est responsable de la conformité de celles-ci avec les exigences de sécurité et doit, sur demande, produire leurs rapports de sécurité. Dans ce contexte, il doit faire contrôler ses installations périodiquement par un organe de contrôle indépendant. Les intervalles des contrôles sont indiqués en annexe de l'OIBT; pour les terrains de camping et les ports de plaisance, par exemple, cet intervalle est de 5 ans.

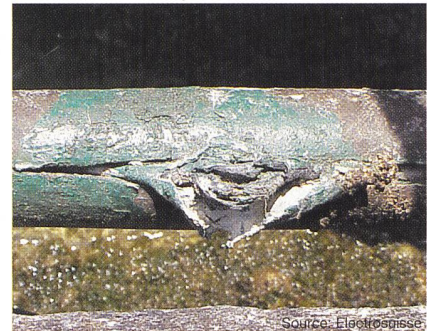
Figure 8 Vue de détail du tube métallique

De l'eau gelée a fait éclater le tube métallique. Le câble a été blessé par les ouvertures vives créées et le tube a ainsi été mis sous tension.

L'analyse de l'accident a montré que le tube métallique était sous tension à la suite d'un défaut d'isolation. Que s'est-il passé?

De l'eau s'est accumulée peu à peu dans le tube, par condensation ou par l'effet des vagues. En hiver, cette eau a gelé et augmenté de volume, ce qui a provoqué l'éclatement du tube et le câble a été pressé contre les ouvertures vives du tube (figure 8). Le conducteur polaire dénudé

a ainsi mis le tube métallique sous tension. Le tube n'était pas mis à la terre et la protection en cas de défaut (protection contre les contacts indirects) était sans effet.

Les installations en plein air, exposées aux conditions climatiques, sont plus promptes au vieillissement ou, comme dans le cas présent, à subir des dommages dus aux influences extérieures.

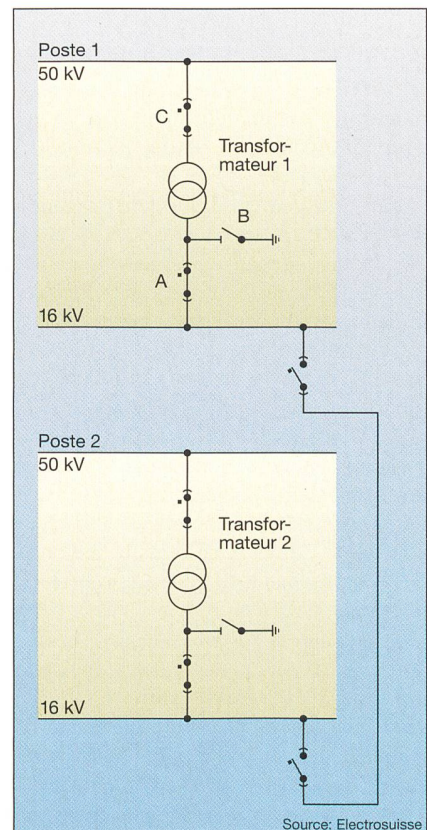
Figure 9 Schéma du principe de couplage des deux postes

A: disjoncteur secondaire ; B: sectionneur de terre ; C: disjoncteur primaire
Le disjoncteur A a été ouvert et le sectionneur de terre B mis en place, bien que le disjoncteur C soit encore fermé.

Dans le cadre de la transformation d'un poste, un transformateur 50/16kV devait être échangé (transformateur 1 dans la figure 9). Au préalable et pour préparer ces travaux de montage, divers travaux de couplage ont dû être exécutés dans le réseau de distribution afin de mettre hors tension l'installation de couplage 50 kV du poste. Les actions de couplage ont été compliquées par le fait que le disjoncteur secondaire du transformateur ne pouvait être commandé à distance pendant les travaux de transformation et que, à ce moment, l'indicateur de tension ne fonctionnait pas.

Comme l'installation était en cours de réfection, le disjoncteur secondaire du transformateur ne pouvait être commandé sur site et de plus, l'indicateur de tension n'était pas disponible. Ces circonstances ont trop peu été prises en compte lors de l'établissement du programme et de l'exécution des manœuvres de couplage. C'est ainsi, par exemple, que le programme prévoyait uniquement «déclencher et séparer le transformateur 50/16 kV des deux côtés». Il n'était pas prévu par qui les différentes manœuvres de couplage devaient être exécutées. L'accident aurait en fin de compte pu être évité si un essai de tension avait été fait avant la mise en place du sectionneur de terre (règle des 5 doigts, 3^e action, encadré 2).

- Les manœuvres de couplage doivent être décrites en détail dans le pro-

gramme pour les installations provisoires et celles en cours de réfection. Des circonstances inhabituelles doivent être signalées.

- Des communications téléphoniques et par radio claires et sans erreur sont absolument indispensables. Toutes les étapes doivent être mutuellement contrôlées et confirmées (EN 50110, art. 4.4).
- Les causes de distraction peuvent être réduites lors de programmes importants en ayant temporairement recours à du personnel supplémentaire pour les communications téléphoniques et l'exploitation.
- La règle des 5 doigts doit être appliquée de manière conséquente.

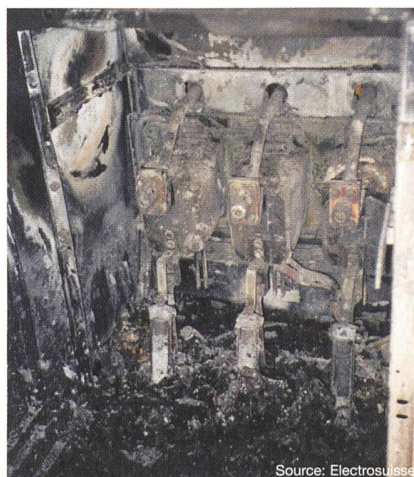
Figure 11 Cellule de couplage MT entièrement détruite par le court-circuit

neur secondaire du transformateur 50/16 kV, a mis le chariot de couplage en position de sectionnement et a mis en place le sectionneur final. Le transformateur côté 50 kV étant encore sous tension, un puissant court-circuit à la terre s'est produit, suivi d'autres courts-circuits, provoquant un incendie dans l'installation de couplage (figures 10 et 11).
