Artikel: Savoir tirer les leçons des accidents : statistiques d'accidents 2005

Savoir tirer les leçons des accidents: statistiques d'accidents 2005

Alfred Franz, Jost Keller

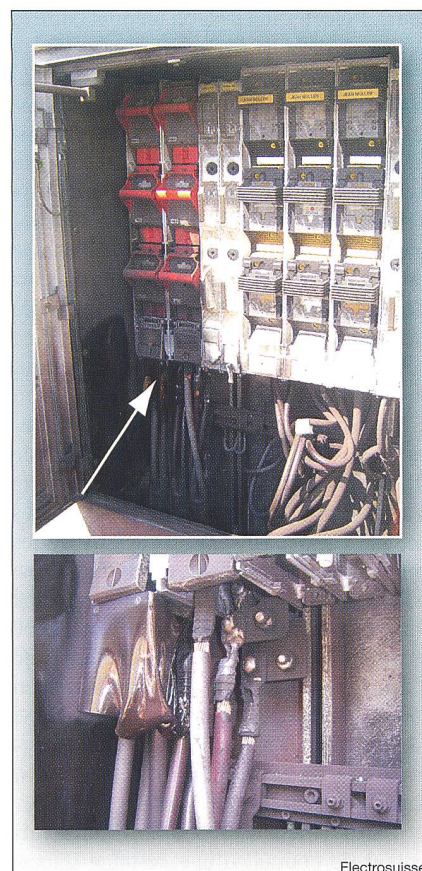
Figure 1 Le monteur a provoqué un court-circuit dans cette armoire de distribution avec les pointes d'essai d'un contrôleur du champ tournant

L'un des monteurs se trouvait dans la fosse de l'armoire de distribution et a placé les pointes d'essai à l'entrée de l'élément d'alimentation. Le deuxième monteur se trouvait directement derrière lui en tenant à la main l'appareil de mesure du champ tournant. Lors de la mesure, le premier monteur a dérapé avec les pointes de mesure et provoqué un arc électrique entre les conducteurs polaires L1 et L2. Il a été gravement brûlé aux mains et au visage.

■ La puissance de court-circuit élevée a été sous-estimée et une évaluation des risques avant le début du travail n'a pas eu lieu.

■ Des équipements de protection individuelle étaient à disposition, mais n'ont pas été utilisés. Le monteur accidenté portait un t-shirt et l'équipement de protection individuelle se trouvait dans la voiture.

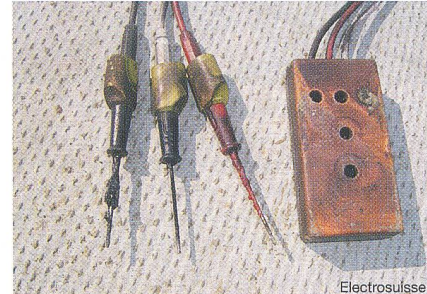
Figure 2 Pointes d'essai carbonisées du contrôleur du champ tournant

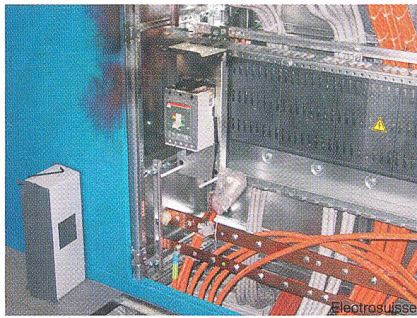
Figure 3 Disjoncteur démonté sous tension

Le disjoncteur peut être démonté sous tension. Pour ce faire, deux vis doivent être dévissées en haut de l'enveloppe. Le monteur a laissé tomber la clé à six pans non isolée sur les bornes situées immédiatement en dessous et a ainsi provoqué un arc électrique.

Ils ont tout d'abord tenté de dévisser les deux vis de fixation avec un outil isolé, sans succès. Ensuite, ils ont tenté la même opération avec une clé à six pans non isolée. Comme cela ne marchait pas non plus, ils ont enlevé la barrière de carton pour permettre une manipulation plus facile. L'un des monteurs a alors tenté de débloquer les vis au moyen d'un marteau en caoutchouc et de la clé à six pans. Ce faisant, il a laissé tomber la clé à six pans sur les bornes sous tension et a provoqué ainsi un puissant arc électrique. Le monteur a subi de très graves brûlures aux mains et au visage.

- Equipements de protection individuelle non utilisés.

- Utilisation d'un outil non indiqué (clé à six pans non isolée).

- Barrière vers les parties sous tension insuffisante ou inexistante.

- Dès l'instant où la méthode de travail choisie a engendré des difficultés, une nouvelle évaluation de la situation avec estimation des risques aurait été nécessaire.

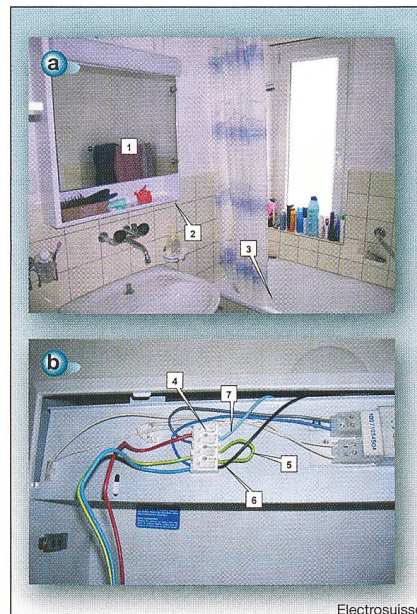
Figure 4 Armoire à glace mal câblée

Figure 4a: une fillette a été électrocutée lorsque, debout dans une baignoire, elle a voulu déposer un bijou sur l'armoire à glace. Figure 4b: Conducteurs polaire et neutre confondus; l'ensemble de l'armoire à glace s'est trouvé sous tension (6 et 7 = ligne d'alimentation).

Quelques semaines avant l'accident, l'armoire à glace a été remplacée par un installateur sanitaire. Comme il s'agissait d'une ancienne installation (schéma 3, c'est-à-dire N et PE dans un seul conducteur), l'électricien a établi un pont entre la borne du conducteur neutre et celle du conducteur de protection. Il a alors installé le luminaire et, par manque de temps, n'a effectué que le contrôle du fonctionnement.

Ayant omis d'effectuer un contrôle selon OIBT, il n'a pas constaté qu'il avait confondu le conducteur polaire connecté avec le conducteur neutre lors du raccordement. Cet exemple d'accident montre clairement qu'un essai avec rapport de sécurité est une contribution importante à la prévention des accidents.

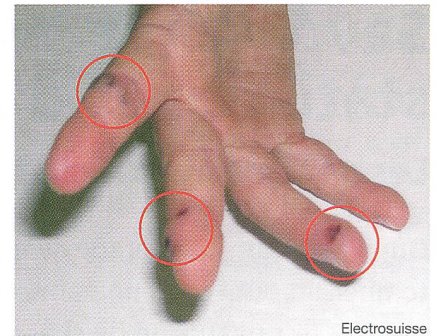
Figure 5 Marques d'entrée du courant dans le corps

La fillette a subi un arrêt cardiaque et a perdu connaissance, mais s'est heureusement rétablie par elle-même après un court laps de temps. Les marques d'entrée du courant sont visibles sur la main.

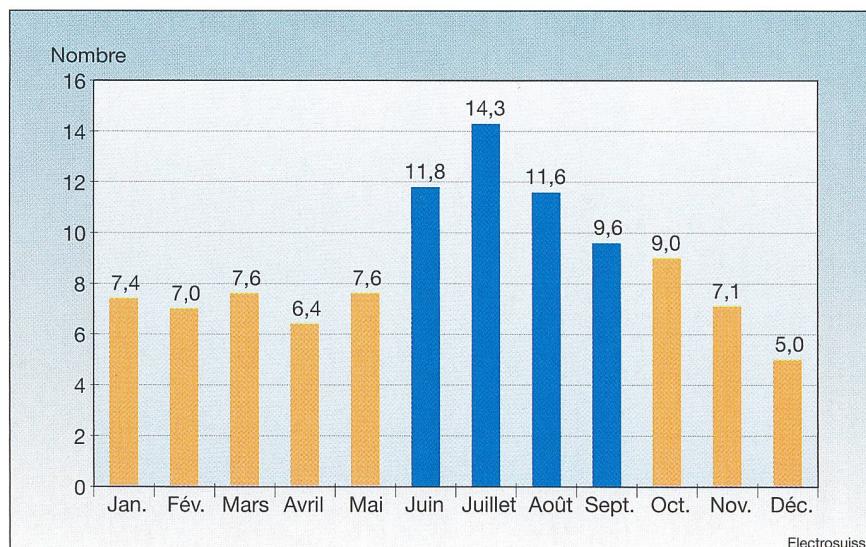
Figure 6 Accidents dus à l'électricité selon les saisons (moyenne des années 1996-2005) La fréquence des accidents dus à l'électricité en été est frappante

■ La fréquence des accidents au cours des mois chauds de l'été a à nouveau augmenté (figure 6).
