Savoir tirer les leçons des accidents : statistique d'accidents 2006

Autor(en): **Franz, Alfred / Keller, Jost**

Savoir tirer les leçons des accidents: statistique d'accidents 2006

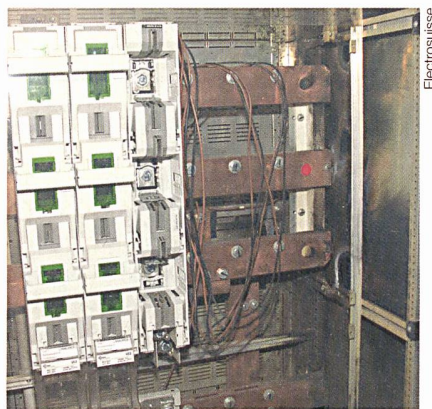
Figure 3 Suite à un malentendu, la distribution principale BT était sous tension.

Sans vérifier l'absence de tension, le monteur a commencé les travaux. Il les a exécutés à l'aide d'outils isolés, mais ne portait pas d'équipement de protection, étant donné qu'il pensait travailler sur une installation hors tension. Le coupe-circuit HPC était déjà monté mécaniquement et les lignes de mesure posées librement non loin des barres collectrices sous tension.

Par inadvertance, les lignes de mesure ont été déplacées de manière à ce qu'elles entrent en contact avec les barres collectrices, déclenchant ainsi un puissant arc électrique. Le monteur accidenté a subi des brûlures à la main droite et a été projeté par l'onde de pression de l'arc électrique contre le socle d'une autre armoire de distribution située à environ 2,5 m derrière lui.

■ Après déclenchement des deux disjoncteurs de puissance, l'absence de tension dans la barre collectrice n'a pas été vérifiée (3^e règle des 5 doigts).

■ Le monteur a monté l'élément sur une barre collectrice sous tension sans utiliser son équipement de protection individuelle.

■ Les instructions de travail et la communication étaient insuffisantes.

■ Sous la pression du temps, l'erreur lors de la mise hors tension n'a pas été remarquée.

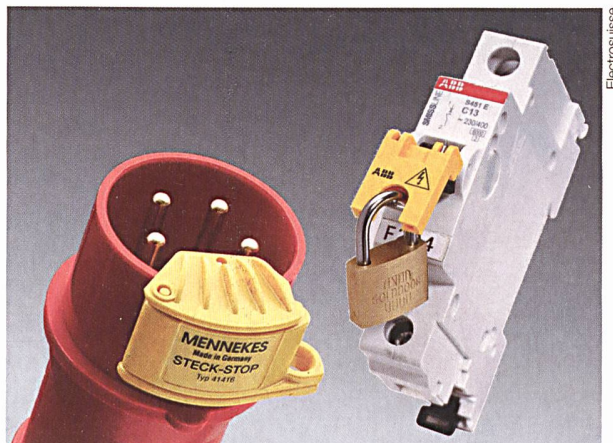
Figure 4 Prise et interrupteur avec protection contre le réenclenchement.

■ Le disjoncteur n'avait pas été assuré contre le réenclenchement (2^e règle des 5 doigts). Cela aurait pu se faire en recourant à des rubans adhésifs spéciaux ou à un verrouillage mécanique.

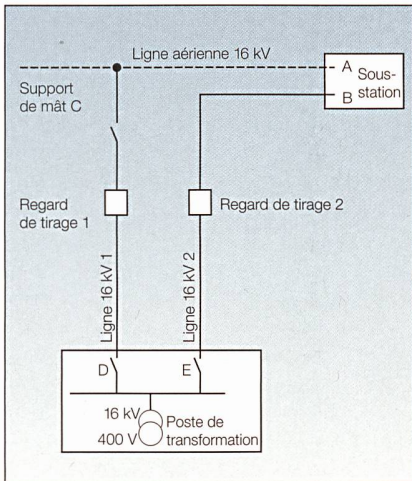
Figure 5 Les deux regards de tirage ont été confondus.

La situation sur place concernant les regards de tirage et le tracé des lignes sur le chantier était peu claire et déconcertante de sorte qu'il était difficile de se rendre compte de l'affectation des câbles. Dans ces conditions, les électriciens de réseau se sont rendus vers le mauvais regard de tirage et ont monté les cisailles coupe-câble télécommandées sur le câble haute tension qui était sous tension. Du fait qu'ils ont déclenché le sectionnement du câble à distance sécurisée, ils ne se sont pas rendu compte qu'ils avaient provoqué un défaut à la terre lors du sectionnement.

Au centre de commande, le défaut à la terre a été perçu. Des défauts à la terre ayant été régulièrement enregistrés ces derniers temps sur ce câble, le centre de commande a effectué un test de tension.

Ensuite, l'électricien de réseau a voulu effectuer des travaux préparatoires sur le câble à nouveau sous tension, déclenchant ainsi un défaut à la terre/court-circuit.

- La 3^e règle des 5 doigts, «Vérifier l'absence de tension», n'a pas été observée.
- L'électricien de réseau n'a pas utilisé l'équipement de protection individuelle.
- Les tronçons de lignes dégagés n'ont pas été clairement identifiés. Avant le début des travaux, on a omis de vérifier, à l'aide des plans des canalisations électriques et schémas de principe correspondants, sur quel câble il fallait travailler en premier.

■ Dans la situation présentée, le responsable du centre de commande aurait dû prendre contact avec les responsables des travaux avant d'effectuer le test de tension. La communication entre le centre de commande, les responsables de la manœuvre et les responsables des travaux doit être assurée en tout temps.

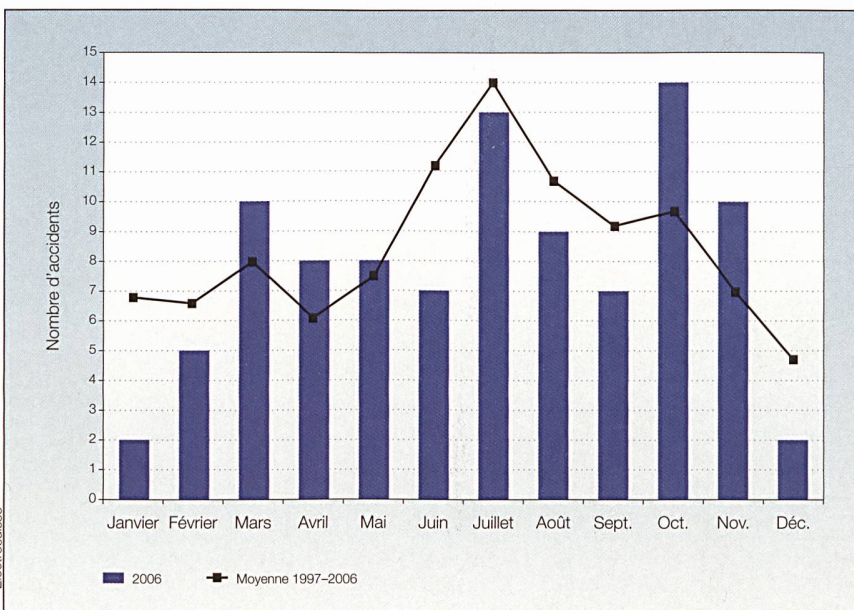
En comparant la présente statistique 2006 avec celles des années précédentes, on est frappé par la multiplication des accidents en mars et en octobre. Il est intéressant de constater que ces mois justement se caractérisaient par des températures supérieures à la moyenne. La multiplication des accidents en été est un fait connu depuis des années. Par ailleurs, il faut désormais tenir compte de la multiplication des accidents due au changement climatique. Il est essentiel de prêter attention aux températures ambiantes élevées lors de l'évaluation des risques et du choix de la méthode de travail, par ex. en optant pour le jour ou la nuit ou par le recours accru à la mise hors tension de l'installation, c'est-à-dire la méthode de travail 1 au lieu de 2.

Figure 8 Multiplication des accidents en mars, juillet et octobre. En 2006, les températures enregistrées aux mois de mars et octobre furent supérieures à la moyenne.
