Savoir tirer les leçons des accidents : statistique d'accidents 2006

Autor(en): **Franz, Alfred / Keller, Jost**

Zeitschrift: **Bulletin.ch : Fachzeitschrift und Verbandsinformationen von
Electrosuisse, VSE = revue spécialisée et informations des
associations Electrosuisse, AES**

Savoir tirer les leçons des accidents: statistique d'accidents 2006

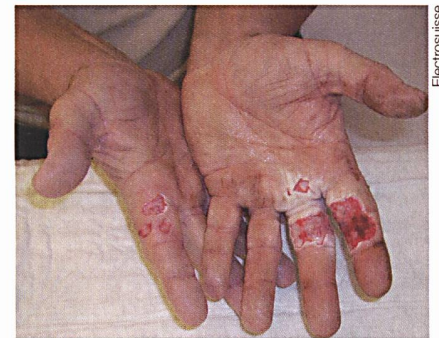
Figure 2 Blessures à la main par la décharge électrique.

où il a touché simultanément les extrémités dénudées des fils et le chemin de câbles, resp. la plaque de montage métallique, il a reçu une forte décharge électrique. Il n'a pu se libérer que lorsque des composants du circuit imprimé ont brûlé, coupant ainsi le disjoncteur de surintensité placé en amont. Il a été admis à l'hôpital avec de sévères blessures aux deux mains.

- Lors de l'évaluation des risques et du choix de la méthode de travail, le lieu de travail n'a pas été suffisamment pris en compte (sur une échelle, à plus de 3 m de hauteur, espace restreint, etc.).

- Il a omis de mesurer la tension qui permet de déterminer s'il s'agit d'une alimentation à très basse tension.

- L'inscription sur la sonde de température est incomplète selon al. 7.2 EN 60 730-1. En plus de diverses indications, la tension nominale aurait également dû y figurer. Etant donné que la tension nominale n'est souvent pas visible sur le boîtier de produits relativement petits, comme dans le cas de cette sonde d'ambiance, il aurait été nécessaire de mesurer la tension. D'autant plus que, dans des installations de chauffage, ventilation et climatisation, on peut rencontrer ces sondes alimentées en 24 V comme en 230 V.

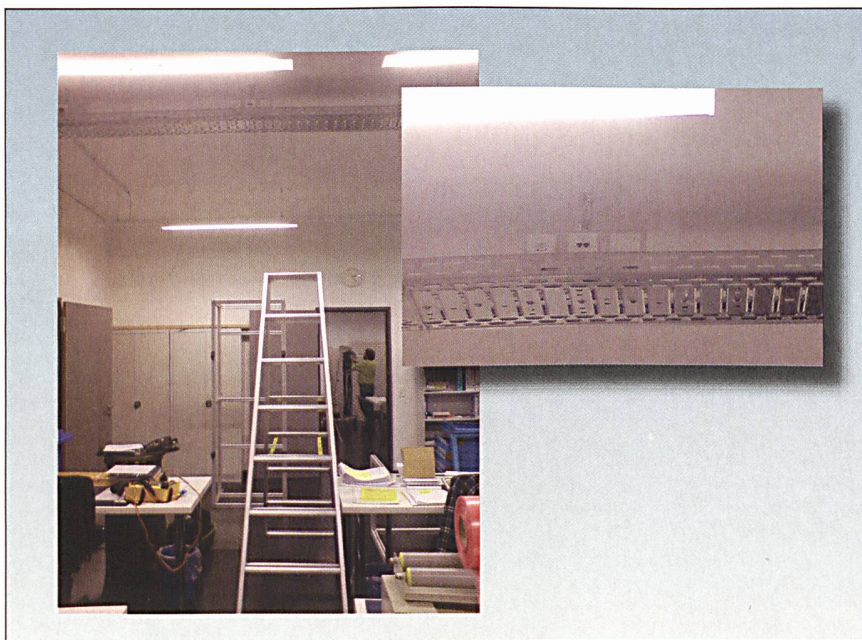
Le monteur électricien voulait, à titre d'essai, déplacer une sonde à distance pour observer les effets sur la commande. Comme il s'agissait d'une sonde à thermo-résistance conventionnelle, un type de sonde souvent alimenté en très basse ten-

sion, il pensait que la sonde d'ambiance était seulement sous très basse tension.

Sans avoir mis la partie de l'installation correspondante hors tension, il est monté sur une échelle pour déplacer la sonde d'ambiance. D'une main, il s'est agrippé au chemin de câbles métallique, de l'autre, il a desserré les raccordements. Au moment

Figure 1 La sonde d'ambiance est posée au-dessus du chemin de câbles.

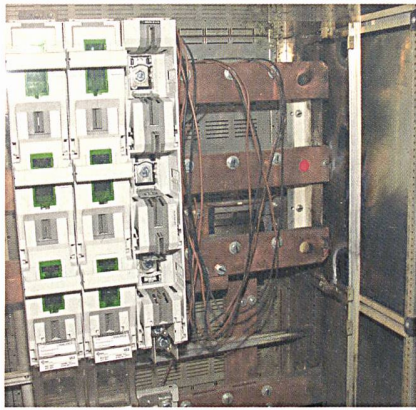
Figure 3 Suite à un malentendu, la distribution principale BT était sous tension.

Sans vérifier l'absence de tension, le monteur a commencé les travaux. Il les a exécutés à l'aide d'outils isolés, mais ne portait pas d'équipement de protection, étant donné qu'il pensait travailler sur une installation hors tension. Le coupe-circuit HPC était déjà monté mécaniquement et les lignes de mesure posées librement non loin des barres collectrices sous tension.

Par inadvertance, les lignes de mesure ont été déplacées de manière à ce qu'elles entrent en contact avec les barres collectrices, déclenchant ainsi un puissant arc électrique. Le monteur accidenté a subi des brûlures à la main droite et a été projeté par l'onde de pression de l'arc électrique contre le socle d'une autre armoire de distribution située à environ 2,5 m derrière lui.

■ Après déclenchement des deux disjoncteurs de puissance, l'absence de tension dans la barre collectrice n'a pas été vérifiée (3^e règle des 5 doigts).

■ Le monteur a monté l'élément sur une barre collectrice sous tension sans utiliser son équipement de protection individuelle.

■ Les instructions de travail et la communication étaient insuffisantes.

■ Sous la pression du temps, l'erreur lors de la mise hors tension n'a pas été remarquée.

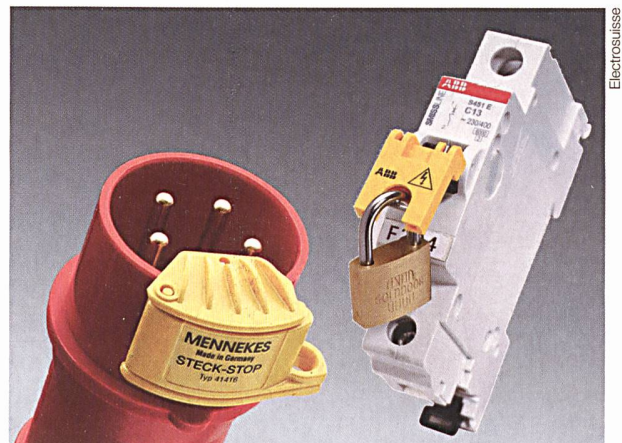
Manifestement, un autre ouvrier avait entre-temps réenclenché le disjoncteur qui n'était pas protégé contre le réenclenchement. Ainsi, les extrémités des câbles de la ligne étaient sous tension.

■ Le disjoncteur n'avait pas été assuré contre le réenclenchement (2^e règle des 5 doigts). Cela aurait pu se faire en recourant à des rubans adhésifs spéciaux ou à un verrouillage mécanique.

Figure 4 Prise et interrupteur avec protection contre le réenclenchement.

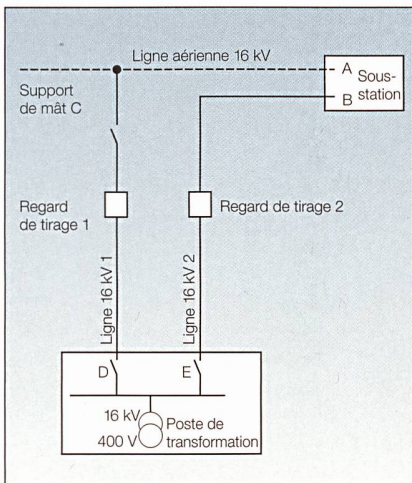
Figure 5 Les deux regards de tirage ont été confondus.

La situation sur place concernant les regards de tirage et le tracé des lignes sur le chantier était peu claire et déconcertante de sorte qu'il était difficile de se rendre compte de l'affectation des câbles. Dans ces conditions, les électriciens de réseau se sont rendus vers le mauvais regard de tirage et ont monté les cisailles coupe-câble télécommandées sur le câble haute tension qui était sous tension. Du fait qu'ils ont déclenché le sectionnement du câble à distance sécurisée, ils ne se sont pas rendu compte qu'ils avaient provoqué un défaut à la terre lors du sectionnement.

- La 3^e règle des 5 doigts, «Vérifier l'absence de tension», n'a pas été observée.
- L'électricien de réseau n'a pas utilisé l'équipement de protection individuelle.
- Les tronçons de lignes dégagés n'ont pas été clairement identifiés. Avant le début des travaux, on a omis de vérifier, à l'aide des plans des canalisations électriques et schémas de principe correspondants, sur quel câble il fallait travailler en premier.

■ Dans la situation présentée, le responsable du centre de commande aurait dû prendre contact avec les responsables des travaux avant d'effectuer le test de tension. La communication entre le centre de commande, les responsables de la manœuvre et les responsables des travaux doit être assurée en tout temps.

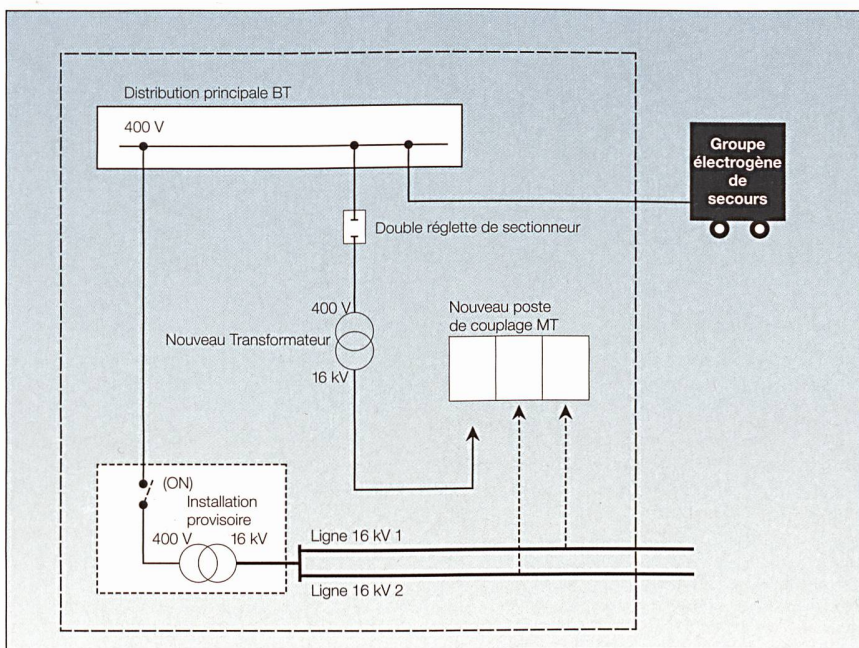
Figure 6 Raccorde au groupe électrogène de secours par le nouveau transformateur le circuit primaire était alimenté en 16 kV.

Contrairement aux indications de la feuille d'intervention, le nouveau transformateur dans le poste de couplage MT n'était pas encore raccordé. On a décidé sur place que les raccordements seraient effectués le matin même. Après le raccordement du groupe électrogène de secours, le responsable de la manœuvre a vérifié le panneau de commande du groupe électrogène et a constaté que le témoin «position de phase correcte» n'était pas allumé. Sans prêter attention à l'indication sur le voltmètre, il a annoncé à l'électricien d'exploitation «le groupe électrogène n'est pas sous tension».

Celui-ci a ensuite retiré le panneau «Ne pas enclencher» de la double réglette interrupteur-sectionneur et a placé les coupeaux sectionneurs en pensant connecter le groupe électrogène à la barre omnibus BT. Ce faisant, il avait cependant connecté le nouveau transformateur du côté basse tension. Ainsi, le circuit primaire du transformateur, et par conséquent l'extrémité des câbles dans le tableau de commande MT, étaient alimentés en 16 kV. A ce moment-là, le monteur électricien était occupé à dénuder le premier conducteur. De la main droite, il tournait l'outil à dénuder, tout en enserrant de la main gauche la partie inférieure de l'outil et le câble au semi-conducteur. Il y a eu alors une détonation et un jet de feu a jailli de l'outil. Le monteur a été admis à l'hôpital avec des brûlures au deuxième degré à la main gauche.

■ Après modification du programme de travail, la 4^e règle des 5 doigts, «Mettre en court-circuit et à la terre», n'a pas été observée en ce qui concerne le nouveau transformateur. La zone de travail de la personne accidentée n'était par conséquent pas mise en sécurité.

■ La double réglette interrupteur-sectionneur sur la distribution principale BT n'était pas marquée.

■ Le panneau «Ne pas enclencher» a été retiré de la double réglette interrupteur-sectionneur. La 2^e règle des 5 doigts a été ignorée et annulée.

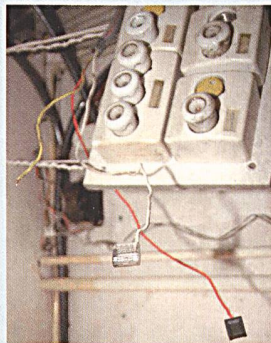
En démontant une ancienne installation électrique, à tenu de la main droite les fils nus sous tension, et s'est agrippé en même temps de la main gauche au tuyau du chauffage.

- Non-respect de la 3^e règle de sécurité: Vérifier l'absence de tension.
- Un équipement de protection individuelle était à disposition, mais n'a pas été utilisé.

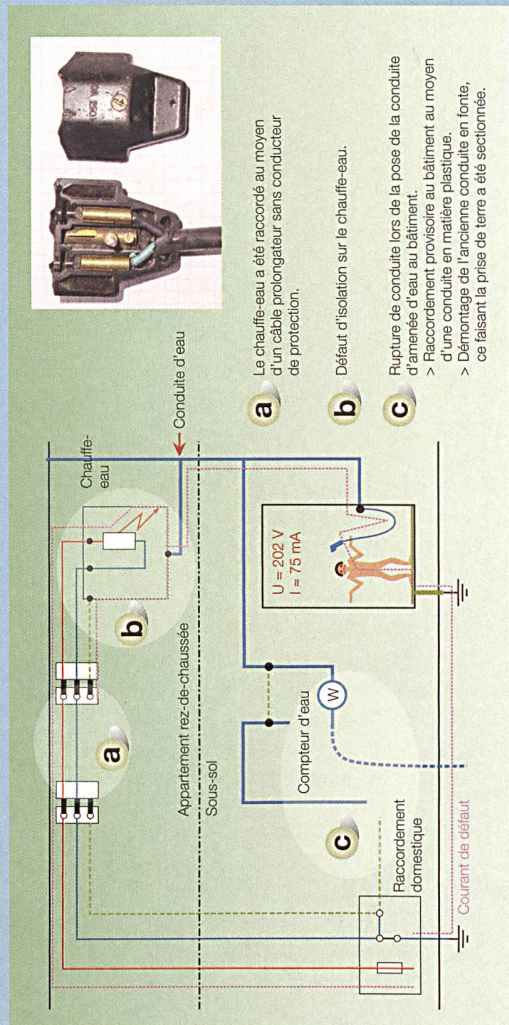
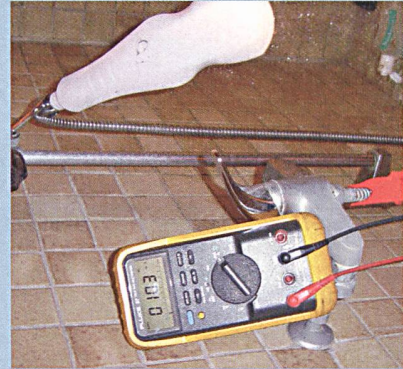
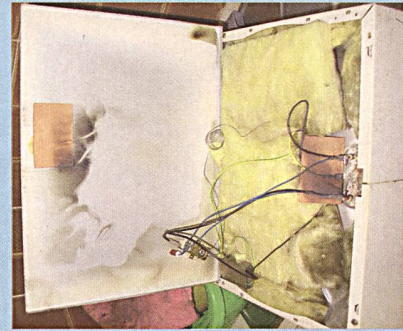
En prenant sa douche, a touché une conduite d'eau sous tension. Une mesure effectuée par la suite a affichée 103 mA.

- Défaut d'isolation d'un chauffe-eau (protection de base).
- Protection contre les contacts indirects défectueuse (protection en cas de défaut).
- Pas de DDR dans ce bâtiment de construction ancienne (protection complémentaire).

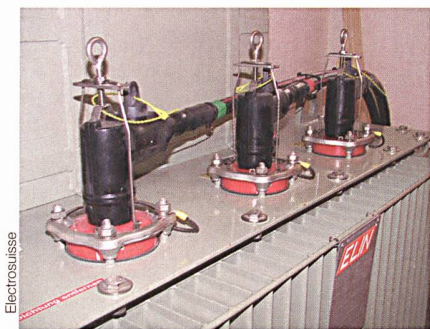
Figure 7 Circuit primaire du transformateur.

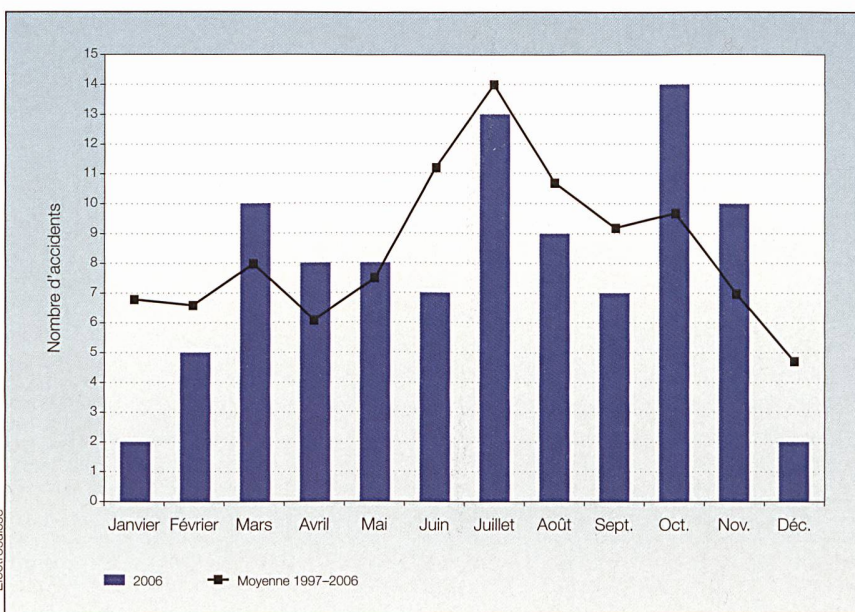
En comparant la présente statistique 2006 avec celles des années précédentes, on est frappé par la multiplication des accidents en mars et en octobre. Il est intéressant de constater que ces mois justement se caractérisaient par des températures supérieures à la moyenne. La multiplication des accidents en été est un fait connu depuis des années. Par ailleurs, il faut désormais tenir compte de la multiplication des accidents due au changement climatique. Il est essentiel de prêter attention aux températures ambiantes élevées lors de l'évaluation des risques et du choix de la méthode de travail, par ex. en optant pour le jour ou la nuit ou par le recours accru à la mise hors tension de l'installation, c'est-à-dire la méthode de travail 1 au lieu de 2.

Figure 8 Multiplication des accidents en mars, juillet et octobre. En 2006, les températures enregistrées aux mois de mars et octobre furent supérieures à la moyenne.
