Unfallstatistik 2008: deutliche Zunahme

Leider hat die Zahl der Elektronfälle 2008 deutlich zugenommen

Jost Keller, Urs Schmid

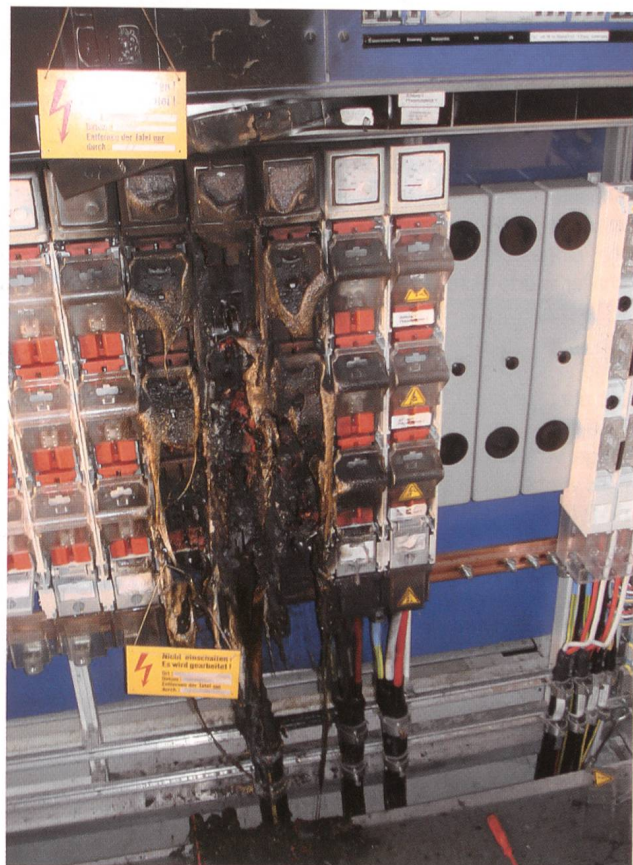
Frage wurde bejaht und er begann, die Anschlusschrauben des gezeigten Abgangs zu lösen. Dabei erfolgte ein 3-poliger Kurzschluss, der so lange brannte, bis die vorgeschaltete 400-A-Sicherung auslöste (Bild 1). Der Lichtbogen verbrannte dem Monteur die Hände, den Unterarm und das Gesicht. Auch der zweite Monteur, der in der Nähe stand, wurde an der rechten Hand verletzt.

Aufgrund der ungenauen Angaben war der falsche Anschluss demontiert worden. Sein Kabel stand von der Gegenstation unter Spannung. Der Zielort und die Beschriftung des Abgangs waren nicht verglichen und überprüft worden.

Der verunfallte Monteur hatte die 5 Sicherheitsregeln nicht ausgeführt, d.h., er hatte die Spannung nicht selber geprüft, sondern der kurzen Aussage des zweiten Monteurs vertraut.

Bild 1 Abgebrannter NHS-Anschluss.

■ Bei jeder Arbeit ist ein Arbeitsverantwortlicher zu bestimmen, der für die Ar-

beitssicherheitsmassnahmen verantwortlich ist. Diese Verantwortung muss durch eine sachverständige Person gemäss Starkstromverordnung wahrgenommen werden. Der Arbeitsverantwortliche hat insbesondere dafür zu sorgen, dass die Kom-

munikation klar, eindeutig und situationsgerecht geführt wird. Vor Arbeitsbeginn hat sich jeder Monteur selbst zu vergewissern, dass die 5 Sicherheitsregeln eingehalten sind (Kasten 1). Ein wichtiger Punkt dabei ist Regel 3: Unmittelbar vor dem Arbeitseinsatz überprüft jeder persönlich mit einem geeigneten Instrument die Spannungsfreiheit am Arbeitsort.

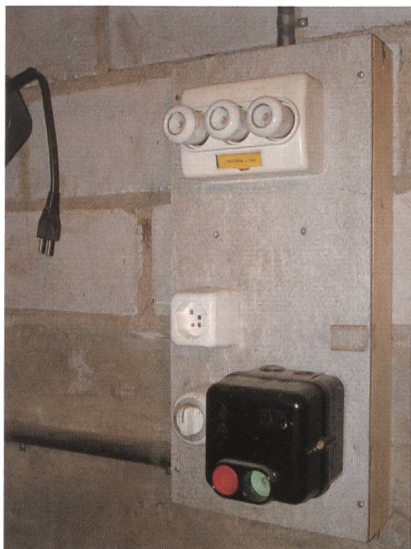
Bild 2 An diesem Heizungstableau wurden der Übergangsstecker und das Verlängerungskabel eingesteckt.

An den 3 Fassadenseiten des Wohnteils stand zu diesem Zeitpunkt ein Aluminiumbaugerüst. Es stand direkt auf dem asphaltierten beziehungsweise betonierten Vorplatz. Die Fassade wurde durch Mitarbeiter deutscher Herkunft saniert. Sie benutzten für Ihre Arbeit elektrische Geräte und Betriebsmittel mit Schukosteckern aus Deutschland. Die Spannungsversorgung wurde erstellt, indem an der T15-Steckdose am Heizungstableau (Bild 2) ein Übergangsstecker (CH→D) eingesetzt und daran ein Verlängerungskabel mit Kabelrolle eingesteckt wurde. Ein FI-Schalters wurde nicht verwendet.

Die Untersuchung zeigte, dass alle Verlängerungskabel und Betriebsmittel starke Gebrauchsspuren mit teilweise markanten Verletzungen der äusseren Umhüllung aufwiesen. Bei einem Kabel konnte man sogar die Isolation der Leiter sehen. Ein blanker Leiter war nicht eindeutig zu erkennen.

Verlängerungskabel etc.) beim Gerüst eingeklemmt oder durch Zug oder andere mechanische Einwirkung an das Gerüst gepresst wurde. Dadurch wurde die eventuell bereits geschwächte Isolation durchstochen, und der Polleiter kam in Kontakt mit dem Aluminiumgerüst. Gleichzeitig berührte der Lehrling das Gerüst und konnte nicht mehr loslassen. Da kein FI in der Zuleitung war, blieb die Fehlerspannung so lange anstehen, bis bedingt durch die Arbeiten auf dem Gerüst die Lage des verursachenden Kabels verändert und damit der Stromkreis unterbrochen wurde.

Elektrische Betriebsmittel wie Kabelrollen, Verlängerungskabel, Bohrmaschinen, Schleifmaschinen, Mehrfach- und Übergangsstecker etc. sind nach den anerkannten Regeln der Technik zu warten und instand zu halten. Sie dürfen bei bestimmungsgemäsem und möglichst auch bei voraussehbarer unsachgemäßer Betrieb oder Gebrauch sowie in voraussehbaren Störfällen weder Personen noch Sachen gefährden. Mängel sind unverzüglich beheben zu lassen (Kasten 2).

■ Mitarbeiter sind anzuweisen, Betriebsmittel vor jeder Benützung einer Sichtprüfung zu unterziehen und festgestellte Mängel unverzüglich zu melden.

■ Ein Instandhaltungsplan für die periodische Überprüfung der Betriebsmittel ist zu erstellen (Suva-Broschüre 66121).

■ Bei Baustellenprovisorien ist ein FI-Schutzschalter vorgeschrieben. Das heisst, bei Kleinbaustellen, wo Geräte direkt an bestehenden Hausinstallationen einge-

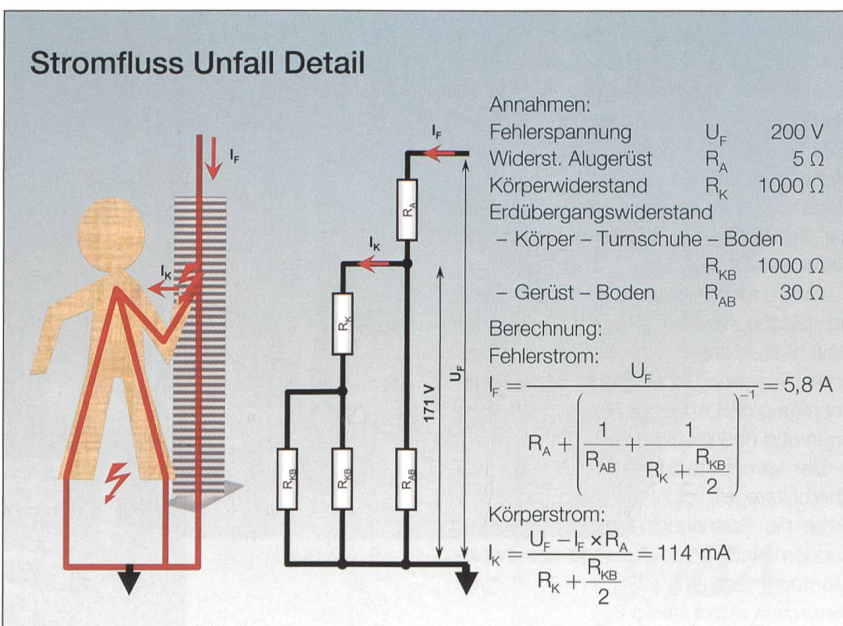
■ Schutzschuhe tragen (Kasten 3). Auch auf Kleinbaustellen Gefahr von herabfallenden Gegenständen, Eintreten von Nägeln etc. Vermutlich hätten gut isolierende Sicherheitsschuhe den Übergangswiderstand so stark erhöht, dass der Körperstrom auf ein ungefährliches Mass reduziert worden wäre (bei 10 kΩ noch 29 mA gemäss Berechnung in Bild 3).

Bild 3 Die Berechnung ergibt einen Körperstrom von 114 mA mit schlecht isolierenden Schuhen. Mit gut isolierenden Schuhen läge der Körperstrom nur bei ungefährlichen 29 mA.

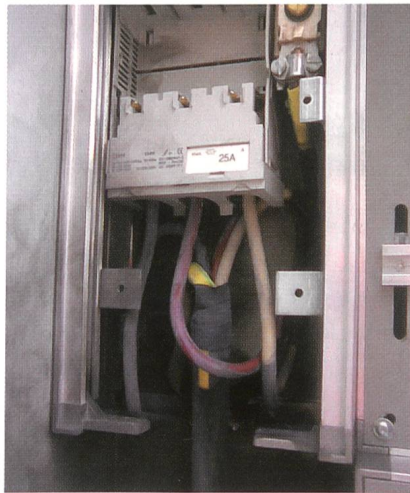
Bild 4 Nachdem der Anschluss an das 3-polige NHS-Element in der Kabine erstellt war, wurde die Klemmenabdeckung des NHS-Elements montiert.

der Kabine erstellt war, wurde die Klemmenabdeckung des NHS-Elements montiert, welches auch den Berührungsschutz sicherstellt (Bild 4). Danach zog der Monteur den Helm mit Visier und die Handschuhe aus und wollte nun noch die Abdeckung (Bild 5) montieren und anschliessend plombieren. Bei dem Versuch bemerkte er, dass die Reserveschleife des Leiters L3 des Ceanderkabels zu weit hervorstand und so die Abdeckung nach aussen drückte. Somit zog er die Abdeckung mit der einen Hand wieder weg und versuchte den Leiter mit der anderen Hand nach innen zu drücken.

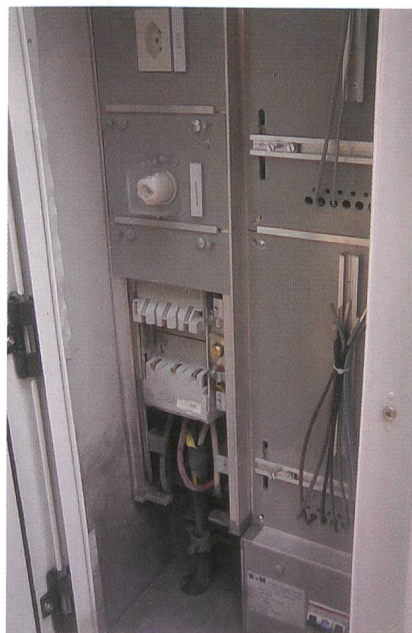
Bild 5 Hier sollte nun noch die Abdeckung montiert und anschliessend plombiert werden.

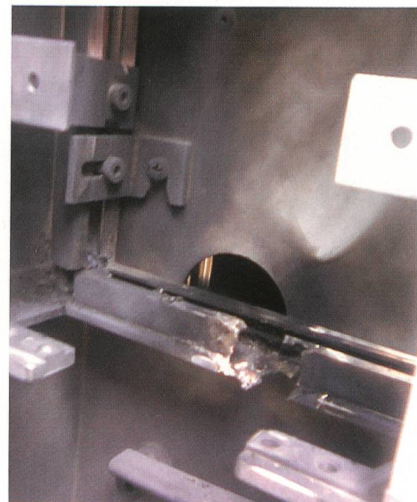
Bild 6 Der Erdschluss brannte ein grosses Loch in das Rahmenprofil und entzweite den Leiter L3.

Durch den Druck des Monteurs auf den Leiter L3 wurde der hintere Teil der Schlaufe auf das Aluminiumrahmenprofil gedrückt. Da die Leiterisolation gemäss Aussagen bereits bei leichten mechanischen Einwirkungen nachgibt (die Isolation kann einfach mit dem Fingernagel durchstochen werden), wurde die Isolation durchgedrückt, und es kam zu einem Erdschluss. Der dabei erzeugte Flammbogen verletzte beide Monteure an den Händen.

Der Erdschluss brannte ein grosses Loch in das Rahmenprofil (Bild 6) und entzweite den Leiter L3, wodurch der Erdschluss wieder unterbrochen wurde. Der Vorfall wurde durch keine Sicherung abgeschaltet.

■ Der Unfall ist mit den Netzbau-Mitarbeitern zu thematisieren. Arbeitsanweisungen sind im Hinblick auf den Umgang mit unter Spannung stehenden Kabeln gleichen oder ähnlichen Typs zu überprüfen und gegebenenfalls anzupassen. Die persönliche Schutzausrüstung ist konse-

quent zu tragen, bis die Arbeit abgeschlossen ist, d.h. bis auch die Abdeckungen (Schutz vor zufälligem Berühren) wieder montiert sind.

■ Die Absicherung des Stammkabels beziehungsweise seiner Abgänge ist zu überprüfen.

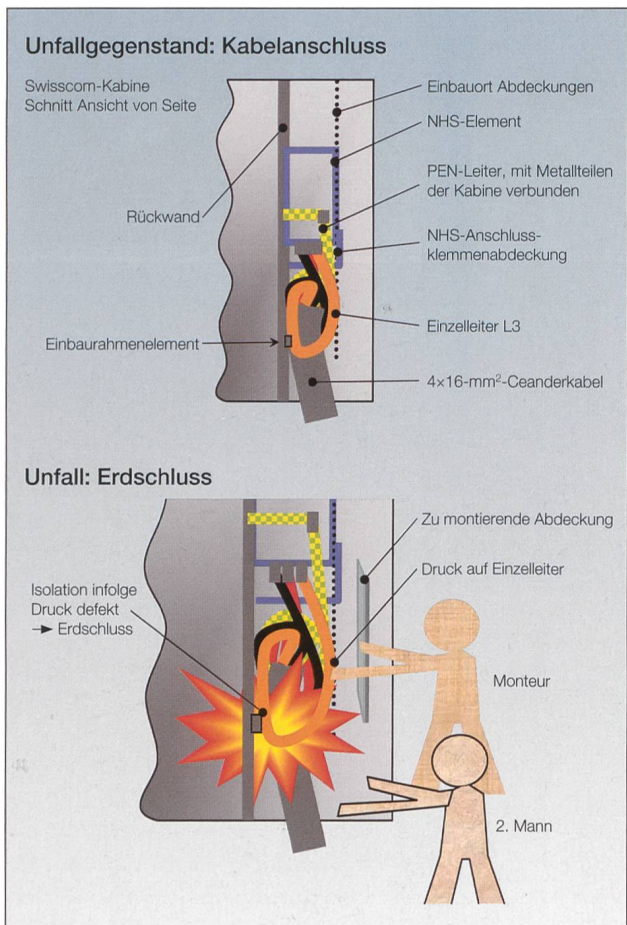
Die weiche Isolation und die zu geringe Aufmerksamkeit der Monteure in Bezug auf scharfkantige, mögliche Druckstellen waren schliesslich die eigentliche Unfallursache (Bild 7). Folgende Massnahmen wurden getroffen:

Bild 7 Die weiche Isolation und die zu geringe Aufmerksamkeit der Monteure in Bezug auf scharfkantige, mögliche Druckstellen war schliesslich die eigentliche Unfallursache.
