Uferrenaturierungen am Bodensee

Zeitschrift: **Berichte der St. Gallischen Naturwissenschaftlichen Gesellschaft**

Berthold Siessegger und
Petra Teiber-Siessegger (Wasserburg)

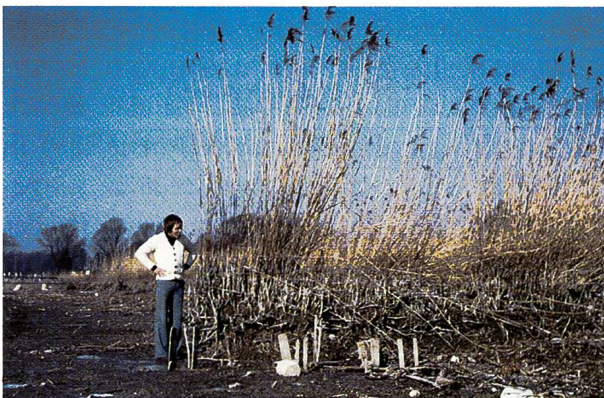
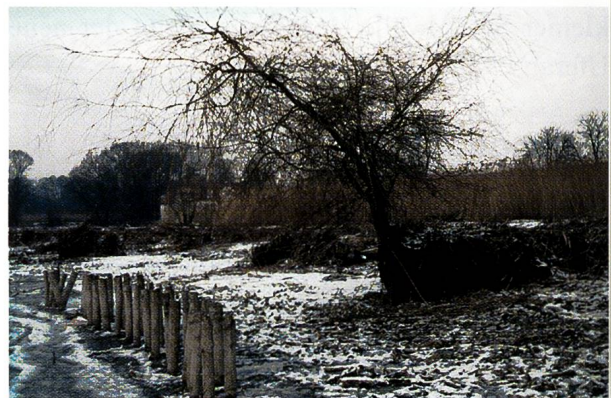
Zum ersten Mal wurde Ende 1978 auf Empfehlung des Instituts für Seenforschung von der Stadt Lindau die Entscheidung getroffen, das stark gestörte Schilfufer in Lindau-Reutin in grossem Umfang zu revitalisieren. Die Schilffront war über Jahre hinweg aufgrund von Erosionsprozessen, die bereits zu Kliffhöhen von über 150 cm und zu tiefen Schneisen in der Schilffront geführt hatten, erheblich zurückgewichen (Abb. 6).

Der Schilfrückgang war über eine Uferlänge von nahezu einem Kilometer zu beobachten und schien unaufhaltbar. Starker Wellenschlag und starke Strömungen einerseits sowie eine ungünstige Exposition zum benachbart liegenden verbauten Ufer andererseits führten zu den intensiven Zerstörungen. Hochwasserstände und gleichzeitige Starksturmereignisse (West- und Föhnstürme) sowie die Ansammlung von Schlamm und Holz trugen zusätzlich zum Rückgang des Reutiner Schilfes bei. Der Niedergang konnte kontinuierlich über mehrere Jahre beobachtet werden (Abb. 7).

Abb. 6. Schilffront 1980 mit hohen Kliffkanten und freigelegten Rhizomen. Auf dem rechten Bild erkennt man den alten Bodenhorizont, der durch den Baum vor Erosion geschützt wurde.

Das Renaturierungsprojekt wurde begleitet von Untersuchungen zu Strömungen und Wellen, einer Kartierung der Schilffront sowie der Untersuchung der Fisch- und Vogelwelt. Auf diese Weise konnte das Modell an die lokal vorherrschenden Bedingungen angepasst werden. Die baulichen Massnahmen begannen 1980. Erste Probleme traten aufgrund des weichen Untergrundes mit geringer Substratstabilität auf. Um den Bereich des Böschungsfusses zu stabilisieren, der auch als Baustrasse zur Durchführung der Massnahme diente, wurden stabilisierende Fliesmatten eingesetzt. Der Böschungsfuss wurde teilweise in den vorhandenen Seeboden eingebaut, der obere Teil ragte über den vorhandenen Seeboden heraus. Die so entstandene «Wanne» zwischen der Kliffkante am Schilf einerseits und der Böschungsfussoberkante andererseits wurde mit einem standorttypischen Sand-Kiesgemisch aufgefüllt. Die neu entstandene Böschung wurde teilweise mit Initialpflanzungen von Schilf be-

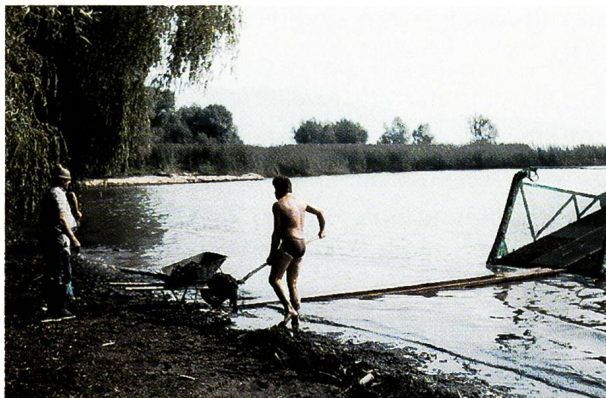
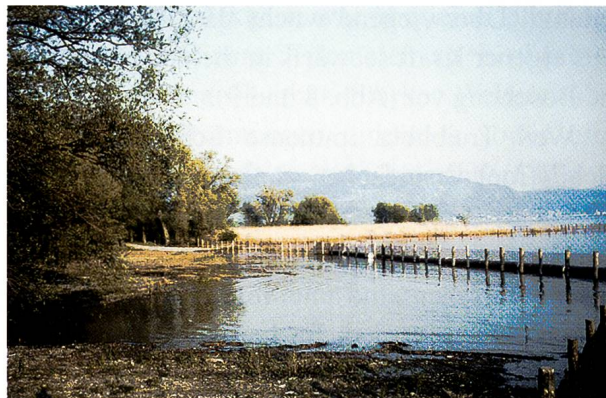
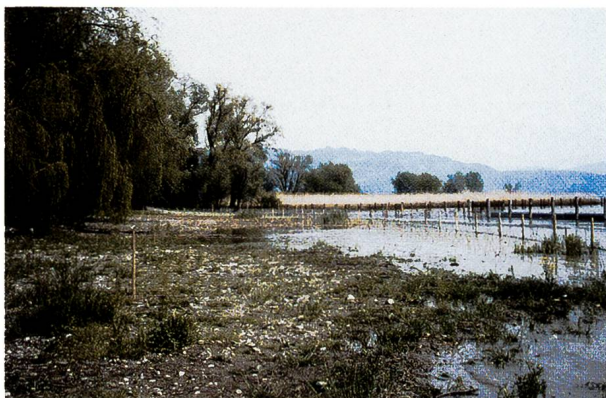
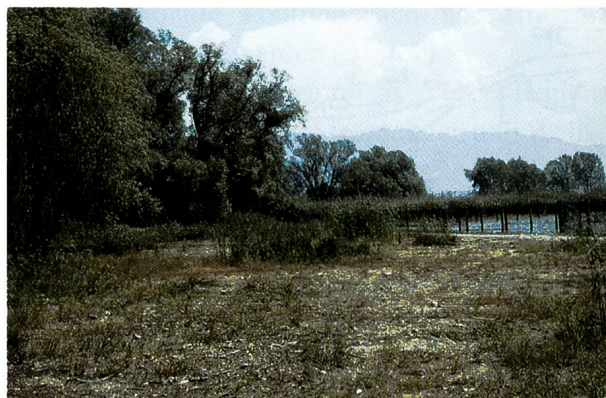
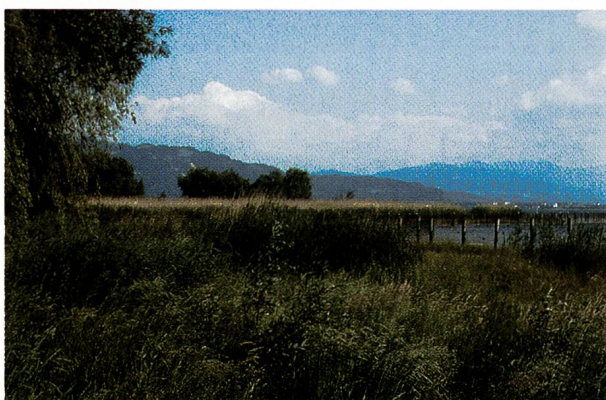
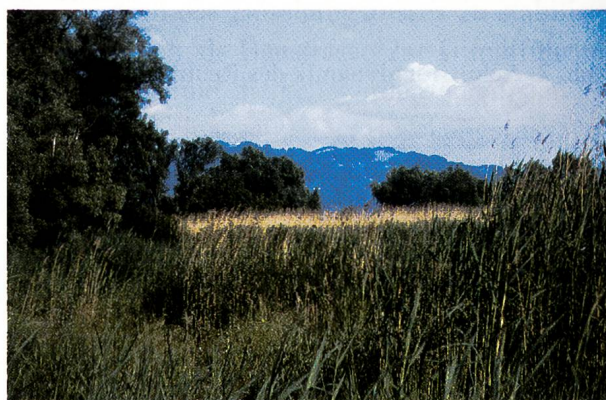
Abb. 9. Entwicklung der so genannten «Schweinebucht» im Reutiner Schilfgebiet von 1980 bis 1995.

pflanzt. Überwiegend wuchs das Schilf jedoch aus eigener Kraft seewärts in die neu geschaffene Böschung vor (Abb. 8 und 9).

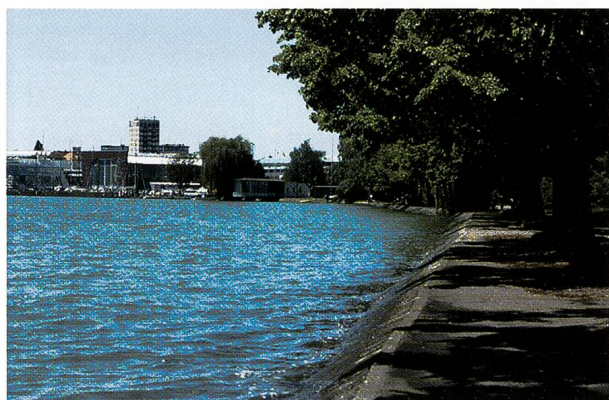
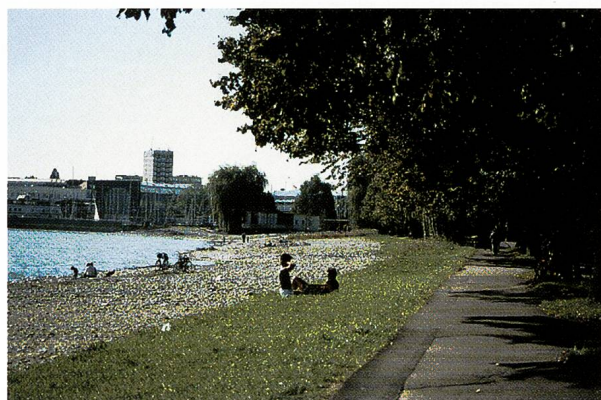
dem Bundesbahnhofen und der Rotachmündung zu erheblichen Defiziten. Zum einen zeigten sich solche hinsichtlich der hydrodynamischen Situation. Extreme Wellenreflexionen, verbunden mit intensivierten Strömungen, wirkten sich weit über das verbaute Ufergebiet in das östlich der Rotachmündung gelegene Eriskircher Ried hinaus aus (GKSS, 1994). Hohe Kliffkanten kennzeichneten das Naturschutzgebiet zwischen Friedrichshafen und Eriskirch. Auch die ökologischen Verhältnisse waren äusserst ungünstig. Mächtige Schlammbanken führten zur Verödung des Ufers. Eine genaue Bestandesaufnahme von Flora und Fauna (TEIBER und WEYHMÜLLER, 1997) verdeutlichte die in Jahrzehnten entstandenen Defizite.

Abb. 10. Links: Ufersituation vor der Massnahme. Rechts: neue Uferböschung im Sommer nach der Durchführung der Massnahme.

Nachdem der Übergangsbereich zwischen der Rotachmündung und dem beginnenden Eriskircher Ried bereits ein Jahr zuvor (1999) sehr erfolgreich revitalisiert worden war, wurden in den Monaten März und April 2000 die genannten langen Mauerfluchten teilweise durch Flachböschungen ersetzt und damit renaturiert.

Die Methode, um das Ufer in Friedrichshafen zu renaturieren, war im Grundsatz die gleiche, wie am bayerischen Bodenseeufer. Vor allem der Böschungsfuss zeigt ähnliche Elemente, allerdings wurde kein Flies zur Stabilisierung des Seebodens verwendet. Die Mauer wurde abgerissen und die neue Uferböschung im Neigungswinkel 1:12 bis 1:15 unter Berücksichtigung des Wellen- und Strömungsregimes aufgebaut.

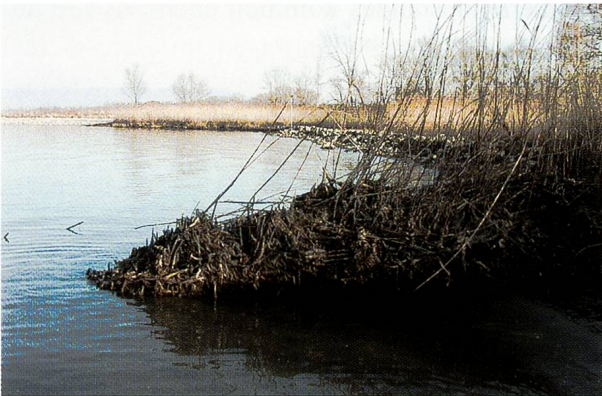
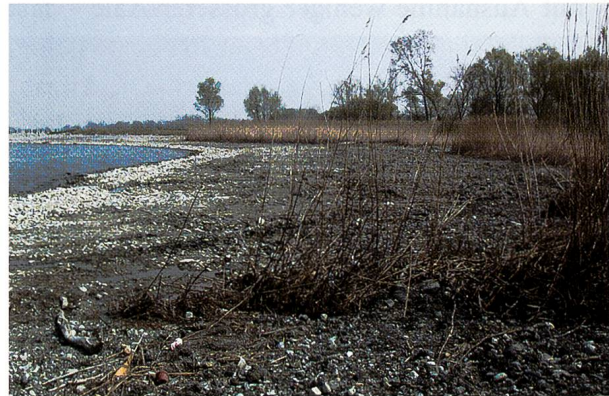
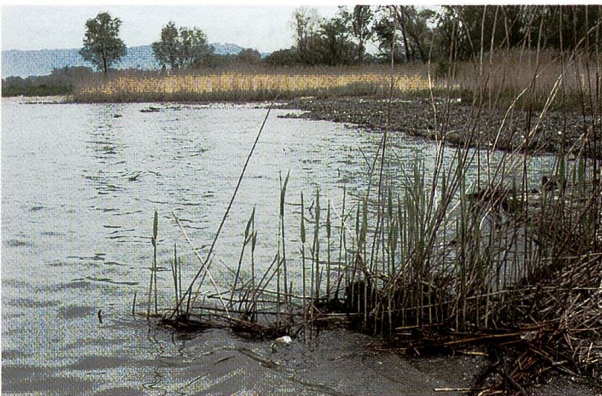
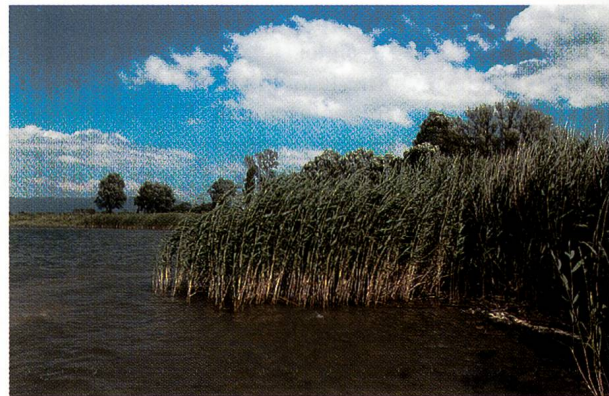
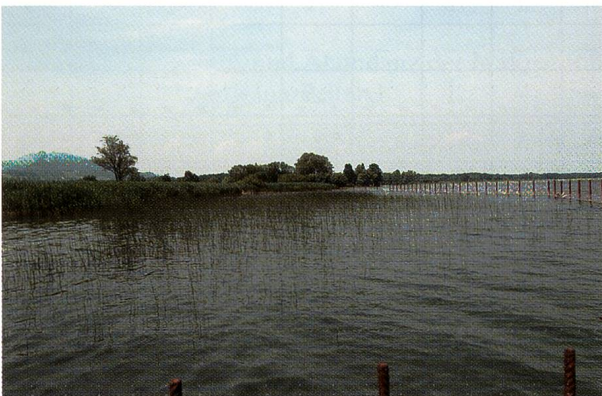
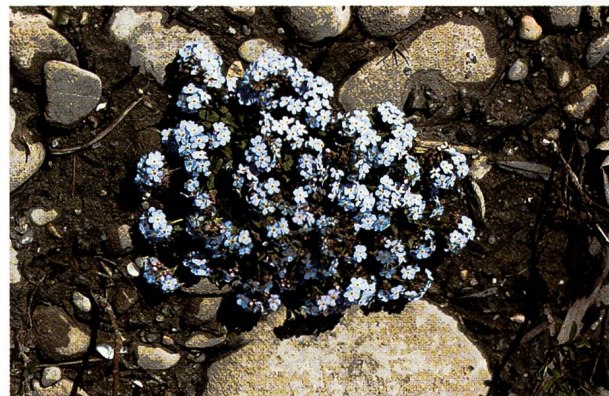
Am österreichischen Bodenseeufer wurden in den vergangenen Jahren ebenfalls einige Uferbereiche renaturiert und revitalisiert. Im Februar 2002 begann im Naturschutzgebiet Rheindelta ein gross angelegtes Projekt zum Ufer- und Hochwasserschutz sowie zur Binsicht- und Schilfrevitalisierung. Im Zusammenhang mit der Verlegung des Alpenrheins sind im Rheindeltabereich Hochwasserschutzdämme errichtet worden. Durch das Extremhochwasser im Jahr 1999 wurden Teile der Dämme beschädigt und mussten saniert werden. Die vorgelagerten Röhrichte zeigten seit Jahren einen drastischen Rückgang an deren Front.

Abb. 12. Oben links: Situation 2001 vor der Massnahme (erodierte Schilffront, im Hintergrund massive Befestigungen durch Blocksteine und Spundwand). Oben rechts und Mitte links: Situation 2002 nach Fertigstellung der Baumassnahme. Mitte rechts: Situation 2005. Unten links: das durch den Schutzzaun sich wieder regenerierende Binsicht. Unten rechts: Bodenseevergissmeinnicht (*Myosotis rehsteineri*) im Bereich der Teststrecke.

- Durch die Entfernung der Stahlspundwand und des Blockmaterials konnte das hydrodynamische Geschehen verbessert werden, so dass die negativen Auswirkungen der Erosion durch Wellen und Strömungen gestoppt wurden.
- Der Böschungsfuss und die neue Flachböschung waren gegenüber dem Einfluss von Wellen und Strömungen stabil.
- Die Schäden an der Schilffront, wie z. B. Kliffkantenbildung und Schneisen, konnten behoben werden (s. Abb. 12).
- Das Schilf konnte sich erholen und ausdehnen.
- Benthosorganismen und eine Fischpopulation mit hoher Diversität besiedelten den neuen UFWZ-Bereich in hoher Abundanz (s. Tab. 3 und 4).

- Durch den Schutzzaun um das Binsensareal konnte sich die Vegetation stabilisieren und regenerieren (Abb. 12).
- Ein Versuch mit der Ansiedlung der am Bodensee bedrohten Bodenseevergissmeinnichts verlief ausserordentlich positiv, weil es mit den eigens dafür eingebrachten Bodenstrukturen ideale Entwicklungsbedingungen fand (Abb. 12; vgl. DIENST und STRANG in diesem Buch).

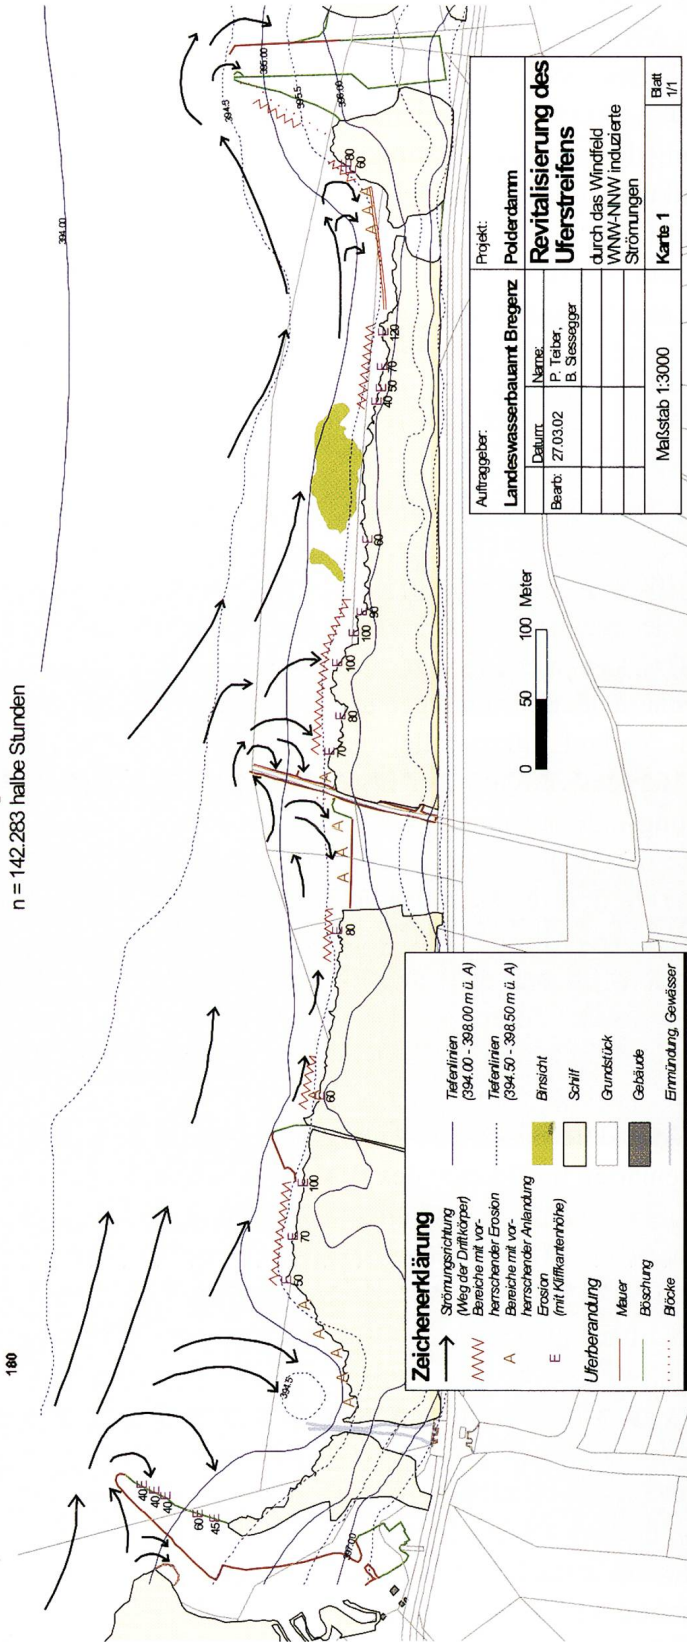
Auftraggeber:	Landeswasserbauamt Bregenz
Datum:	27.03.02
Name:	P. Teiber, B. Siesseger
Beauftragter:	
Maßstab:	1:3000
Blatt Nr.:	Karte 1

Abb. 13. Strömungskarte mit Angabe des vorherrschenden Starkwindfeldes und der hieraus resultierenden uferparallelen Strömungen. Die rote Zickzacklinie kennzeichnet die Schiffsrontschädigungen, welche durch das Zusammenwirken von Strömungen und Wellen hervorgerufen werden.

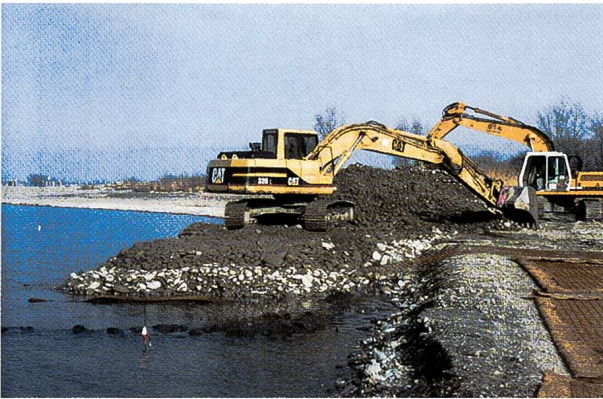
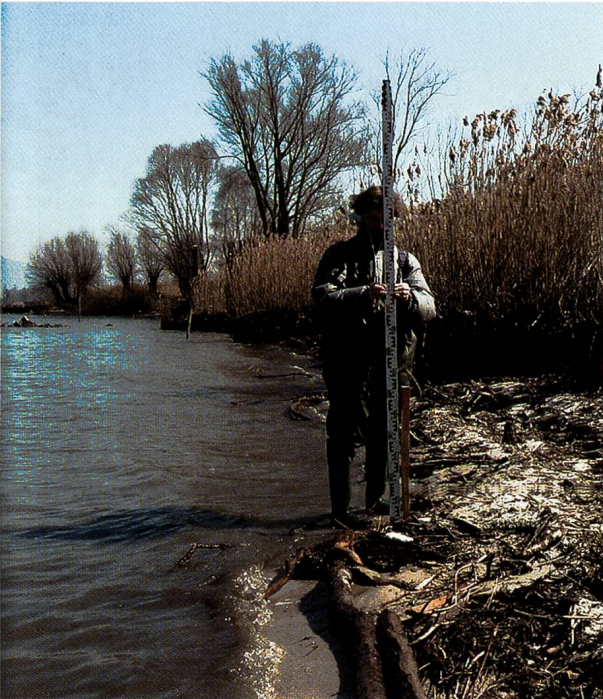
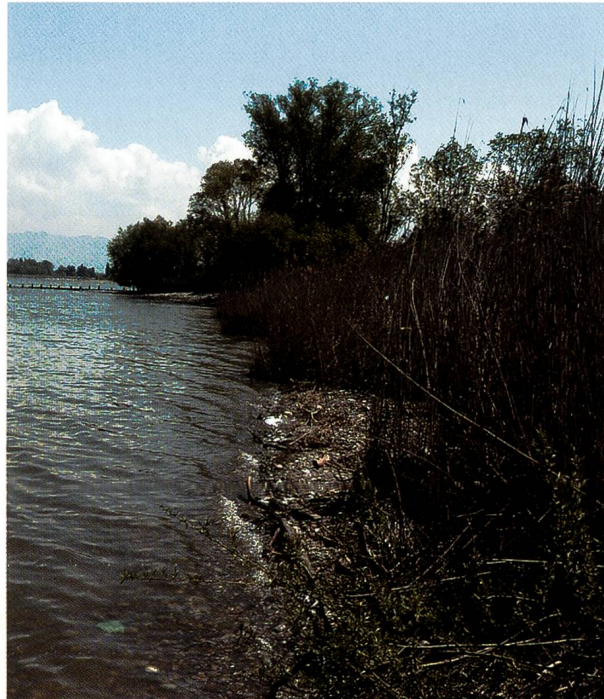
Abb. 14. Oben links: Bauphase mit Anlegen des Böschungsfusses unter Verwendung von Jutematten. Unten links: Vermessung (2004) der erodierten Schilffront vor der Massnahme. Unten rechts: sanierte Kliffkanten nach der Massnahme (2005).
