# Im Sicht- statt im Instrumentenflug

Am 12. September 2017 kollidierte ein PC-7 der Luftwaffe mit der westlichen Flanke des Schreckhorns. Der Pilot kam ums Leben. Das Flugzeug wurde beim Aufprall zerstört. Der Absturz ist auf einen Fehler des 51-jährigen, erfahrenen Piloten zurückzuführen. Trotz ungenügender Sicht flog er im Sicht- statt im Instrumentenflug. Da der Pilot den Absturz nicht überlebte, wird dem Verfahren keine weitere Folge gegeben.

Verarbeitung der Kommunikation Militärjustiz vom 19. August 2019 im Wortlaut

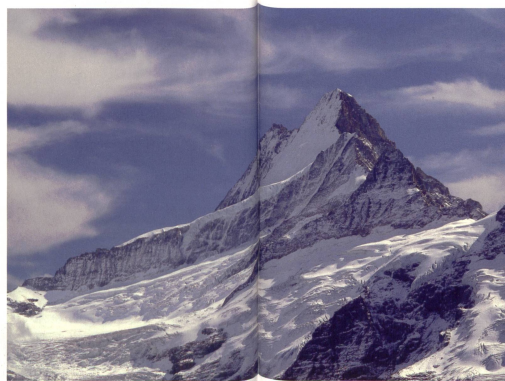
unterhalb des Schreckhorn-Gipfels mit der westlichen Bergflanke kollidiert. Aufgrund der Aufprallgeschwindigkeit von über 300 km/h ist davon auszugehen, dass der Pilot durch den Aufprall sofort getötet wurde. Das Flugzeug wurde vollständig zerstört. Die Trümmer verteilen sich über die gesamte Bergflanke sowie über den darunterliegenden Gletscher.

Das 4078 Meter hohe Schreckhorn. Die Unglücksmaschine flog auf 3962 Metern über Meer, rund 100 Meter zu tief. Der Berg ist der nördlichste Viertausender Europas.
