Die Aussenrestaurierung der Pfarrkirche St. Michael in Zug

Heinz Horat

kantonale Denkmalpflege und des Architekturbüros Paul Weber, Zug, eine umfassende Aussenrestaurierung statt, die im Herbst 1993 abgeschlossen werden konnte.

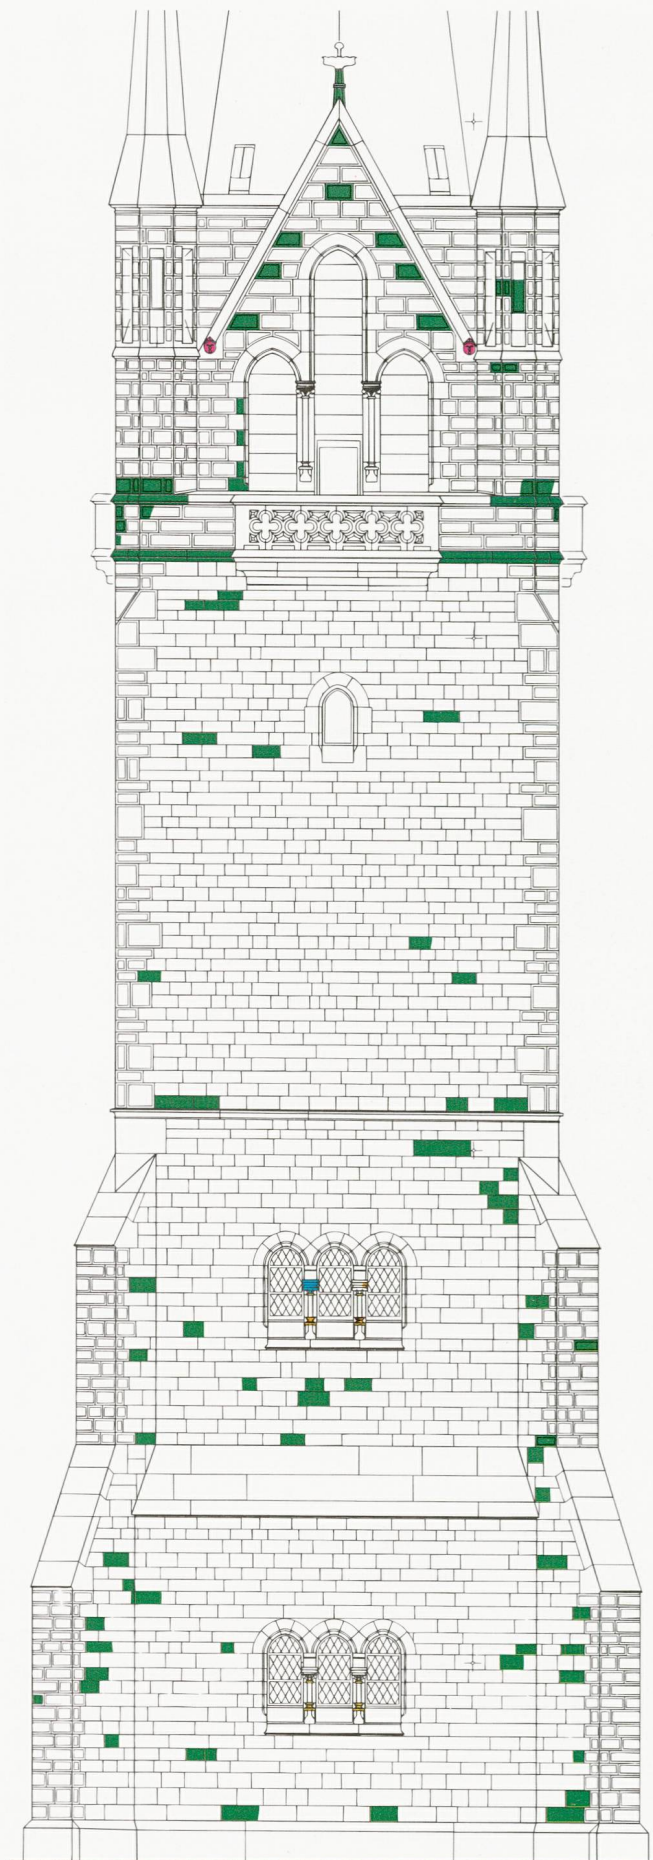
Abb. 3
Zug, Pfarrkirche St. Michael. Photogrammetrische, steingerechte Aufnahme der Nordfassade des Turmes, April 1991. Eingezeichnet sind: Sandsteinersatz (grün), aufmodelliert (orange), neue Werkstücke des Bildhauers (blau), überarbeitete Skulpturen (weinrot).
