Das «Kieferhaus» in Menzingen

Ein Blockbau aus dem 18. Jahrhundert

Peter Holzer

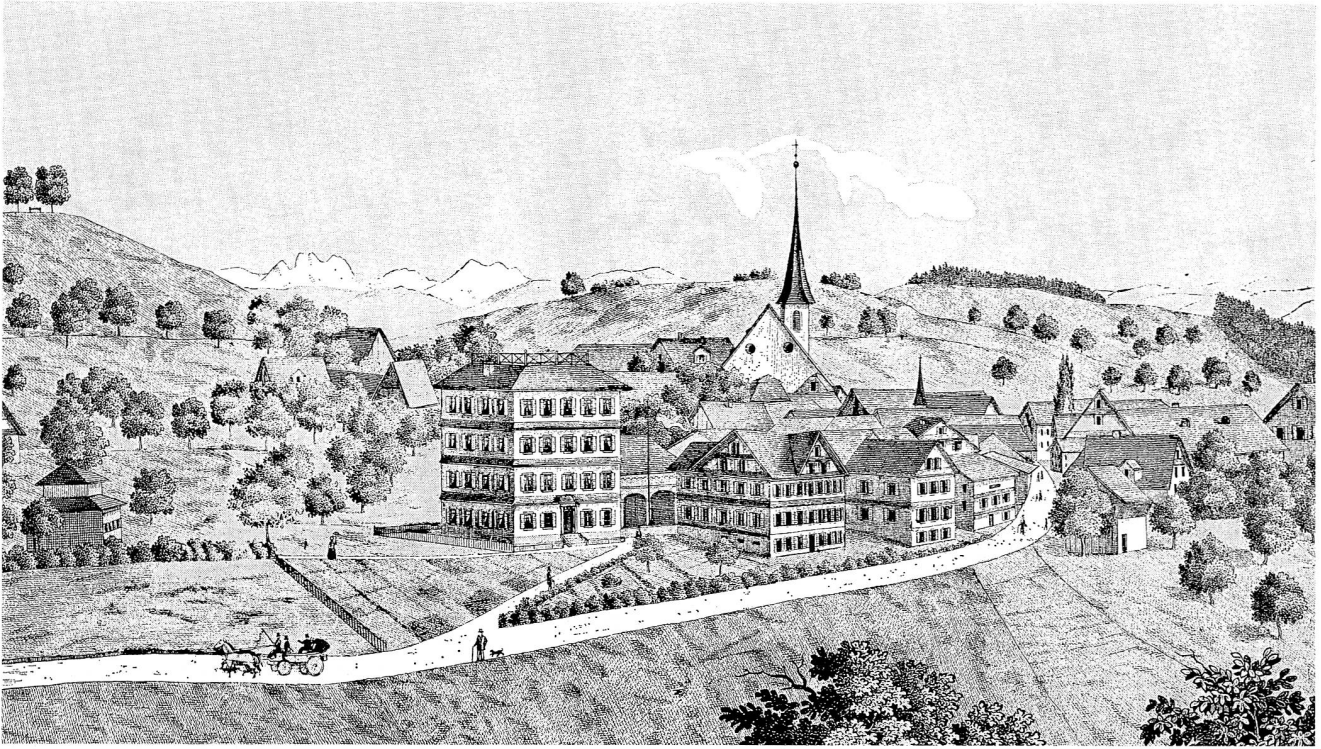
Abb. 3
Menzingen, «Kieferhaus». Lithographie «Menzingen, Handelsschule» von 1860. Das «Kieferhaus» steht rechts neben dem grossen, viergeschossigen Gebäude («Engelburg»).

¹⁹ Dies ergibt sich aus dem Vergleich der Lithographie von 1860 (Abb. 3) mit den Fotografien des Zustands von 1994 (Abb. 2 und Tugium 11/1995, 28, Abb. 12).

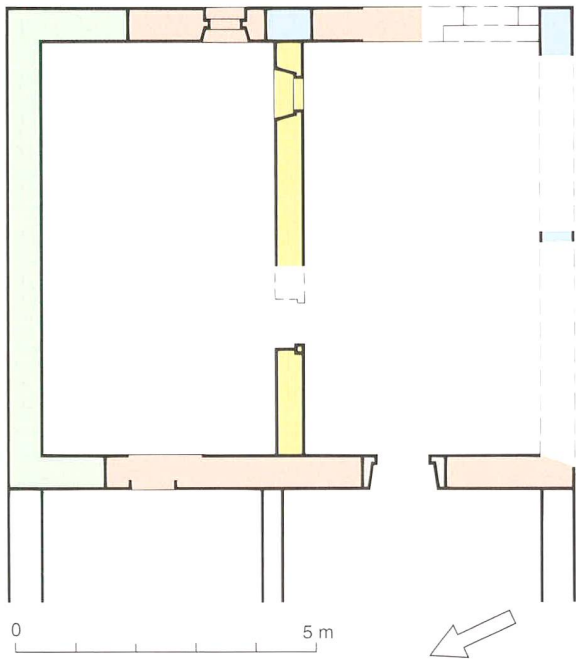
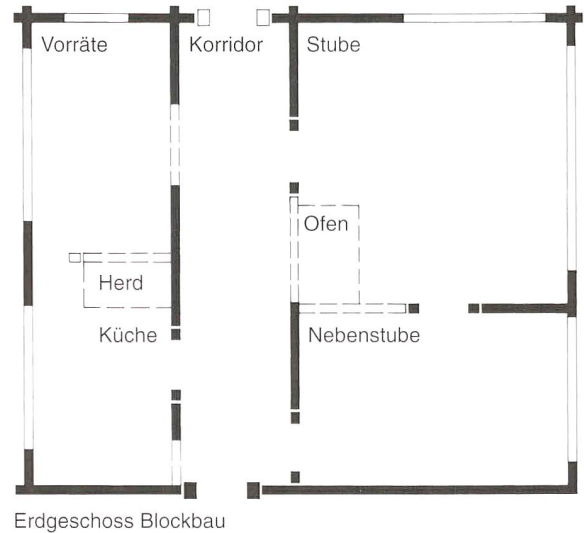
Abb. 5
Menzingen, «Kieferhaus». Schematische Grundrisse.

Das ursprüngliche Haus wies im Erdgeschoss (Abb. 5 und 6) zwei Zugänge auf. In der Ostwand des Korridors zeigten sich an der Unterseite des obersten Blockholzes zwei sauber eingearbeitete, rechteckige Zapflöcher, welche wohl die Lage der Türpfosten markierten. Zwischen den Zapflöchern war die Aussenkante des Blockholzes kielbogenartig gefast.¹² Nördlich dieser ehemaligen Türe war 1,70 m über dem originalen Boden ein 20 cm hohes Heiterloch in die Blockwand eingelassen (Abb. 4).¹³ In der Westfassade darf ein Pendant zur östlichen Tür – allerdings ohne Sturz-

Im 1. Obergeschoss (Abb. 5 und 6) waren sowohl in der Ost- als auch in der Westwand des Korridors bereits im Originalzustand Türen vorhanden. Während auf der Westseite beide Türpfosten erhalten waren, bestand auf der Ostseite nur noch gut die Hälfte des nördlichen Pfostens. Diese beiden Türen belegen, dass das ursprüngliche Gebäude mit traufseitigen Lauben ausgestattet war.

Die beiden Kammern im Dachgeschoss (Abb. 5 und 6) waren in der Nord-Süd-Achse des Hauses angeordnet. Die Erschliessung erfolgte vom Korridor her. Die Türen hatten gefaste Pfosten. Die zugehörigen Sturzbalken waren kielbogenartig verziert. Die nordseitige Kammer zeigte unmittelbar östlich der Südwestecke in der Wand zum Korridor eine zweite Tür, deren Notwendigkeit vorerst nicht einzu-

Die Untersuchung ergab, dass die östliche Hälfte des Kellersockels (Abb. 5 und 6) eine sekundäre, in mehreren Etappen erstellte Unterfangung des Blockbaus war. Sämtliche Mauern der Unterfangung bestanden aus Bollen- und Bruchsteinen, zeigten denselben Gefügecharakter und waren durchwegs rund 60 cm stark. Unterschiede zeigten sich lediglich im Mauermörtel.

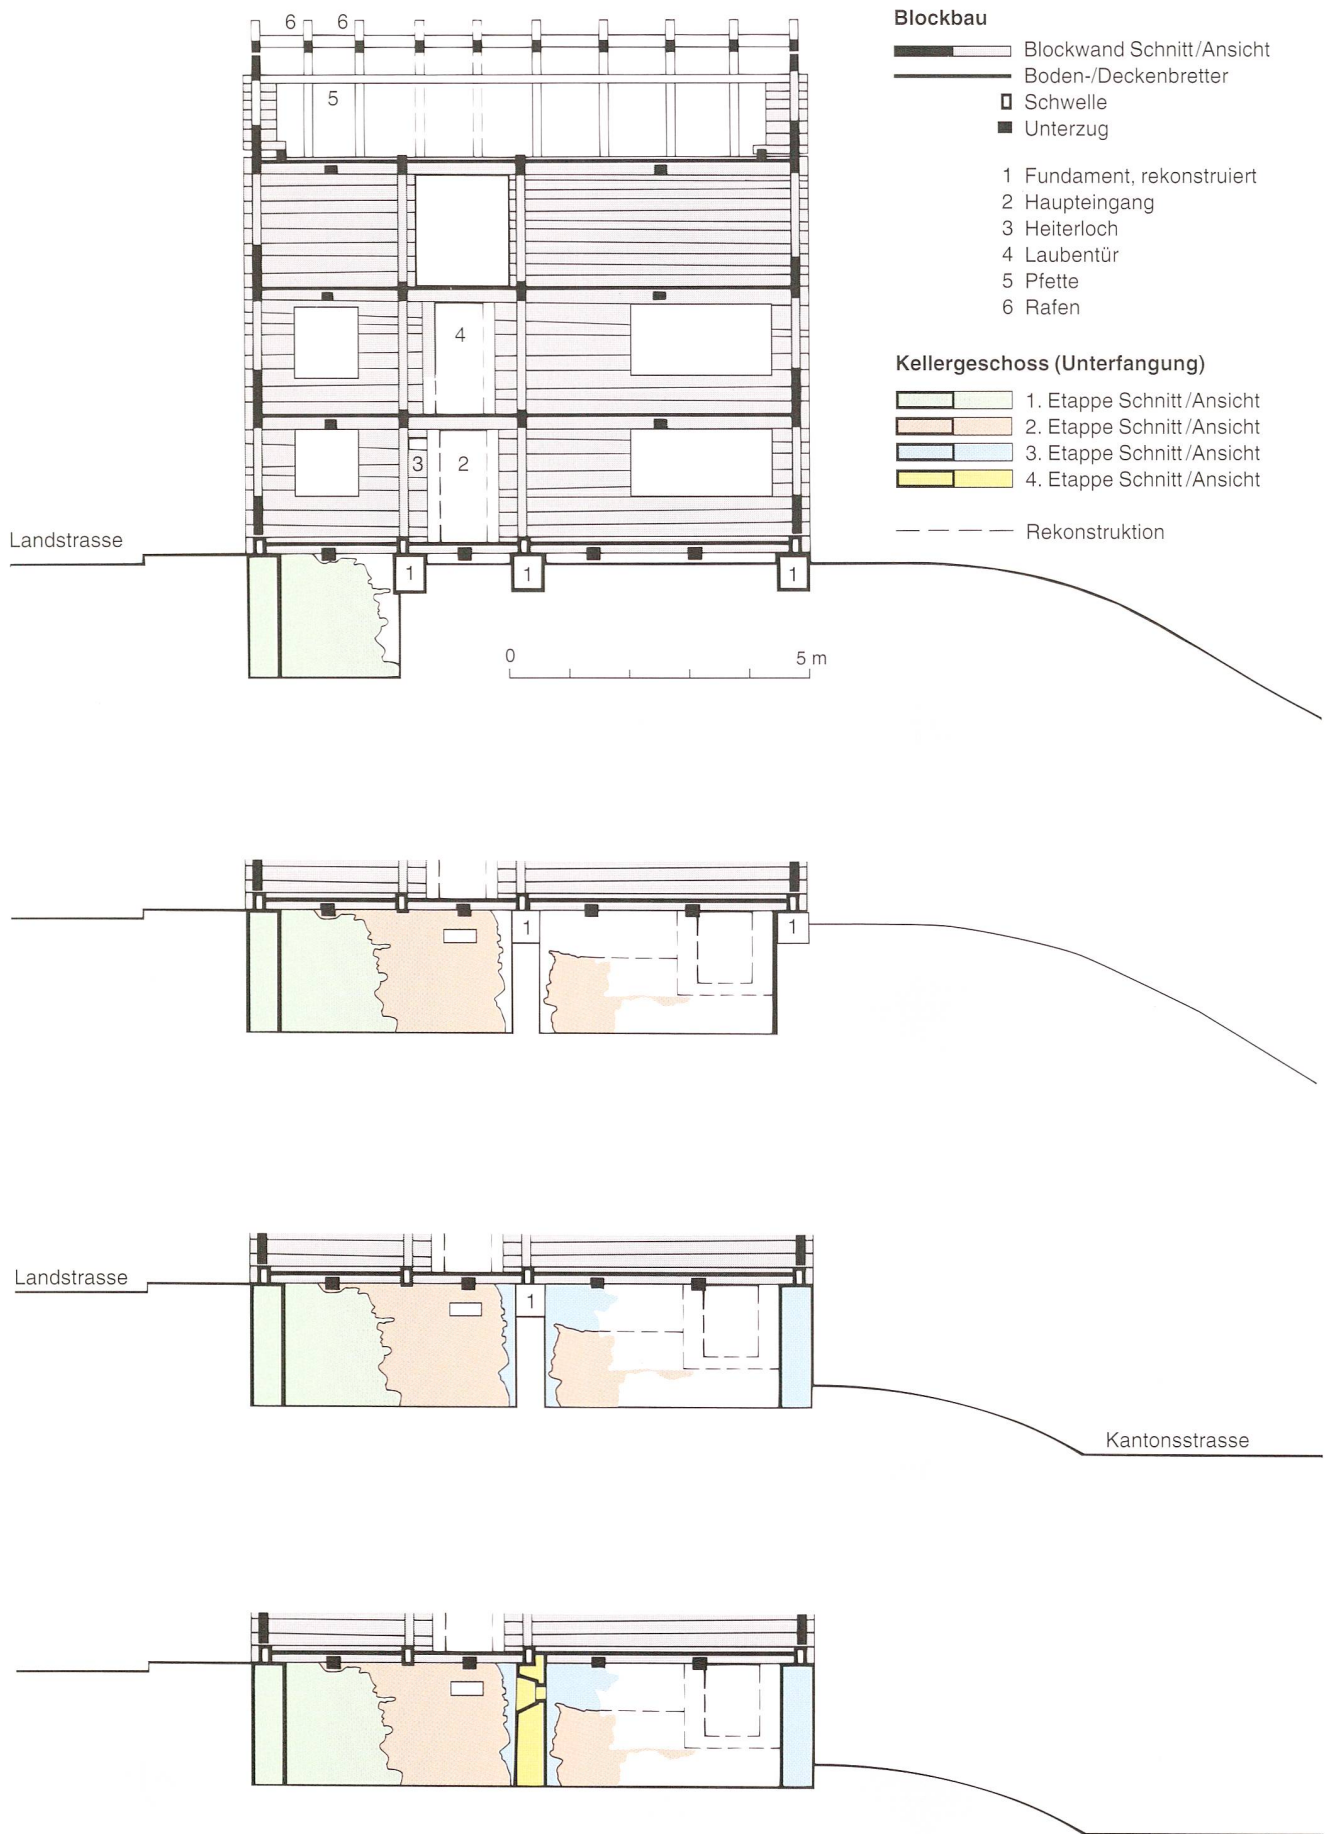
Eine erste Etappe bildete die Kellernordwand, die mit einem grau-braunen, feinsandigen Kalkmörtel gefügt war. Unter der Nordostecke und der Nordwestecke des Blockbaus winkelte die Kellernordwand nach Süden ab. Die abwinkelnden Mauerschinkel endeten – ähnlich einer Abbruchwunde – in einer unregelmässigen Front mit unterschiedlich weit auskragenden Steinen. Da an diesen kein Mörtel haftete und im Mauermörtel keine Negative ausgetriebener Mauersteine nachzuweisen waren, ist ein Mauerabbruch an diesen Stellen auszuschliessen.

Die Kellerwestwand und zwei Mauerscheiben unter der Blockbau-Ostfassade sind einer zweiten Etappe zuzurechnen. Als Indiz für ihre Gleichzeitigkeit kann einzig ihr gleicher Gefügemörtel aus braunem, fast reinem Lehm angeführt werden. Die Kellerwestwand war gegen den in der Nordwestecke nach Süden abwinkelnden Mauerschinkel gefügt. Zwei Fensterleibungen, die mit der Kellerwestwand einen Verband bildeten, belegen eine originale Maueröffnung. Die nördliche Mauerscheibe lief gegen den

Das Mauerstück in der Südostecke, die Mauerung in der Mitte der Ostwand und ein kleiner Mauerrest in der Süd-wand dürften der dritten Etappe angehören. Als Indiz für die Gleichzeitigkeit dieser Mauern ist allein ihr grau-brauner, feinsandiger Kalkmörtel zu nennen. Das Mauerstück in der Südostecke zeigte an der Nordseite eine senkrechte Mörtelbraue, die mit einem Zapfloch an der Unterseite der Ostfassadenschwelle korrespondierte. Weiter nördlich war ein zweites Zapfloch erkennbar. Beide Zapflöcher waren

Abb. 6
 Menzingen, «Kieferhaus». Schematischer Gebäudeschnitt Nord-Süd und Rekonstruktion der Unterfangungsetappen. Blick nach Osten.

unsorgfältig in die Ostfassadenschwelle eingearbeitet, was auf eine sekundäre Entstehung hindeutet. Offenbar wurde im Zug der Unterfangungsarbeiten am Südeinde der Kellerostwand eine Fensteröffnung mit einer Lichtweite von etwa 0,95 x 1,40 m eingebaut. Die Mauerung in der Mitte der Ostwand war gegen die nördliche und die südliche Mauer-scheibe der zweiten Etappe gefügt und überlagerte diese sogar.

Als vierte und letzte Etappe ist wohl die Trennwand unter der Korridorsüdwand des Blockbaus zu nennen. Sie stiess gegen die Mauerung in der Mitte der Ostwand und gegen die Kellerwestwand. Die Fensteröffnung in der Osthälfte sowie der Türpfosten in der Westhälfte der Trennwand bildeten mit dem Mauerwerk einen Verband.
