Zeitschrift: **Tugium : Jahrbuch des Staatsarchivs des Kantons Zug, des Amtes für Denkmalpflege und Archäologie, des Kantonalen Museums für Urgeschichte Zug und der Burg Zug**

Zwei Häuser – ein Zimmermann?

Bauuntersuchungen in Zweieren

Rüdiger Rothkegel,

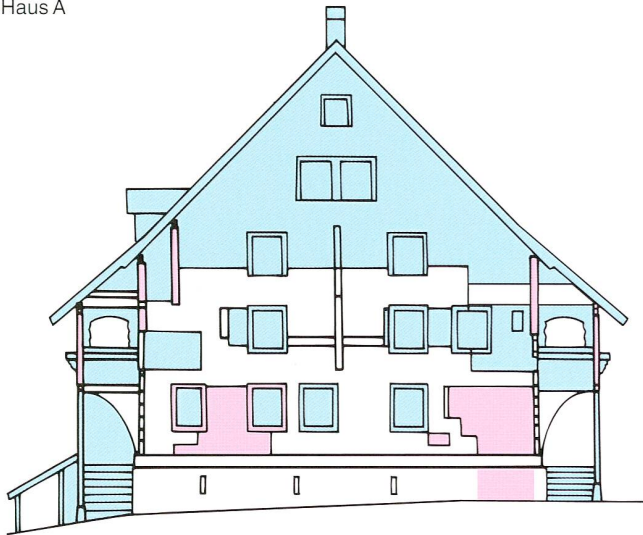
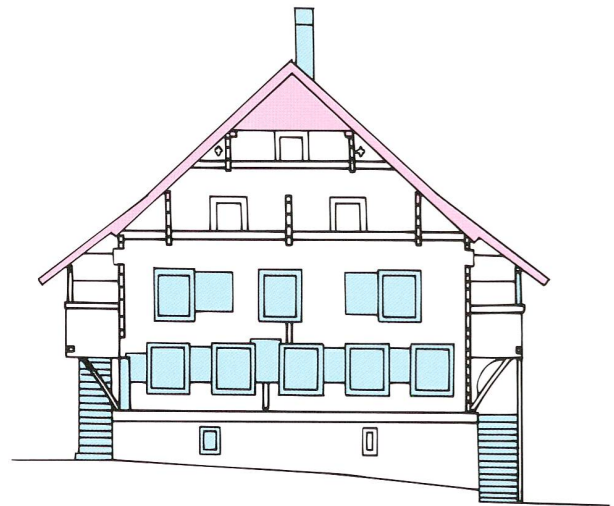
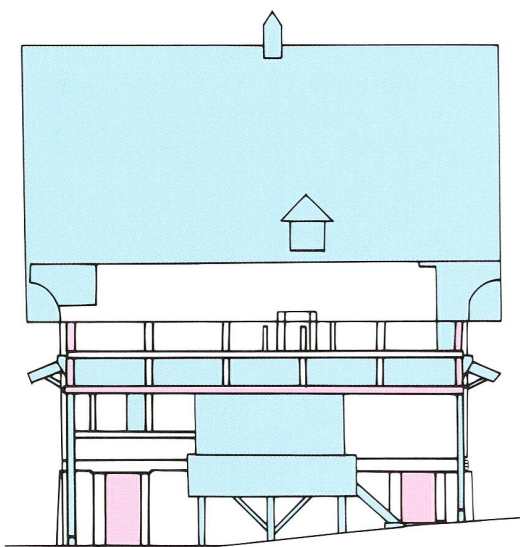
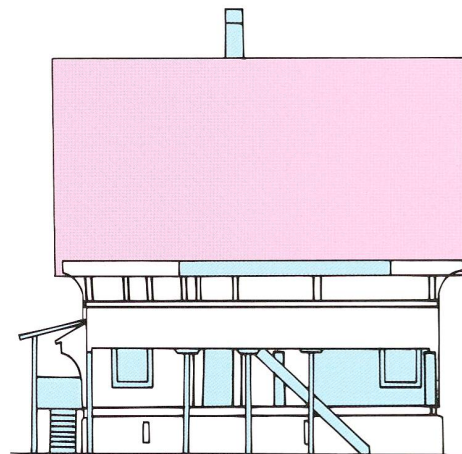
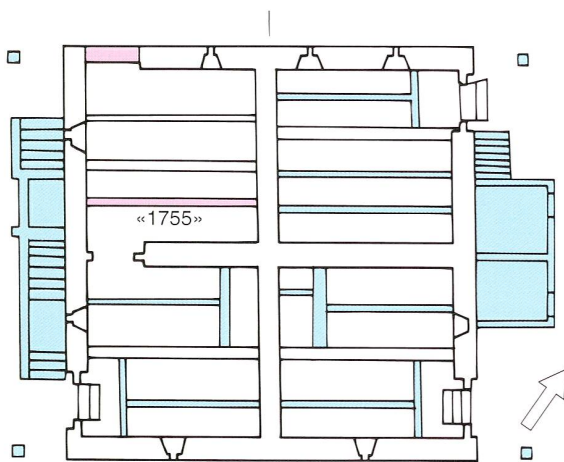
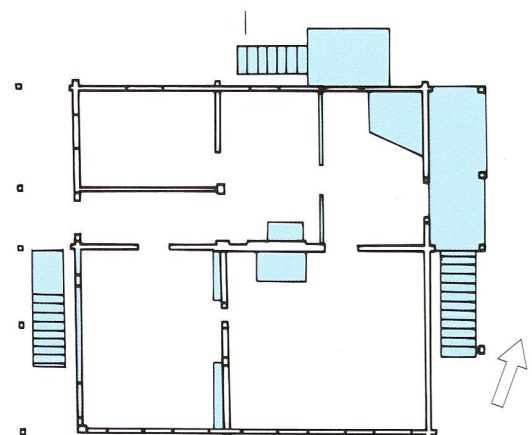
Abb. 3
Zweieren, Haus A (linke Reihe) und Haus B (rechte Reihe). Aufnahmen des Architekten kombiniert mit Befunden aus den archäologischen Untersuchungen. Die benutzten Pläne wurden vereinfacht, die eingezeichneten Bauphasen sind nicht in jedem Detail abgesichert.

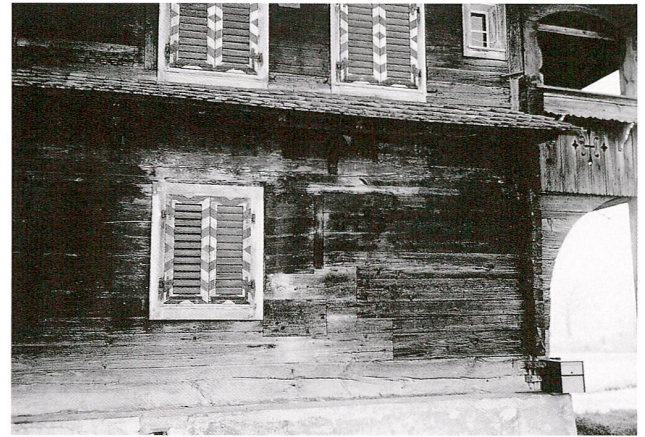
Aufgrund der Bauuntersuchungen kann Haus A nun eingehend beschrieben werden (Abb. 3 links). Das Mauerwerk der Substruktion auf der gesamten Grundrissfläche besteht im Wesentlichen aus gemörtelten Bruchsteinen, enthält aber auch vereinzelt grosse Sandstein- oder Granitblöcke. Die 65–70 cm starken Mauern waren vermutlich von Beginn an verputzt. Die mindestens sieben schmalen Lichtschlitze im Sockelmauerwerk fallen durch kunstvoll gearbeitete Sandsteingewände auf. Der Keller war parallel zum First in eine nordöstliche und eine südwestliche Hälfte geteilt. Hier waren insgesamt drei Kellerräume untergebracht, die durch drei Türen auf den Traufseiten erschlossen waren. Die Türrahmen waren – im Gegensatz zu den Gewänden der Lichtschlitze – aus Eichenholz gearbeitet und gleichwohl durch eine Profilierung dekoriert. In der Nordwestecke des Kellersockels befand sich vermutlich ein weiterer, nachträglich zugemauerter Kellerzugang. Direkt darüber ist im aufgehenden Holzteil ein grösserer Flick vorhanden, der damit in Zusammenhang stehen dürfte (Abb. 5, vgl. auch Abb. 3).⁷

Abb. 5
Zweieren, Haus A. Nördliche Giebelseite, westlicher Teil. Im Erdgeschoss ist ein Pfosten der ursprünglichen Befensterung erhalten, auch der Zahnfries im Obergeschoss gehört zum ältesten Bau. Das Klebdach wurde nachträglich an der Stelle eines Vorgängers errichtet. Im Erdgeschoss ist rechts ein grosser Flick zu erkennen. Darunter, im Kellersockel, befindet sich eine zugemauerte Tür (nur von innen her zu sehen).

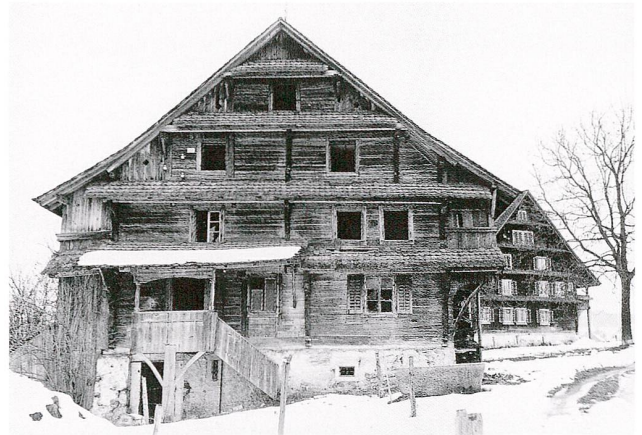
Abb. 8
Zweieren, Haus B. Nördliche Giebelseite. In den beiden Dachgeschossen erkennt man Elemente in Bohlen-Ständer-Technik. Im Hintergrund rechts ist Haus A zu sehen. Zustand 1977.

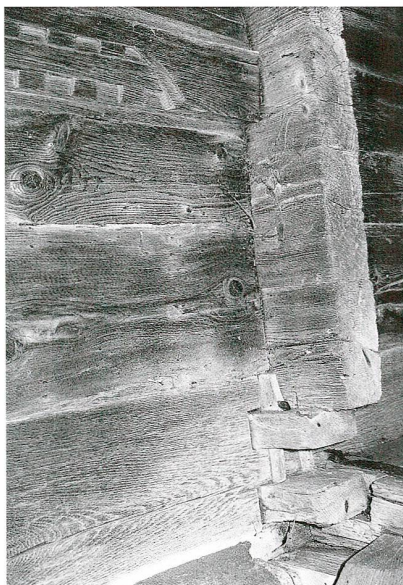
Abb. 9
Zweieren, Haus B. Östliche Traufseite, Erdgeschoss. Zweizungiges Schwellenschloss und Teil des Würfelfrieses (rechts oben). Zustand 1987.
