Zeitschrift: **Bulletin der Vereinigung Schweiz. Petroleum-Geologen und -Ingenieure**

Unfälle mit Mineralölen

Beispiele aus der Praxis der in Grundwassergebieten nach Ölversickerungen getroffenen Massnahmen

VON HANSJÖRG SCHMASSMANN*

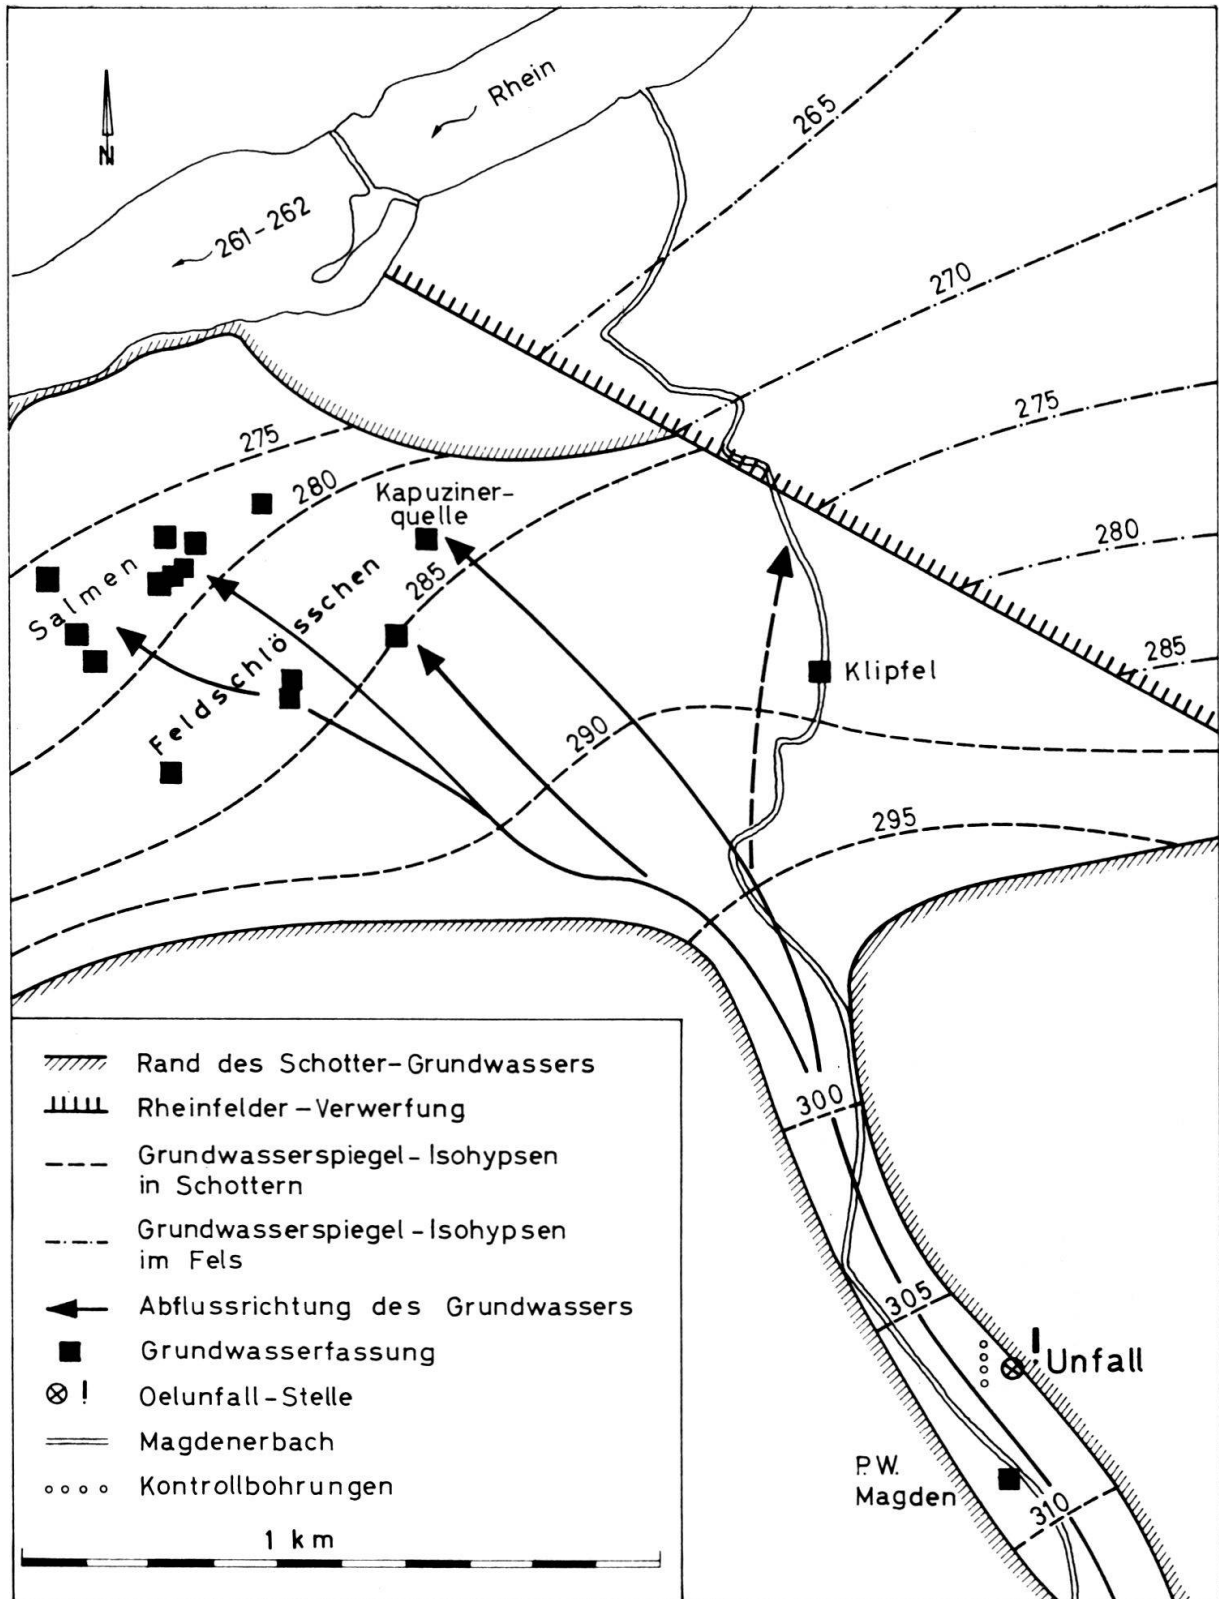
Fig. 1: Ölunfall Magden. Hydrologische Situation.

Am Abend des Unfalltags ergab die Beurteilung der hydrologischen Situation, dass die Unfallstelle über dem rechten Rand des Grundwasserstromes lag, der in der mit Schottern aufgefüllten eiszeitlichen Rinne des Magdenerbaches abfliesst. Da das Öl rasch in eine grosse Tiefe eingedrungen war, musste mit der Möglichkeit gerechnet werden, dass es den Grundwasserstrom erreichen werde.

Das Pumpwerk der Gemeinde Magden, mit dem der Grundwasserstrom genutzt wird, liegt 170 m schräg talaufwärts der Unfallstelle. Obwohl die geologisch-hydrologischen Verhältnisse nicht genau bekannt waren, war aufgrund der Erfahrungen aus ähnlichen Gebieten praktisch auszuschliessen, dass das Grundwasser von der Unfallstelle

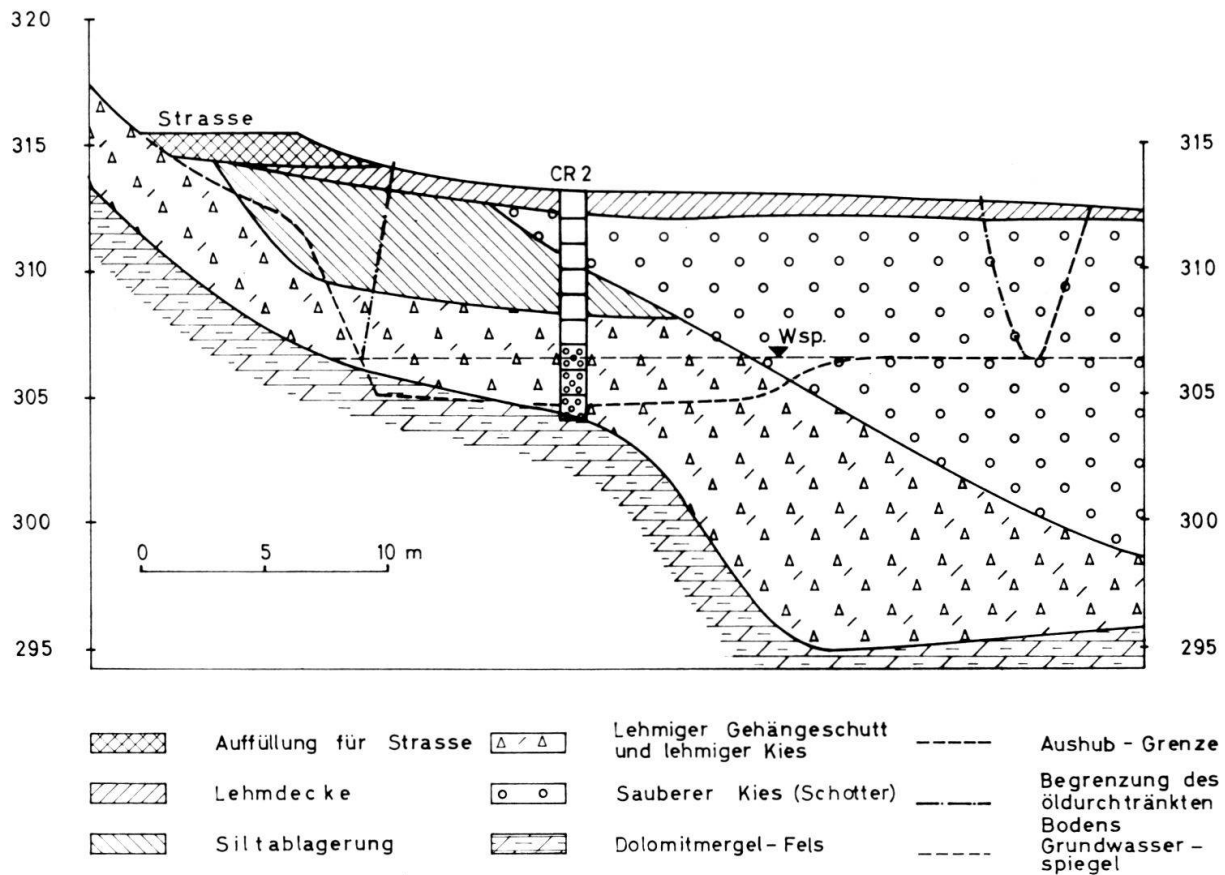
Fig. 3: Ölunfall Magden. Querschnitt durch Aushub-Grube.

Im bergseitigen Teil der Aushubgrube stellten wir einen Tag nach dem Unfall mit einem Schürfschlitz fest, dass das Öl im siltig-tonigen und unten Kalkgehängeschutt enthaltenden Boden schon bis zum Niveau des Wasserspiegels vorgedrungen war. Im Gegensatz zum Aushub im Bereich des gegen die Talmitte vorkommenden sandigen Kieses gelang es jedoch beim weiteren Entfernen des siltig-tonigen Gehängeschutts nicht, ölhaltiges und ölfreies Material unter dem Niveau des Wasserspiegels einwandfrei zu unterscheiden. Das aus dem angeschnittenen Boden in einer verhältnismässig geringen Menge zufließende Wasser sah aus, als ob es völlig mit Öl durchmischt wäre. Erst in den Dolomitmergeln, die unter dem siltig-tonigen Hangschutt den Felsuntergrund bilden, war kein Öl mehr feststellbar.

Das in den Zementrohrschächten abzupumpende Wasser stammte zu einem wesentlichen Teil vom Grundwasser, das von der Talmitte her aus dem sandigen Kies austrat. Als die Pumpen in den Kontrollbohrungen zweimal während längerer Zeit in Betrieb waren und sich der Spiegel des Grundwasserstroms dadurch gesenkt hatte (vgl. unten), versiegten diese Grundwasserzutritte fast vollständig. Die Menge des Wassers, das im

Um das sich im tieferen Grubenteil ansammelnde, mit Öl verschmutzte Wasser zu entfernen, wurden aus gelochten Zementröhren zwei Pumpschächte erstellt. Da die Grundwasservorkommen unterhalb der Unfallstelle zusätzlich durch Infiltrationen aus dem Magdenerbach gespeist werden, konnte nicht in Betracht fallen, das ölhaltige Wasser, das aus der Aushubgrube, aus den Zementrohrschächten und, beim damaligen Stand der Arbeiten, später vielleicht auch aus den stromabwärts angeordneten Kontrollbohrungen zu pumpen war, auf dem kürzesten Wege nach dem nahen Bach abzuleiten. Deshalb musste eine Ableitung von mehr als 1 km Länge nach dem zunächst gelegenen Kanalisationsschacht erstellt werden.

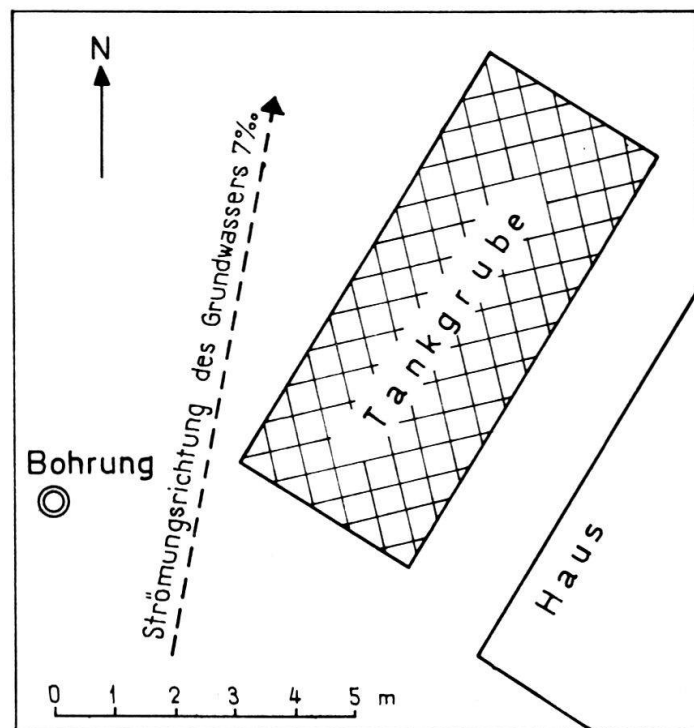
Fig. 4: Ölversickerung Allschwil. Situation.

Die Bohrung \varnothing 500 mm erreichte unter 17,50 m trockenen Niederterrassenschottern ein 2,20 m mächtiges Grundwasservorkommen. Sie wurde noch 4,20 m in die undurchlässigen Molassemergel abgeteuft, um die Pumpe so tief einsetzen zu können, dass das Grundwasser bis auf das Niveau seiner Sohle abgesenkt und damit ein möglichst ausgedehnter Absenktrichter erzeugt werden konnte. Noch vor Beginn des Pumpbetriebs in der mit Filterrohren versehenen Bohrung stieg die Grundwassermächtigkeit infolge von Niederschlägen auf rund 3,00 m an.

Die örtlichen Verhältnisse erlaubten nicht, eine Bohrung stromabwärts der Versickerungsstelle auszuführen. Die Bohrung musste in der Strömungsrichtung des Grundwassers gesehen einige Meter seitlich des oberen Endes der Grube, in welcher der lecke Tank ausgegraben worden war, angesetzt werden. Deshalb konnte zum vornherein nicht erwartet werden, mit der Bohrung das Öl direkt anzutreffen. Der Zweck der Bohrung war vielmehr, durch Pumpen im Grundwasser einen Absenktrichter zu erzeugen, um das Öl aus der Umgebung anziehen und aus dem Bohrloch fördern zu können.

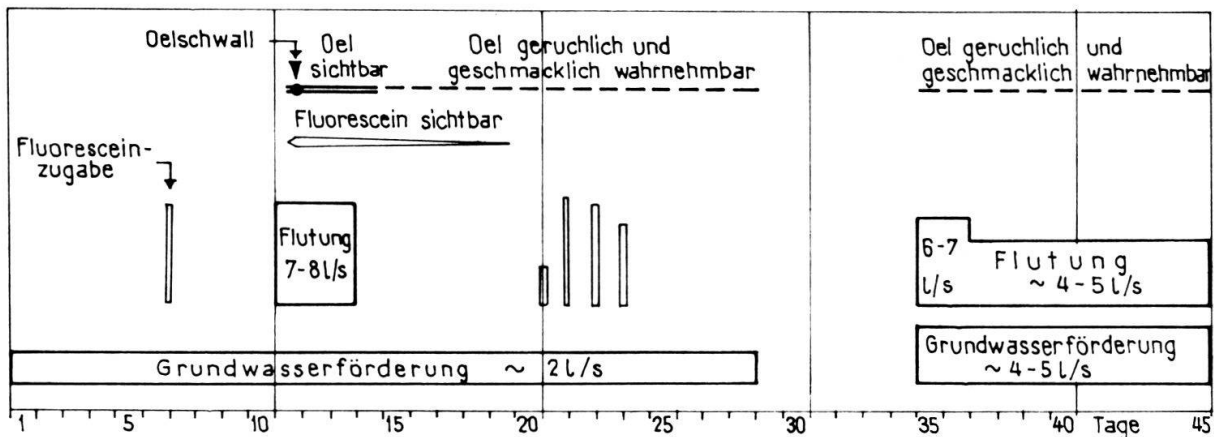
Fig. 5: Ölversickerung Allschwil. Pump- und Flutungs-Diagramm.

Nachdem die Tankgrube durch die Spriessungen gesichert war, wurde mit der zweiten Flutung begonnen. Bei anhaltender Flutung war das aus der Bohrung geförderte Wasser 9 Stunden später durch das 4 Tage vorher bei der ersten Flutung zugegebene Fluorescein grün gefärbt und enthielt auch bereits wenig Öl. Zum Erstaunen aller Beteiligten drangen dann in der Zeit zwischen 13½ und 16 Stunden nach Beginn der zweiten Flutung plötzlich bedeutende Mengen von Öl in die Bohrung ein. Die mit der Pumpe geförderte und in Messgläsern geprüfte Flüssigkeit war nicht mehr ölhaltiges Wasser, sondern bestand bis zu zwei Dritteln aus Öl. Da die Förderleistung der Pumpe etwa 110 l/min = 6,6 m³/h betrug, kann geschätzt werden, dass während der 2½ Stunden das in einer Menge von rund 7 m³ versickerte Heizöl fast quantitativ zurückgewonnen worden war.

Nachdem der Ölschwall vorbei war, förderte die Pumpe wieder Wasser, das nur noch wenig Öl enthielt. Aus dem Verlauf der Ölförderung ergibt sich, dass das Heizöl offenbar überwiegend noch unter der Versickerungsstelle in der Art einer Linse entweder im trockenen Kies oder auf dem Grundwasserspiegel liegengelassen und dann durch den Wasserüberdruck des bei der Flutung versickerten Wassers verdrängt worden war.

In dem aus der Bohrung gepumpten Wasser war Öl schon drei Tage nach dem durch die erste grössere Flutung erzeugten Ölschwall nicht mehr als Ölphase in Form von Schlieren oder Filmen sichtbar gewesen. Optisch nicht in Erscheinung tretende Spuren von offenbar gelöstem Öl waren aber unabhängig vom Stillstand oder Betrieb der Flutung und abgesehen von einigen zeitweilen negativen Proben noch bis zum Schluss des Pumpbetriebs, insbesondere nach Erwärmung des Wassers, geruchlich und geschmacklich wahrnehmbar.
