# **A2 - Lehnenviadukt Beckenried, Hanginstabilitäten Ischenwald (Beckenried, NW)**

DANIEL BOLLINGER \*, RETO MURER \*

## *Zusammenfassung*

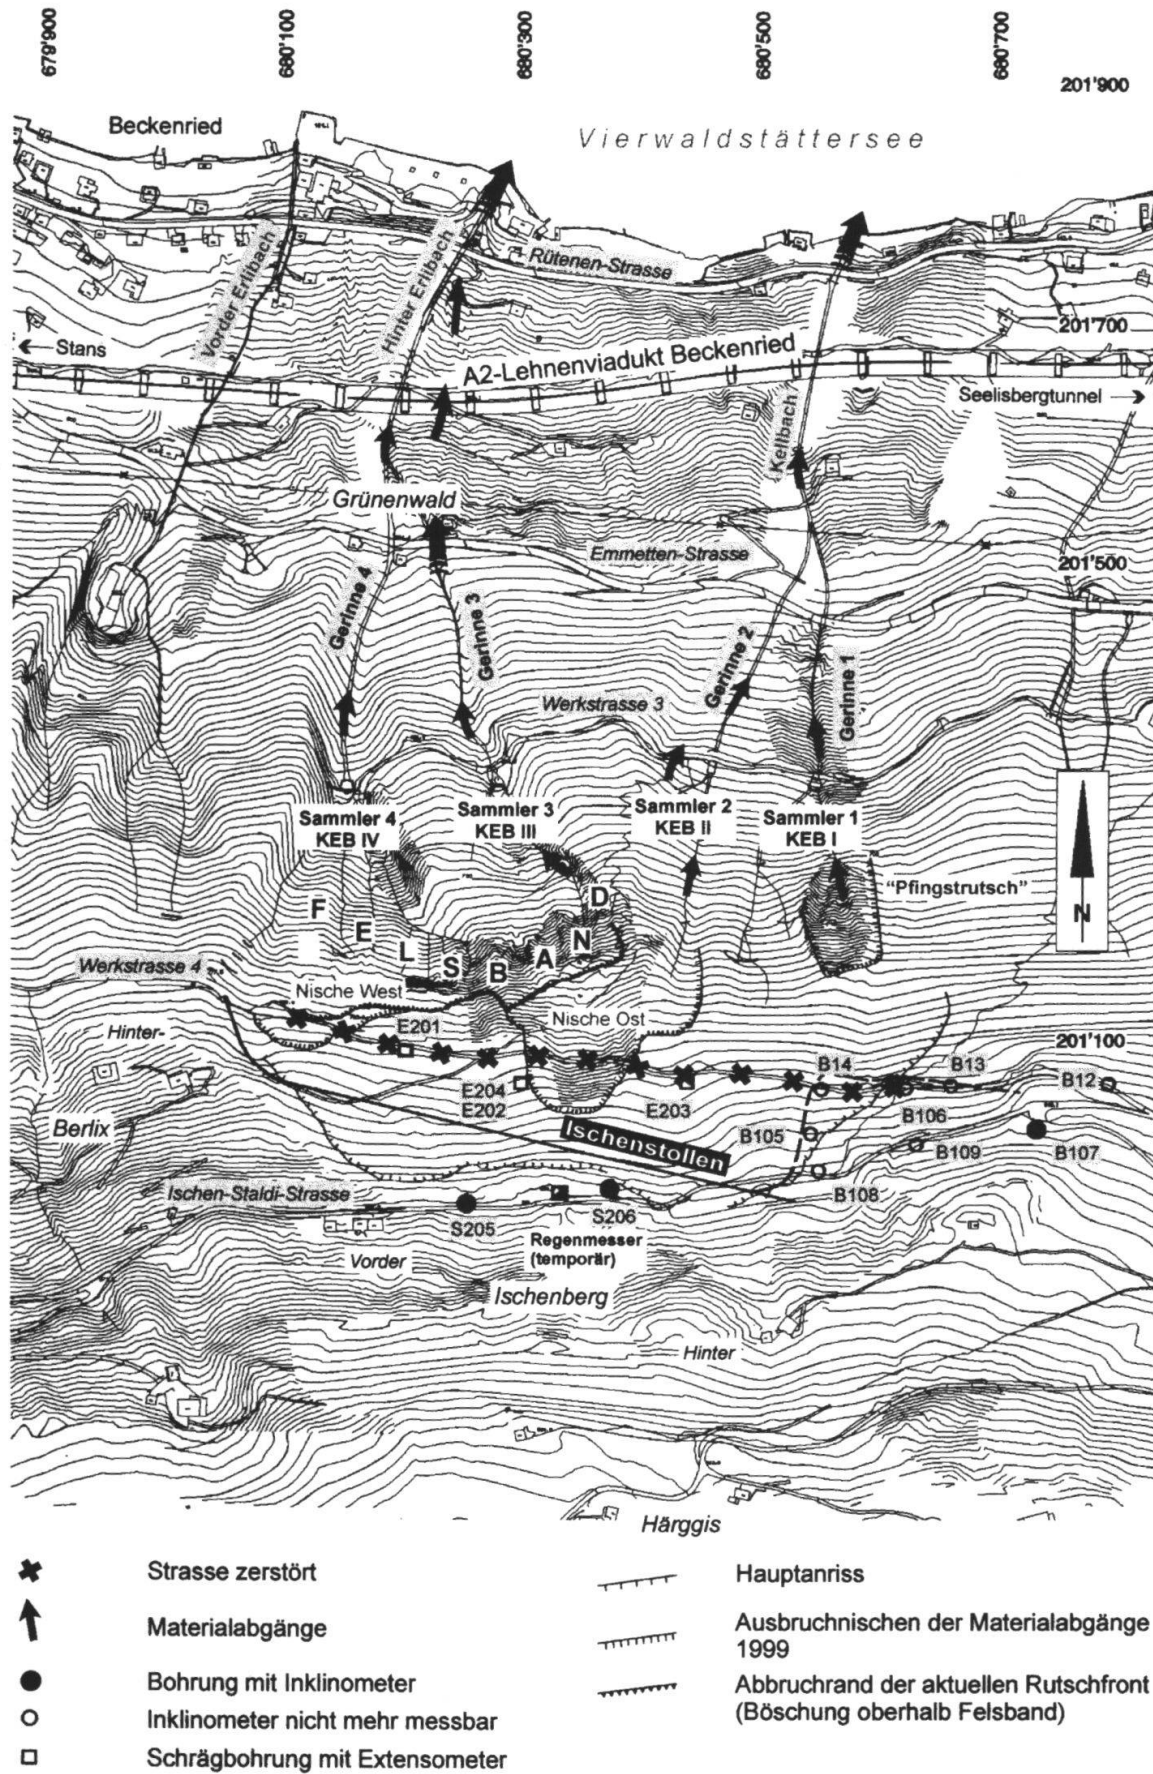
Fig. 1: Situation Ischenwald – A2 Lehnenviadukt Beckenried.
