**Artikel:** Ursachenanalyse der Hanginstabilitäten 1999  
**Kapitel:** Die Rutschung Flyalp und ihre Auswirkungen auf den Flybach (Weesen, SG)  
**Autor:** Liener, Serena  
**DOI:** <https://doi.org/10.5169/seals-222274>

# Die Rutschung Flyalp und ihre Auswirkungen auf den Flybach (Weesen, SG)

SERENA LIENER\*

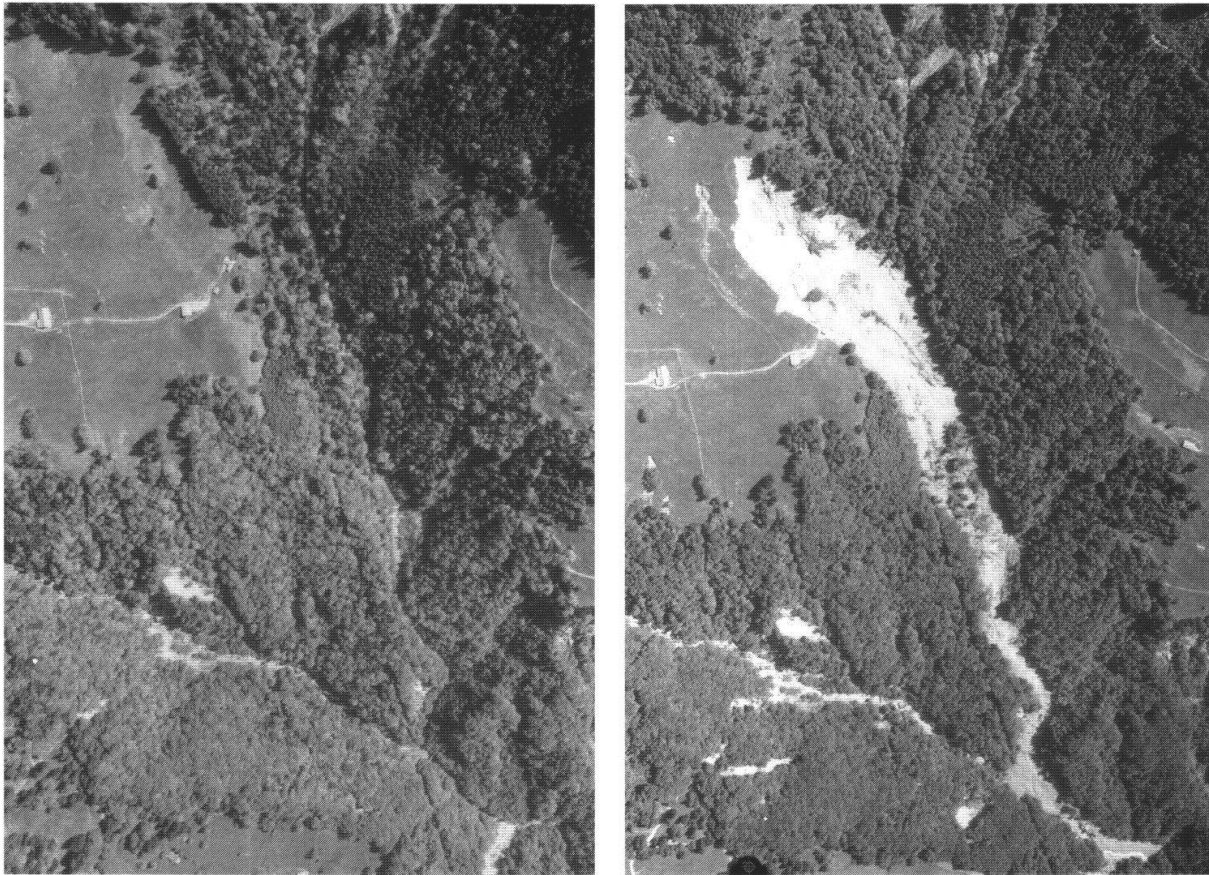
Am 23. Mai 1999 hat sich auf der Alp Flywald eine grosse Rutschung von ca. 84'000 m<sup>3</sup> abgelöst und ist in den Renzletenbach gelangt (Fig. 1 und Fig. 2). Grosse Materialmengen sind direkt unterhalb der Alp Flywald oberhalb einem Waldstück liegen geblieben. Das aus dem Rutschanriss fliessende Wasser ist am östlichen Rand im Gerinne des Renzletenbaches abgeflossen. Am westlichen Rand der Rutschung hat sich ebenfalls ein Gerinne gebildet, das neben dem bereits erwähnten Waldstücke verlief und in den Renzletenbach mündete. Die Rutschung hat einen Murgang ausgelöst, der die Wohnzonen von Weesen nicht erreicht hat. Der Murgang muss sehr dünnflüssig gewesen sein, da die Bäume auf beiden Seiten des Renzletenbaches bis 10 Meter hoch mit Schlamm verspritzt waren.

**Fig. 2:** Luftbilder der Alp Flywald: Bild links vom 15.5.1998, Bild rechts vom 1.6.1999.

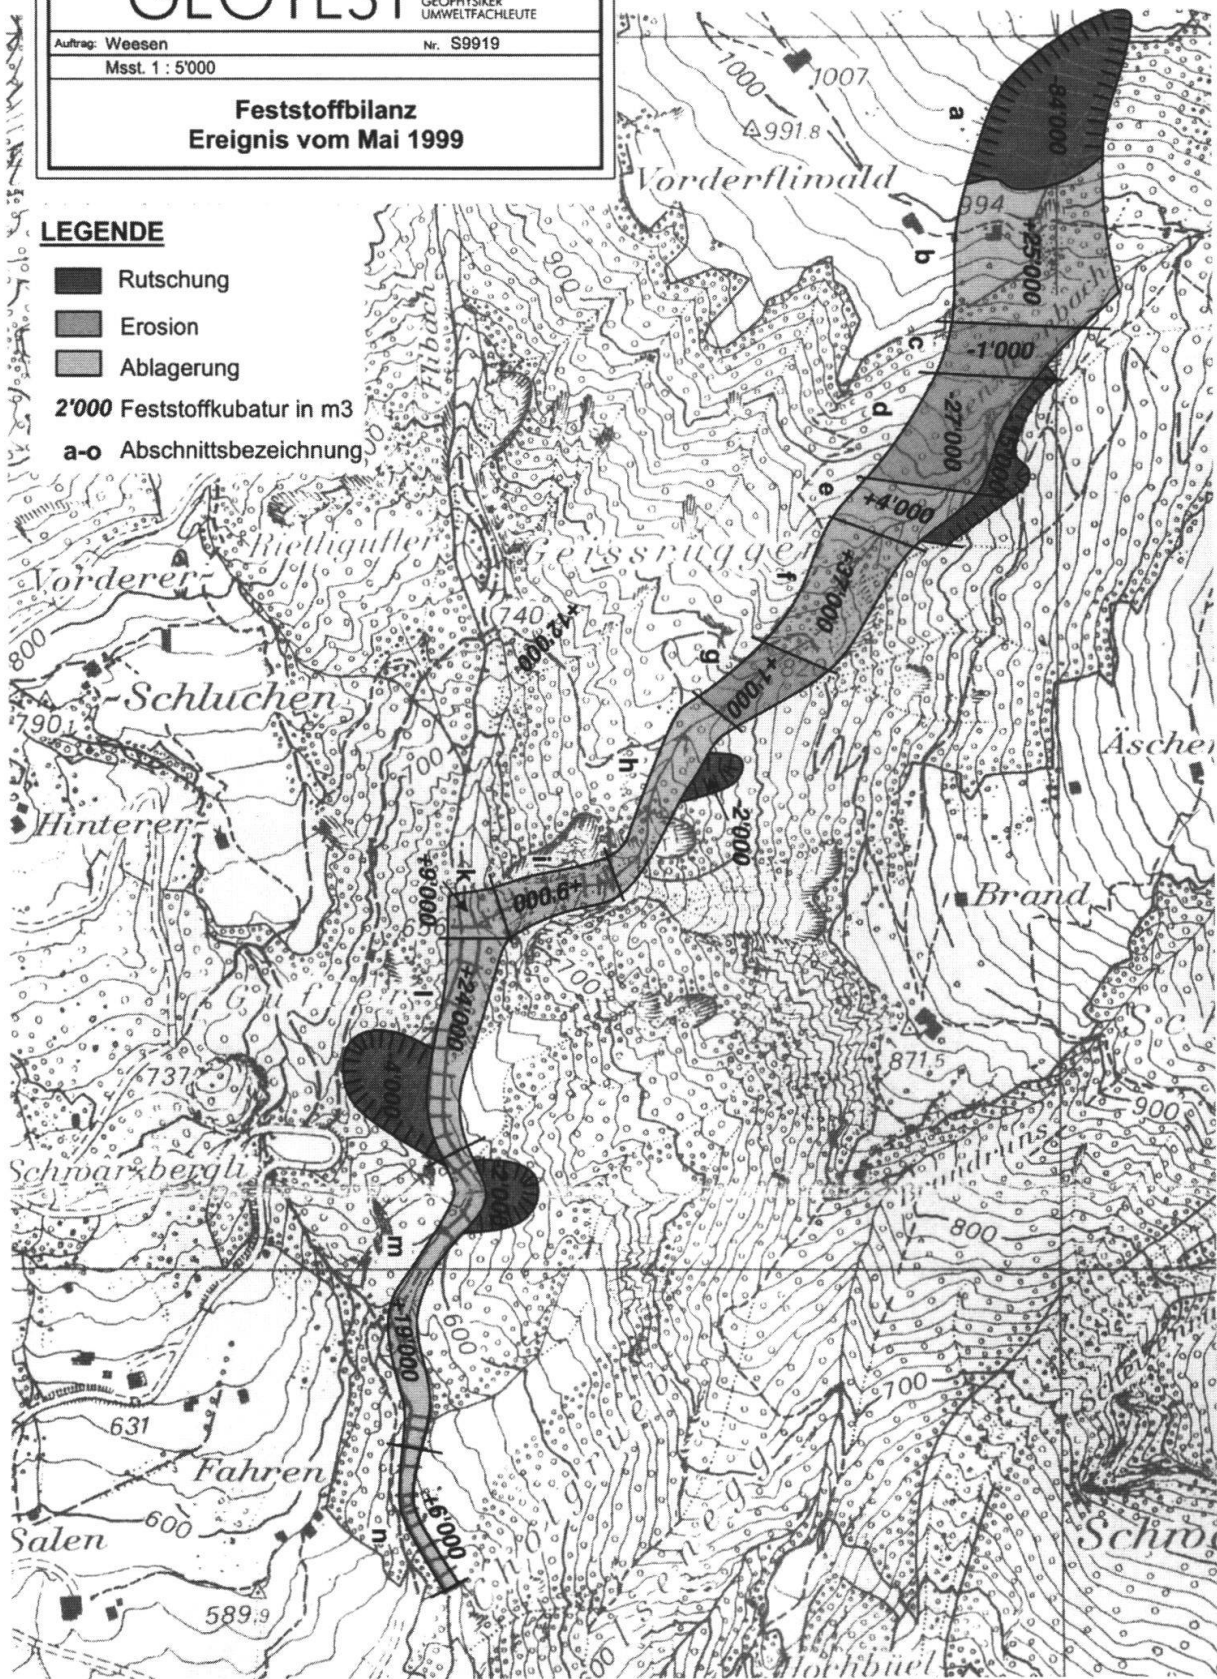
Fig. 3 zeigt die photogrammetrisch und im Feld bestimmten Erosions- und Ablagerungsgebiete der Rutschung Flyalp und des Renzletenbaches. Insgesamt wurden durch die Rutschung und den daraus entstandenen Murgängen  $150'000 \text{ m}^3$  Material aus den Einhängen und dem Gerinne des Renzletenbaches erodiert. Davon gelangte mit ca.  $70'000 \text{ m}^3$  knapp die Hälfte bis in den Flybach und der Rest wurde im

Fig. 3: Erosions- und Ablagerungsräume im Renzleten- und Flybach.

Renzletenbach wieder abgelagert. Bis auf den Kegel wurden 20'000 – 30'000 m<sup>3</sup> Material transportiert, wovon 10'000 m<sup>3</sup> aus dem Gerinne ausgebaggert wurden. Die restlichen 10'000 – 20'000 m<sup>3</sup> Feststoffe wurden direkt in den See verlagert. Bis im Herbst 1999 wurden weitere 15'000 m<sup>3</sup> Material aus dem Gerinne im Kegelbereich ausgebaggert.

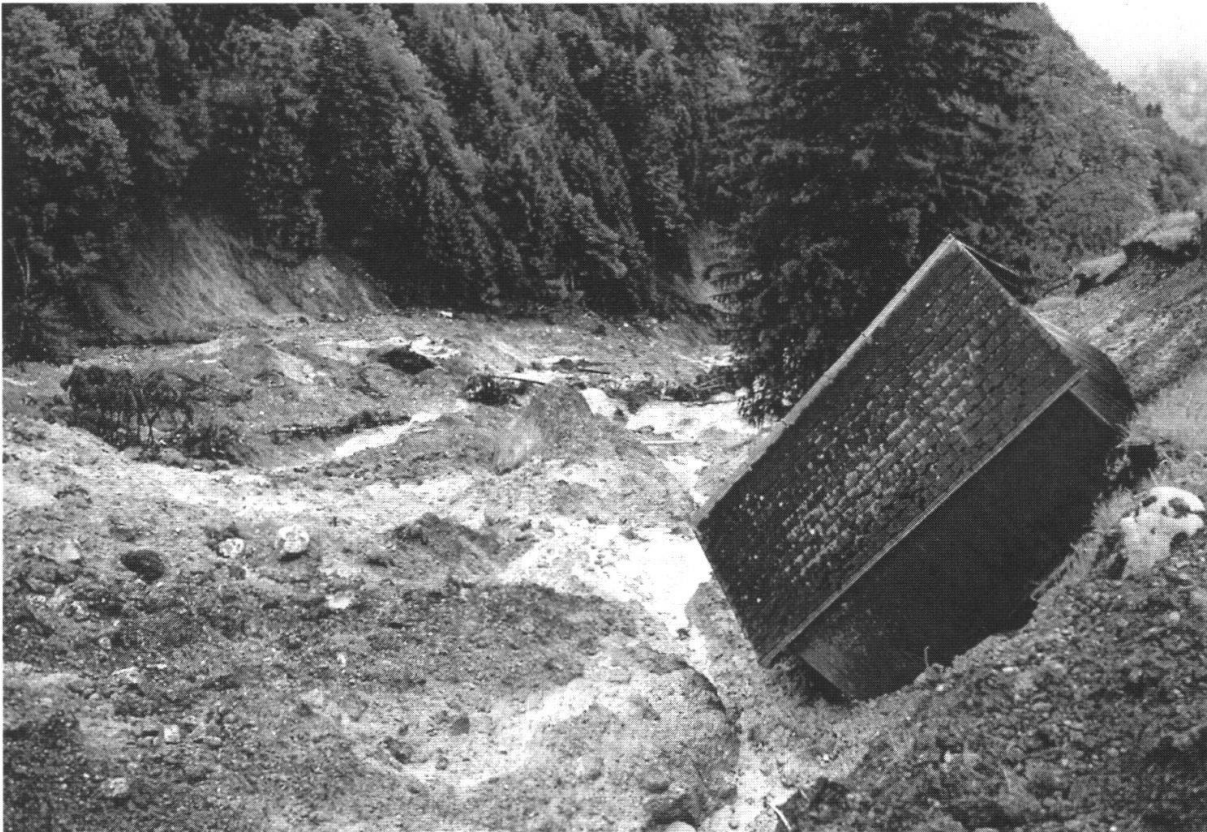
Durch das Rutschereignis und die Folgeprozesse entstanden auf der Alp Flywald und im Siedlungsgebiet von Weesen diverse Schäden: Durch die Rutschung wurden auf der Alp Flywald eine Alphütte und zwei Nebengebäude mitgerissen und zerstört (Fig. 4). Im Renzletenbach zerstörte ein Murgang mehrere Sperren. Infolge des hohen Geschiebeeintrages im Kegelbereich des Flybaches wurde das Gerinne mit Geschiebe aufgefüllt und der Bach trat über die Ufer. Da zudem die Gefahr eines grösseren Murganges bestand, mussten rund 400 Einwohner aus 100 Wohnhäusern evakuiert werden. Obwohl pausenlos mehrere Bagger und Lastwagen im Einsatz waren und Geschiebe wegtransportierten, wurden 3 evakuierte Wohnhäuser von Geröll und Schlamm überführt und dabei stark beschädigt. Die Strasse nach Amden musste zeitweise gesperrt werden.

**Fig. 4:** Zerstörte Alphütte der Alp Flywald (Bild Ch. Hegg).
