Artikel: Dammbbruch bei den Alzwerken in Bayern

Dammbruch bei den Alzwerken in Bayern.

H.W. Wie die „Wasserkraft“ in Nr. 9 und 10 des laufenden Jahrgangs kurz berichtet, sind die Alzwerke G.m.b.H. am 12. April d. J. von einem bösen Unfall heimgesucht worden. Der Zulaufkanal ihrer grossen, in der Nachkriegszeit erstellten und erst Ende 1922 in Betrieb genommenen Wasserkraftanlage Hirten-Holzfeld an der Alz ist an schwierigster Stelle, wo er als Hangkanal mitten durch einen steilen Schotterabhang geführt wird, während des Betriebes auf eine Länge von zirka 200 Meter eingestürzt. Der Schaden, den die Gesellschaft allein durch Energieausfall erleidet, ist jedenfalls sehr empfindlich, handelt es sich doch um eine Anlage von rund 40,000 PS, die durch den Unfall auf Monate hinaus lahmgelegt wurde. Dazu kommen die Wiederherstellungskosten, die bei der Schwierigkeit der Terrainverhältnisse keine geringen sein werden, und ferner wohl auch Schadenersatzforderungen an umliegende Grundbesitzer. Indirekt betroffen wurden auch die bayrischen Stickstoffwerke des Dr. Alexander Wacker-Konzerns, welche die ganze Energieproduktion der Anlage für ihre Fabriken bei Burghausen absorbieren. Ueber die al

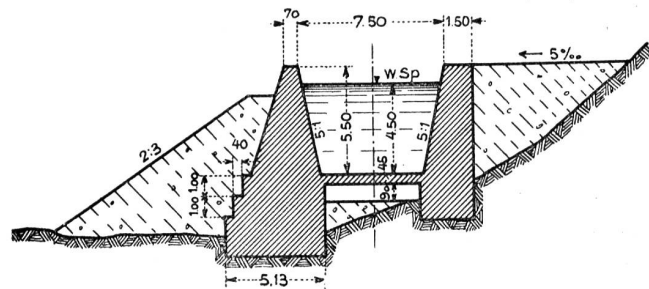
Die offenen Kanalstrecken sind je nach den Terrainverhältnissen in verschiedenen Profilen hergestellt. Die eingestürzte Kanalstrecke, welche ungefähr auf halber Höhe des Hanges, d. h. etwa 30 m über dem Talboden liegt, hatte das obenstehende Trapezprofil, dessen Seitenwandungen, wie man sieht, durch massive Betonmauern gebildet wurden. Diese erscheinen reichlich dimensioniert, und es ist nicht anzunehmen, dass sie den normalen, vorauszu sehenden Belastungen gewichen sind. Wahrscheinlicher ist, dass Terrainbewegung des Abhanges oder Setzungen, die vielleicht durch Undichtheiten des Kanals hervorgerufen wurden, die Hauptursache des Einsturzes bildeten. Nach den Berichten und Bildern ist die Zerstörung so stark, dass es sehr schwer halten wird, je die eigentliche Ursache des Bauunfalles festzustellen. Zerstört ist auch die bergseitige Mauer, nicht bloss die talseitige. Von letztern sind lange Teilstücke aufrecht stehen geblieben und nur aus ihrer Richtung abgedreht, also nicht überkippt oder den Abhang hinuntergestürzt. Wie die Rekonstruktion vor sich gehen soll, ist in den Berichten nicht gesagt. Unsererseits möchten wir bei Hangkanälen, die nicht auf festen Felsen zu liegen kommen, Profile vermeiden, bei denen der Wasserdruck durch Stützmauerwirkung quer zum Kanal auf den Untergrund übertragen wird. Schon kleine Deformationen können zu Undichtheiten und diese zu Terrainbewegungen und Zerstörungen führen. Sicherer sind ohne Zweifel Profile, die den Wasserdruck durch Zugorgane in sich selber aufnehmen, wie es etwa bei kastenförmigen Eisenbetonprofilen mit obren Zugstangen oder noch besser bei kreisrunden Eisenbetonröhren der Fall ist. Solche Gerinne beanspruchen den Untergrund nur in lotrechtem Sinne und zentrisch und sind gegen allfällige Setzungen nicht so empfindlich. Es wäre interessant, zu vernehmen, in welcher Weise die Rekonstruktion vorgenommen wird, und ob doch noch Feststellungen über die Ursachen des Bauunfalles gemacht werden konnten. Hoffentlich werden sich die bayrischen Ingenieure darüber noch eingehender äussern.
