Die Eisverhältnisse bei den Kraftwerken an Aare und Rhein vom Bielersee abwärts bis Basel im Februar/März 1929 [Fortsetzung]

Die Eisverhältnisse bei den Kraftwerken an Aare und Rhein vom Bielersee abwärts bis Basel im Februar/März 1929.

Von dipl. Ing. A. H ä r r y, Zürich.
(Fortsetzung)

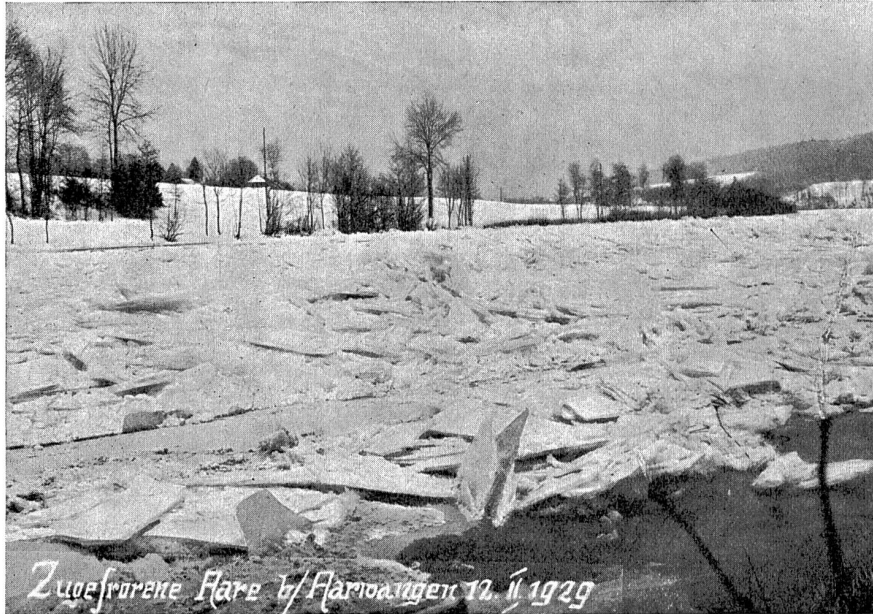
In der Nacht vom 11./12. Februar setzte Nordostwind ein und die Temperatur sank auf minus 30° C. Schon am 11. Februar abends begann die Eisbildung auf der Aare. Am Morgen des 12. Februar reichte die Eisschicht bereits bis Aarwangen. Mittels der beiden Rechenputzmaschinen konnten die Turbineneinlaufrechen anstandslos freigehalten werden. Am 12. Februar zeigte sich im obersten Teil des Staugebietes ein starker Eisstoß (Abb. 6 und 7).

Abb. 6. Elektrizitätswerk Wynau. Eisstau im oberen Staugebiet bei Aarwangen. 12. Februar 1929.

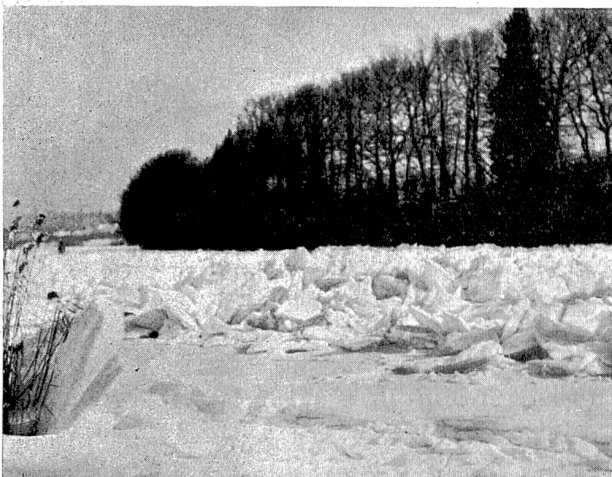
Abb. 7. Elektrizitätswerk Wynau. Eisstoss im oberen Teile des Staugebietes, Schwanau, Bannwil. 12. Februar 1929.

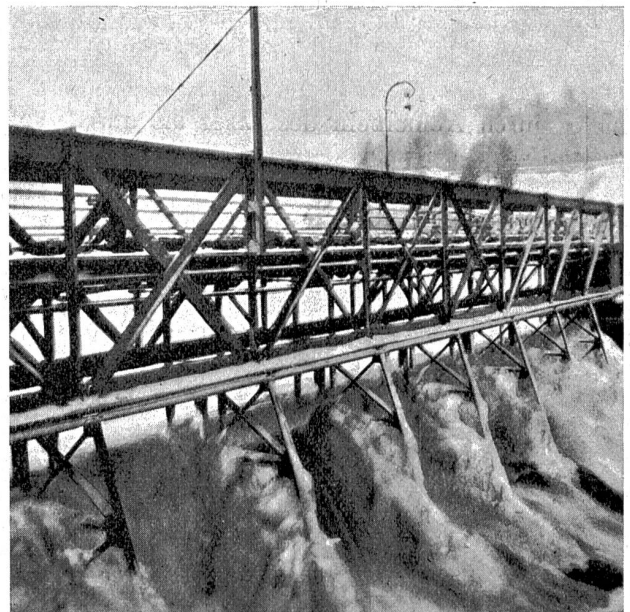
und der Treibeisgang begann. Das Eis zog zur Hauptsache gegen den Rechen des neuen linksufrigen Werkes, wo es mittelst Stangen zerkleinert und dann mit der Rechenputzmaschine herausgezogen wurde. Die Hauptsache ging durch den Rechen mit 6 cm lichter Oeffnung durch. Ab 23 Uhr mußte die Reserve-Dampfturbine voll in Betrieb genommen werden, und es gelang so, den Betrieb durchzuhalten, bis im Laufe des Vormittags des 19. Februar das Eistreiben langsam zurückging, gegen Mittag wieder zunahm und bis abends dauerte, immerhin ohne Beeinträchtigung des Netzbetriebes, und ohne daß eine Oeffnung des Wehres nötig gewesen wäre (Abb. 8).

Abb. 8. Elektrizitätswerk Wynau. Vereisung des Wehres. 17. Februar 1929.

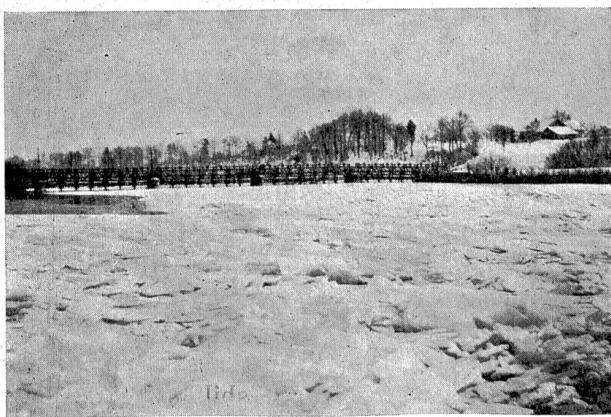
Am Wehr Ruppoldingen waren am 12. Februar sowohl die Wehr wie die Einlaufschützen zugefroren (Abb. 10). Letztere waren nach einigen Tagen vom Eis befreit und konnten wieder betätigt werden. Bei den 35 Wehrschützen entstanden Schwierigkeiten, weil die Schützen aus Holz bestehen. Das Flottmachen der Schützen mußte mehr durch Abmeißeln des Eises als durch Auftauen erreicht werden.

Abb. 10. Elektrizitätswerk Olten-Aarburg. Kraftwerk Ruppoldingen. Eisformation oberhalb des Wehres.

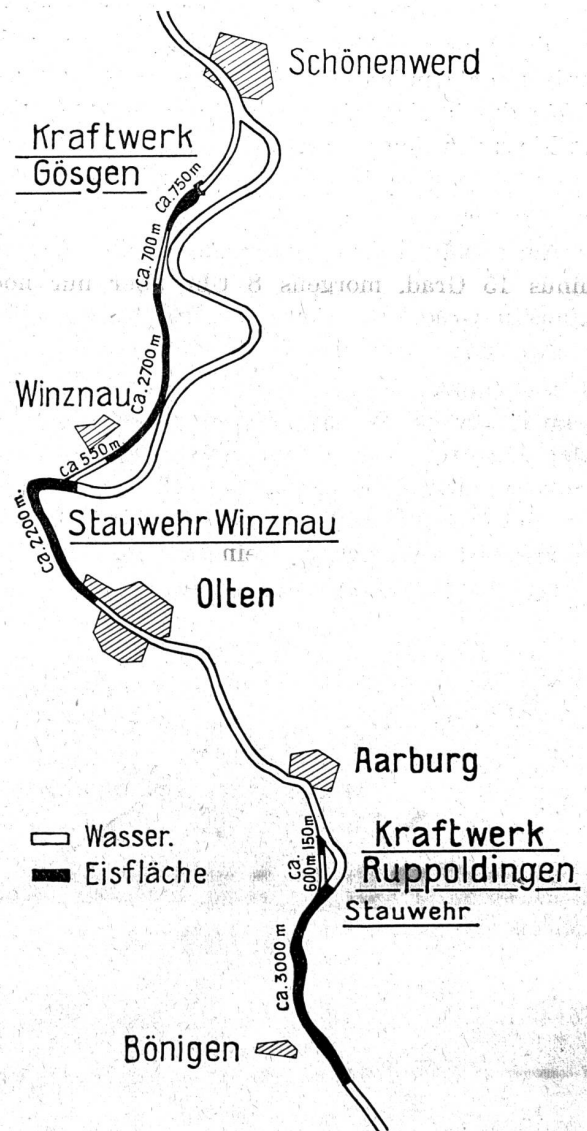
In den Tagen vom 12. bis 14. Februar erreichte die Eisschicht im Staugebiet ihre größte Ausdehnung (siehe den Situationsplan Abb. 11). Sie reichte bis Bonigen, entsprechend ca. 3 km Länge. Im Kanal bildete sich eine Eisschicht vom Rechen aufwärts auf ca. 150 m Länge. Die noch ca. 600 m lange Strecke bis zum Kanaleinlauf war eisfrei.

Abb. 11. Elektrizitätswerk Olten-Aarburg. Eisbildung im Winter 1928/29 in den Flussstrecken der Kraftwerke Ruppoldingen und Gösgen. Masstab: 1 : 100,000.

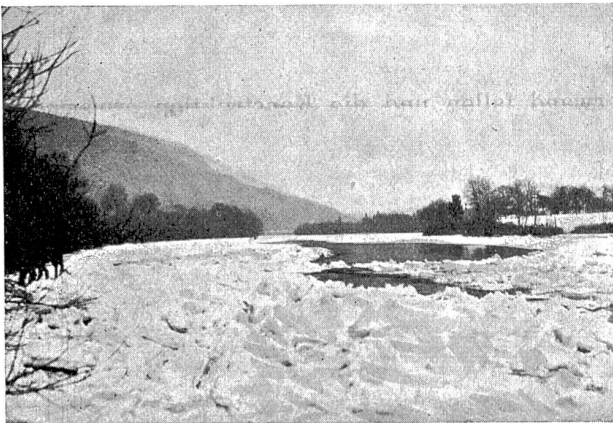
Am 15. Februar sperrten die großen Eismassen das Aarebett bei Bonigen ab. Möglicherweise ist die Ursache auf starken Ansatz von Sulzeis unter der festen Eisdecke zurückzuführen.

Das unten durchzwängende Wasser brachte die feste Eisdecke plötzlich unter donnerähnlichem Krach quer über die ganze Aare zum Bersten, die gebrochenen Eismassen stauten sich an der unterhalb intakt gebliebenen Eisdecke und verwehrten dem Wasser den Durchgang. Die Aare wurde über 1 m gestaut und trat über die Ufer, bis sie sich wieder einen Weg durch den Eisdamm erzwingen konnte. Das Aarebett glich einer Polargegend. Ueber meterhoch waren die Eismassen über Wasserspiegel aufgetürmt. Zwischenhindurch drängte sich das Wasser (Abb. 12 und 13). Das unterhalb Bonigen entstandene beträchtliche Wassertal bewirkte durch die Spiegelabsenkungen Abbrechen des Eises von den Ufern.

Abb. 12. Elektrizitätswerk Olten-Aarburg. Kraftwerk Ruppoldingen. Eismassen bei Bonigen, flussabwärts gesehen nach Durchbruch.

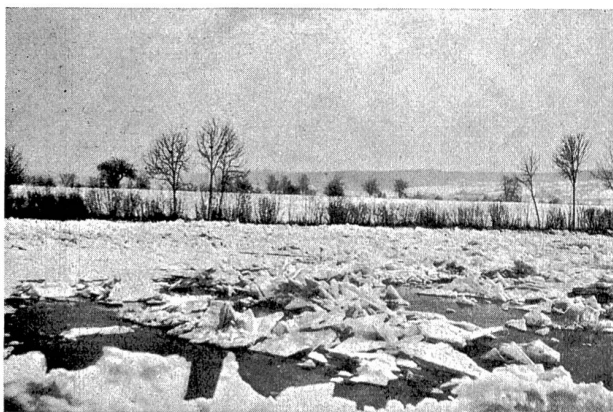
Abb. 13. Elektrizitätswerk Olten-Aarburg. Kraftwerk Ruppoldingen. Eisfeld Bonigen nach Durchbruch.

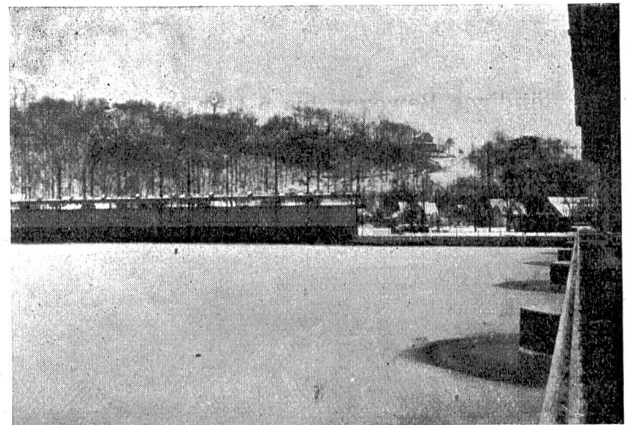
Abb. 14. Elektrizitätswerk Olten-Aarburg. Kraftwerk Gösgen. Kanaleinlaufschützen und Wehr Winznau.

Am Wehr Winznau waren die Kanaleinlaufschützen zirka 2,0 m eingetaucht. Die dahergeschwommenen Eisplatten setzten sich am Wehr fest, sie schoben sich übereinander und untereinander, und schließlich bildete sich zirka 24 Uhr vom Wehr aufwärts eine feste Eisdecke (Abb. 14), die in der gleichen Nacht eine Länge von zirka 1,5 km erreichte.

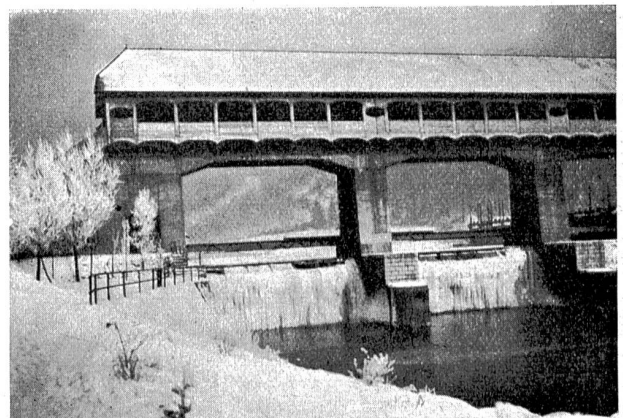
Abb. 15. Elektrizitätswerk Olten-Aarburg. Kraftwerk Gösgen. Vereiste Wehrschützen auf der Unterwasserseite.

Durch das Sickerwasser, das durch die Dichtung zwischen oberer und unterer Schütze und die Pfeilernischen durchdrang, entstand an der ganzen Schütze auf der Unterwasserseite ein gewaltiger Eisansatz (Abb. 15). Das Gewicht des an einer Schütze anhaftenden Eises kann auf 10 bis 12 Tonnen geschätzt werden.

Das Eis setzte sich nicht nur in den Führungen seitlich an, sondern, was viel schlimmer war, an der ganzen oberwasserseitigen Wand, und zwar in der Mächtigkeit von zirka 8 cm. Der Versuch, diese Eisschicht abzumeißeln, scheiterte vollständig. Sie haftet außerordentlich gut am Eisen, ist sehr zäh und hart. Nur Meißelbreite springt ab. Als einziges wirksames und verhältnismäßig rasches Mittel erwiesen sich Holzfeuer, die auf der

Unterwasserseite auf dort hergerichtete Eisenroste angezündet wurden. Die Eisschicht ließ sich hierauf leicht von der Wand loslösen.

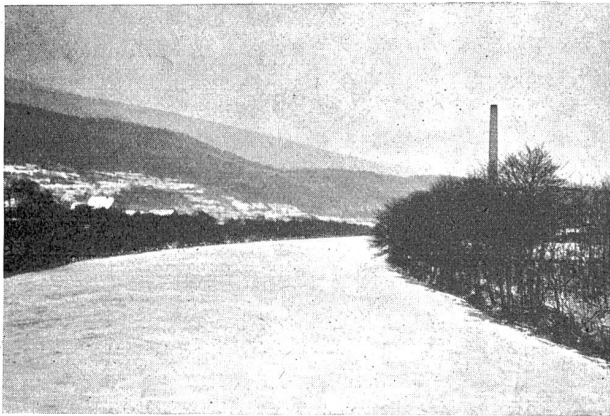
Abb. 16. Elektrizitätswerk Olten-Aarburg. Kraftwerk Gösgen. Vereiste Aare unterhalb Olten.

In den Tagen vom 12. bis 14. Februar erreichten die Eisdecken im Stau- und Kanalgebiet ihre größte Ausdehnung (Situation Abb. 10). Im Staugebiet reichte sie bis zum Spital in Olten, hatte somit eine Länge von 2,2 km (Abb. 16). Weiter aufwärts war nur noch Eis den Ufern entlang.

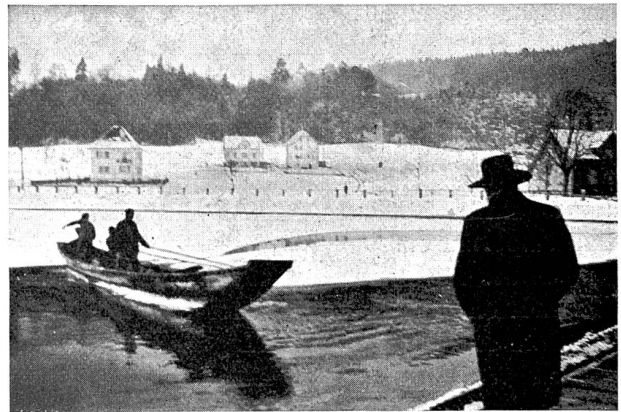
Abb. 18. Elektrizitätswerk Olten-Aarburg. Kraftwerk Gösgen. Brechen der Eisdecke im Oberwasserkanal.

Das Brechen des Eises geschah derart, daß ein Weidling von der Mannschaft auf den Eisdeckenrand hinaufgezogen und Stück für Stück abgedrückt wurde (Abb. 18). Auf diese Weise lösten sich oft Platten von 50 und mehr Quadratmeter. Zwei weitere Weidlinge sorgten für das Zuschieben der Platten zur Kahnschleuse, wo das Zerkleinern und Abschwemmen erfolgte (Abb. 19). Mit diesen verhältnismäßig einfachen Mitteln konnte innerhalb $3\frac{1}{2}$ Tagen die Eisdecke von zirka 750 m Länge vom Einlaufrechen aufwärts beseitigt werden, bevor das Tauwetter eintrat und die oberliegenden Eismassen brachte.

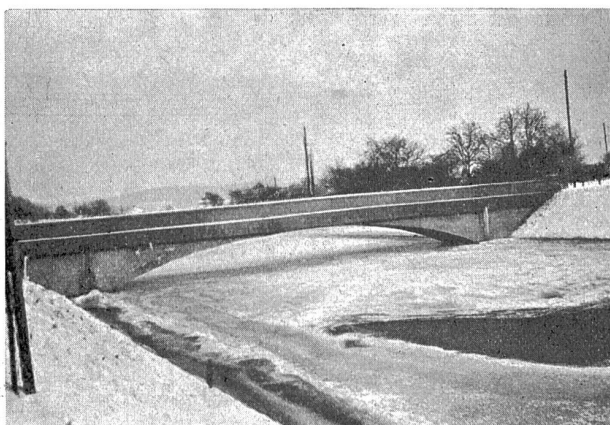
Im Kanal reichte die Eisfläche vom Rechen bis zirka 50 m oberhalb der zweiten Brücke, war somit zirka 750 m lang (Abb. 17). Von da war ein Stück

Abb. 17. Elektrizitätswerk Olten-Aarburg. Kraftwerk Gösgen. Eisdecke bei zweiter Brücke oberhalb der Zentrale.

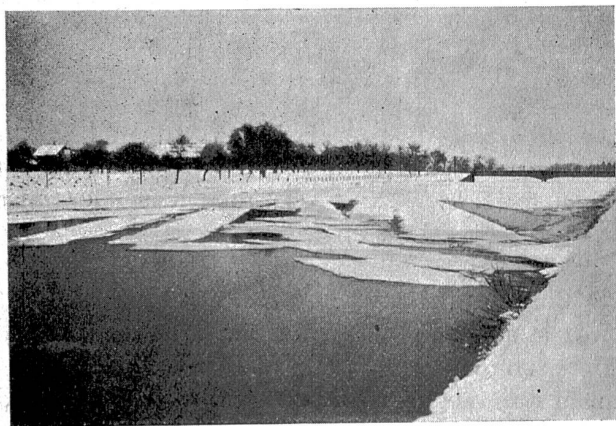
Abb. 20. Elektrizitätswerk Olten-Aarburg. Kraftwerk Gösgen. Eisplatten am Ende der festen Eisdecke im Kanal Gösgen.

insbesondere in den Zonen des fließenden Wassers, obschon morgens noch Grundeisgang herrschte. (Lufttemperatur nachts — 17° C.) Im Kanal war die Eisdecke bis zirka 800 m unterhalb Einlauf abgeschmolzen, große, vom Ufer losgelöste Platten bildeten das Ende der Eisdecke (Abb. 20). An diesem Tage konnten am Wehr in Winznau zwei obere Schützen wieder betätigt werden. Vor der Schütze am kanalseitigen Ufer wurde die Eisdecke durchsägt, um einen Abzugsweg über das Wehr für das angeschwemmte Eis zu schaffen.

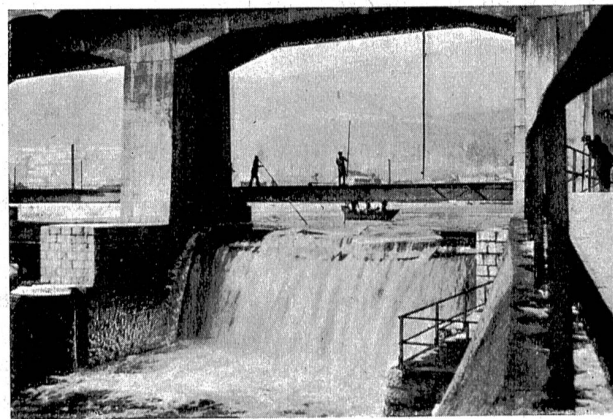
Abb. 21. Elektrizitätswerk Olten-Aarburg. Kraftwerk Gösgen. Abschwemmen der Eisplatten über das Wehr.

Für das Abschwemmen muß die Schütze zirka 30 cm abgesenkt sein, sonst stürzen die schweren Eisplatten mit Wucht auf die Schützenkonstruktion, wodurch Beschädigungen zu befürchten sind. Das Abschieben erfolgte nur von Zeit zu Zeit, wenn sich wieder eine größere Menge vor dem Kanaleinlauf angesammelt hatte (Abb. 21). Mit einem Schiff kann vorteilhaft nachgeholfen und das Durchschwemmen beschleunigt werden.
