Zur Frage der Lastschiff-Unfälle

Zur Frage der Lastschiff-Unfälle.

Von Julius Ott,

Schiffahrt- und Schiffbau-Sachverständiger, Basel.

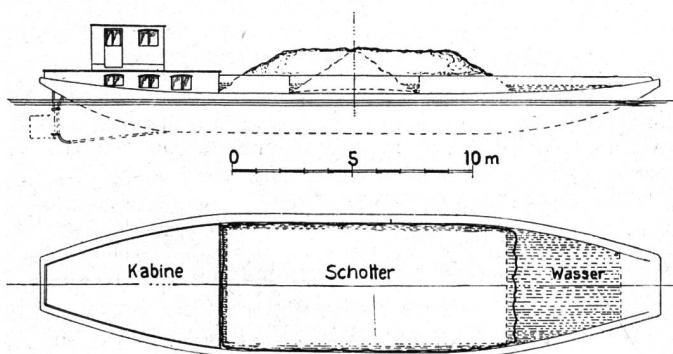
Eine Skizze zu diesem Beladungszustand gibt die Abb. 5. Auf dem Vorderschiff blieb zwischen den Windladen noch eine freie Decksfläche von ca. 21 m².

Ladung und Spritzwasser

bei diesem Lastschiff an Bord gejagt. Ein schnelles Abfließen dieser nicht unbedeutenden Spritzwassermengen war jedoch bei den dichten Windladen mit dem anliegenden Schotter kaum möglich. Sie sammelten sich nach und nach zwischen Ladung und Maschinenkabine, ferner zu beiden Seiten der Ladung und zur Hauptsache auf der vorderen, ebenfalls noch von Windladen eingeschlossenen freien Deckfläche.

Bei dem verlangsamten oder vielleicht durch die Ladung ganz verunmöglichten Abfluß ist bei schnell aufeinander folgenden Spritzwellen, gleichgültig ob von vorne oder von der Schiffsseite, leicht eine größere Wasseransammlung für kurze Augenblicke entstanden. Falls diese nur eine mittlere Höhe von vielleicht 34 cm erreichte, so ergab das schon eine Wassermenge von 8,6 t Gewicht. Davon entfielen etwa 7,1 t allein auf die vordere Deckfläche.

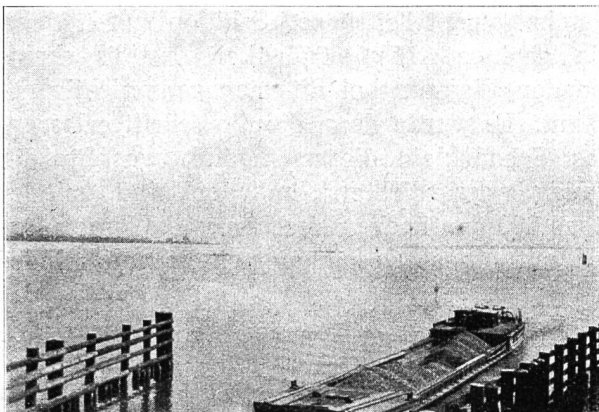
Abb. 8. Alter Typ: Zürichsee.

alte, ungesicherte Form führte vor 30 Jahren, als diese Lastschiffahrt noch mit Ruder und Segel betrieben werden mußte, nicht zu so häufigen Unfällen, weil die Schiffe bei aufkommenden Unwettern ohne weiteres ans Ufer geweht wurden, die Mannschaft konnte die Schiffe auf dem See nicht mehr handhaben. Heute fährt man jedoch mit einem 40pferdigen Motor lustig darauf los, körperliche Anstrengungen der Mannschaft sind ausgeschaltet, dafür muß das Schiff selbst erhalten, wird größerem Wellengang und größeren Beanspruchungen ausgesetzt, hat aber in den meisten Fällen dagegen keine Sicherungen erhalten, die beim Einbau von Motorkraft damit parallel vorgenommen werden sollten.

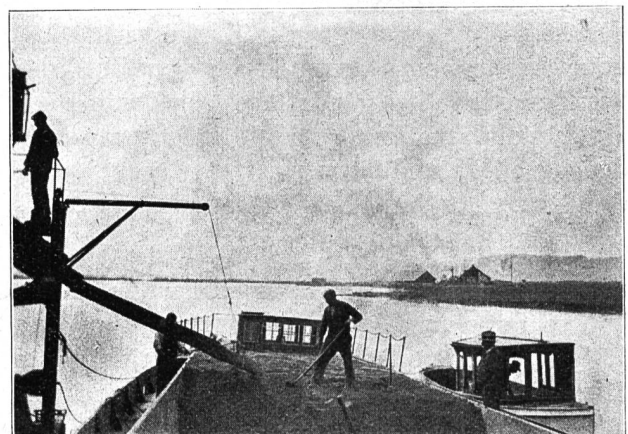
Abb. 9. Neuerer Typ: Zürichsee.

Einige wenige Verbesserungen sind allerdings, wie Abb. 9 zeigt, schon angestrebt worden. Das Bild zeigt eines der neuesten Zürichsee-Motorlastschiffe bei der Beladung. Der Schiffskörper und der Silo für die Ladung sind ganz aus Eisen, gegenseitig unter sich wasserdicht abgeschlossen, mit besonderen Pumpvorrichtungen. Immerhin dürften auch bei diesem Schiff, nach den Erfahrungen auf dem Vierwaldstättersee, im Schanzkleid größere Oeffnungen für ungehemmteren Abfluß von Deckwasser angeordnet werden.

Um gegen solche Unfälle, wie das hier behandelte Schiffsunglück, menschenmöglich gesichert zu sein, ist in erster Linie für ausgiebige Abflußmöglichkeit von Deckwasser zu sorgen. Eine Sturzwelle muß beinahe ebenso rasch das Schiff wieder verlassen können, wie sie an Bord geworfen wurde. Diese Abflußmöglichkeit muß natürlich auch noch bei eventuell übergegangener Schiffsladung bestehen bleiben, was durch entsprechende Einrichtungen des Schanzkleides oder der Windladen erzielt werden kann.
