Einsturz der Oberwasser-Kanalmauer des Elektrizitätswerkes Brugg am 14. März 1944

Zeitschrift: **Wasser- und Energiewirtschaft = Cours d'eau et énergie**

Band (Jahr): **36 (1944)**

Mitgeteilt von der Direktion der Industriellen Betriebe der Stadt Brugg (*E. Christen*).

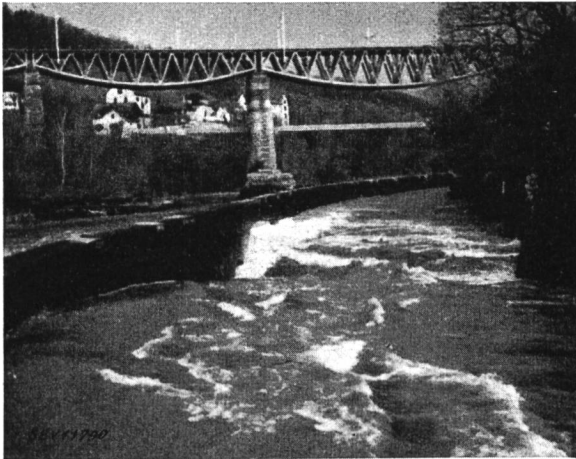
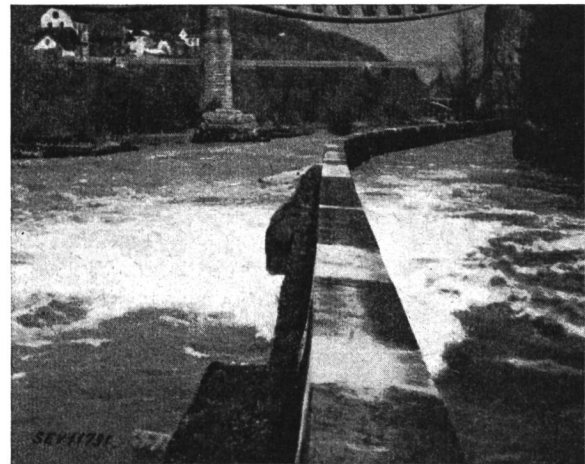
Abb. 1 und 2 Blick auf den Oberwasserkanal unmittelbar nach dem Eintritt des Schadens an der Kanalmauer.

Am 14. März 1944, vormittags 11 Uhr, ist in der aareseitigen Mauer des Oberwasserkanals des EW. Brugg plötzlich eine Bresche von ca. 16 m Länge entstanden. Das Betriebswasser floss durch dieses Leck in die Aare ab, und die Zentrale mußte mangels Wassers stillgelegt werden. Die Mauerkrone bildet über der Lücke heute noch eine durchgehende Brücke, was für eine relativ grosse Festigkeit des Mauerbetons spricht. Der unter dieser Brücke liegende Mauerteil ist samt einem ansehnlichen Teil des felsigen, tonigen Baugrundes durch den Wasserdruck, der sich infolge der Differenz zwischen Kanal- und Aarespiegel einstellte, in das Aarebett hinausgestossen worden.

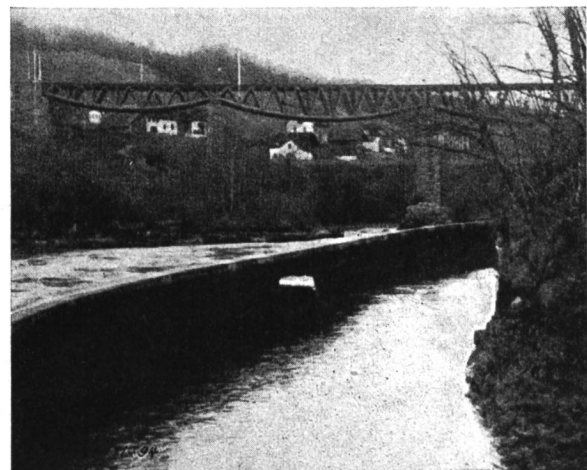
Abb. 3 Oberwasserkanal mit beschädigter Kanalmauer nach dem Schliessen der Einlaufschützen.

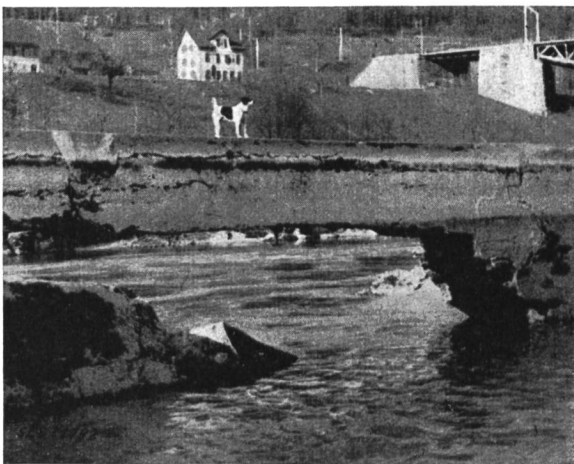
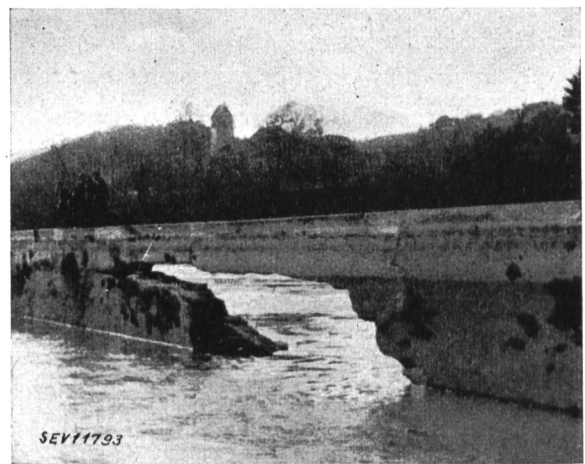
Abb. 4 und 5 Elick vom Oberwasserkanal gegen die beschädigte Kanalmauer.
