Zeitschrift: **Wasser- und Energiewirtschaft = Cours d'eau et énergie**

Band (Jahr): **37 (1945)**

Die Schäden am Kraftwerk Kembs

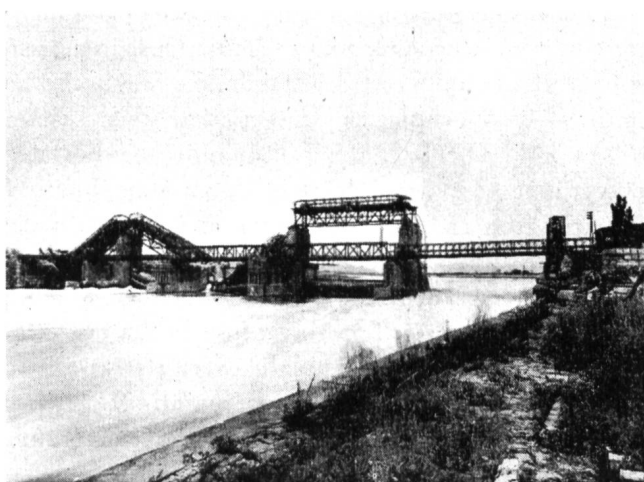
Rheinstauwehr entstanden. Die Deutschen sprengten vor ihrem Rückzug auf die rechte Rheinseite den Laufsteg des Wehres, der die mechanischen Einrichtungen zur Betätigung der Schützen trägt. Die Eisenkonstruktionen sind zum Teil im Rhein versunken und mussten jetzt, unter erheblichen Schwierigkeiten, gehoben und repariert werden. Von den sechs Turbogruppen der Zentrale wurde nur eine einzige durch eine 25-cm-Granate ausser Betrieb gesetzt. Die Reparaturen sollen in ca. zwei Monaten beendet sein. Die äusseren Gebäulichkeiten haben kaum gelitten. Im Inneren richteten einige Brände Sachschäden an, deren Beseitigung im Gange ist.

Fig. 35 Das zerstörte Rheinstauwehr des Kraftwerks Kembs.

Die Wiederherstellung des eigentlichen Staudammes und des Wehres wurde einem bekannten Schweizer Bauunternehmen anvertraut, das sich unter Leitung ehemaliger Ingenieure der Energie Electrique du Rhin unverzüglich an die Arbeit gemacht hat. Es besteht somit begründete Hoffnung, dass spätestens bis zu Beginn des Sommers 1946 die Erzeugung in Kembs wieder aufgenommen und damit auch der Rheinseitenkanal auf seinen normalen Wasserstand zurückgeführt werden kann, was für die Schweizer Rheinschiffahrt und die Versorgung der Eidgenossenschaft mit lebenswichtigen Gütern, vor allem mit Kohle, von ausschlaggebender Wichtigkeit sein dürfte.

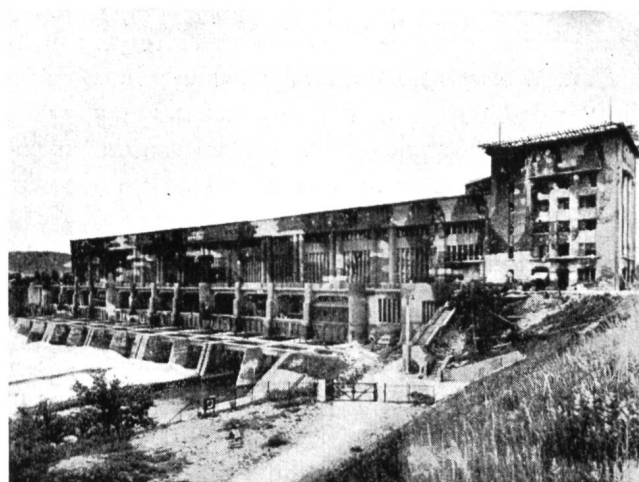
Fig. 36 Die Zentrale des Kraftwerks, die weniger gelitten hat.
