Erfahrungen mit dem Korrosionsschutz an Druckschachtpanzerung, Kugelschiebern und Grundablassschütze der Calancasca Kraftwerke AG

Hans Kloter¹⁾

1. Korrosionsschutz einer Druckschachtpanzerung

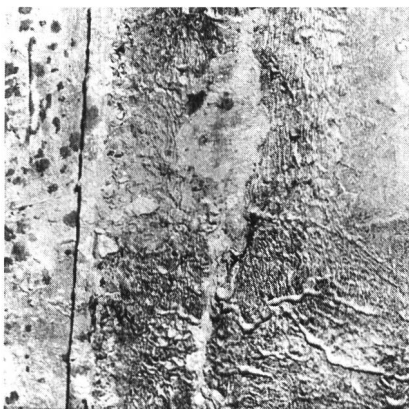
Bild 3. Abblätterungen im Krümmer zum Druckschacht. Angerostete Schiene (für den Kontrollwagen). Anrostungen beim abgeblätterten Deckbelag. Nur geringe Angriffstiefe.

Abblätterungen waren bevorzugt im untern und obern Teil des Schachtes anzutreffen, während der mittlere Teil mehr blasenartige Schäden aufwies. Blasen und Abblätterungen hoben sich meistens von der Grundierung ab. Vereinzelt waren aber auch Ablösungen zwischen zwei Heissbitumenschichten festzustellen. Die Abblätterungen beschränkten sich, wenn auch nicht ausschliesslich, so doch vorwiegend auf die untere Hälfte des Rohrumfanges (Bild 3).

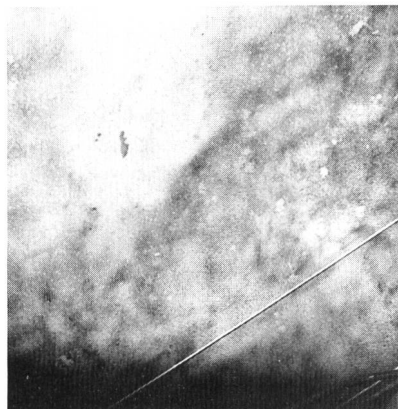
Bild 4. Partie nach dem ersten Sandstrahlen. Die Oberfläche ist noch stark wolkig. Es sind noch einzelne Bitumenreste vorhanden.

Für die Winterperiode 1976/77 wurde die Gesamterneuerung des Korrosionsschutzes eingeplant. Die alten Bitumenschichten sollten mittels Hochdruckwasserstrahl und Sand entfernt werden. Es zeigte sich dann jedoch — bevor das vorgesehene Verfahren zur Anwendung kam — dass die alten Schichten spröde und mit einer gewöhnlichen Sandstrahlung problemlos zu entfernen waren, so dass das einfachere Verfahren gewählt werden konnte. Der Unterschied zwischen dem ersten Sandstrahlen (Grobreinigung) und dem zweiten (Reinigung) wurde mit der «Bitumenprobe» sehr gut sichtbar gemacht (Bilder 4, 5 und 6).

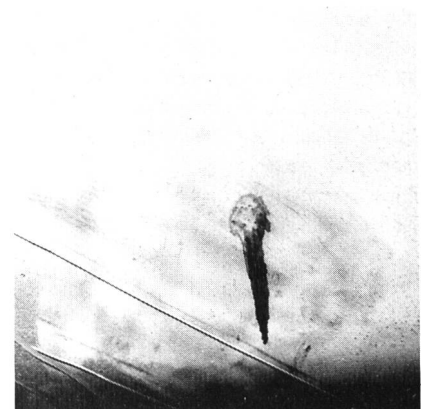
Bild 5. «Bitumenprobe» nach dem ersten Sandstrahlen. Mit einem Toluol getränkten Wattebausch wurde das nach dem ersten Sandstrahlen noch vorhandene Bitumen nachgewiesen.

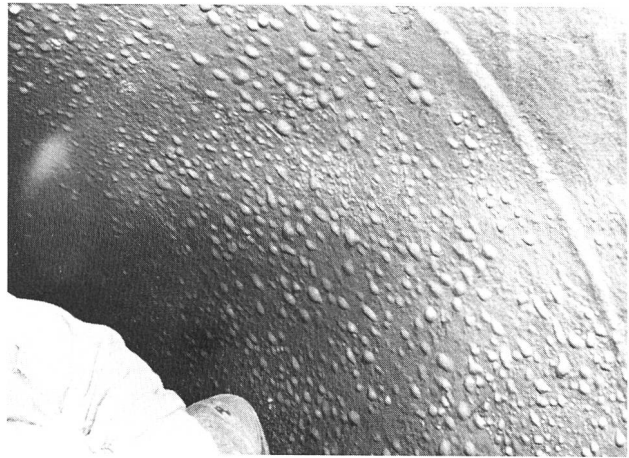
Bild 2. Rostpusteln im Schrägschacht zwischen dem Druckstolleneinlauf und der Wasserschlosskammer.

Im Druckschacht trat im allgemeinen nur wenig Rost auf. Stichproben an den meist nur vereinzelt auftretenden Rostpusteln zeigten maximale Angriffe von etwa 0,5 mm Tiefe. Einzelne Abblätterungen, die vorwiegend in der unteren Hälfte des Rohrumfanges anzutreffen waren, zeigten leichte, nicht in die Tiefe gehende Anrostungen (Bild 2).

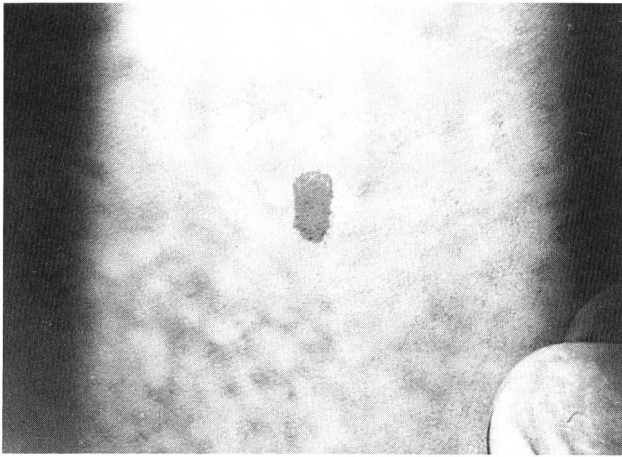
Bild 6. «Bitumenprobe» nach dem zweiten Sandstrahlen. Die geprüfte Fläche ist noch feucht. Es ist jedoch keine Verunreinigung mehr feststellbar.
