Felsverformungen unter Talsperren

Autor(en): **Leuenberger, Jakob**

Zeitschrift: **Wasser Energie Luft = Eau énergie air = Acqua energia aria**

Auftriebserscheinungen und Wasserdurchsickerungen bei Talsperren

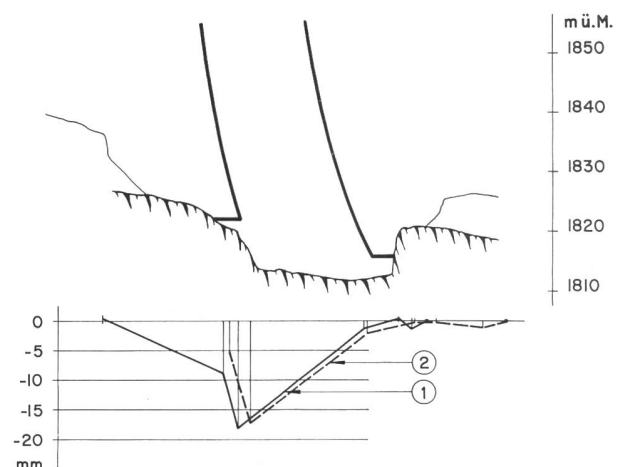
Bild 2. Fundamentsetzungen der Staumauer Sta. Maria
1 infolge Eigengewicht im Querschnitt rund 90 m links von der Staumauerachse,
2 infolge Eigengewicht im Querschnitt rund 100 m rechts von der Staumauerachse.

Während der Betonierung der Mauer wurden in 2 Querschnitten die mit wachsendem Eigengewicht zunehmenden Fundamentsetzungen gemessen. Wie aus Bild 2 ersichtlich, betragen die grössten Setzungen unter der wasserseitigen Fundamentkante rund 18 mm und unter der luftseitigen 2 mm. Unter Berücksichtigung, dass mit den Messungen erst begonnen wurde, als die Mauer bereits 1/4 der Höhe erreichte, lassen sich durch Umrechnung für das ganze Mauergerüst und den zentralen Mauerquerschnitt Setzungen von rund 26 mm wasserseits und 5 mm luftseits ermitteln.

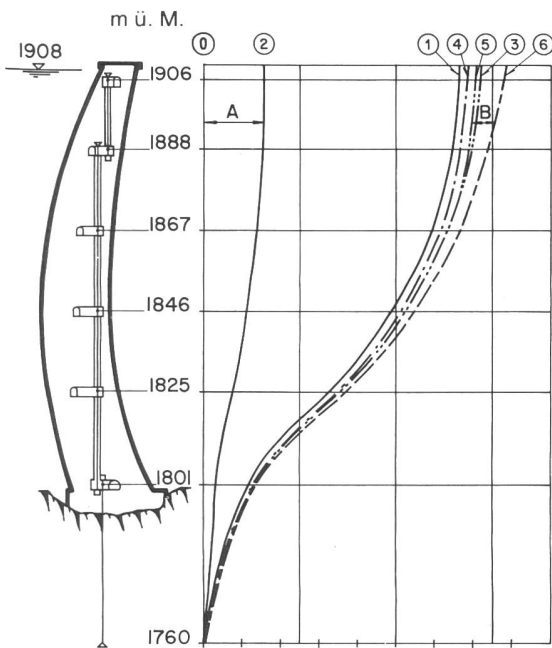
Bild 3. Radiale Verformungen in Staumauermittelle aus Lotmessungen.

160 mm (Bild 3). Davon sind rund 20 mm Temperatureinflüssen zuzuschreiben. Der nicht reversible Anteil – bezogen auf den Zustand vor Staubeginn – betrug nach der ersten See-Entleerung 30 mm und ist bis heute auf fast 50 mm angestiegen. Auf Höhe des Injektionsganges, Kote 1801, werden noch horizontale Verformungen von 25 mm festgestellt.

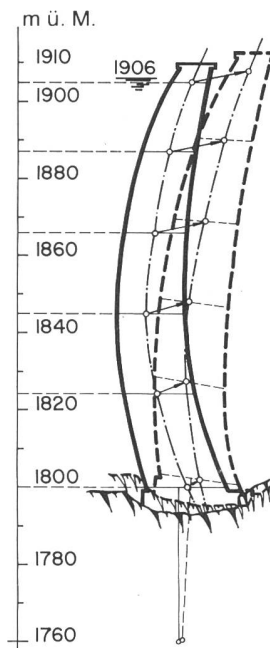
Bild 4. Radiale Verformungen in Staumauermittelle im Herbst 1973 bei Stau 1906.

Aus den geodätischen Messungen ergibt sich, dass die 35 m unter Fundamentsohle liegenden Schwimmpendelverankerungen nicht als fest bezeichnet werden können. Bei Vollstau wird in dieser Tiefe noch mit einer talwärts gerichteten Verschiebung von 8 mm gerechnet werden müssen, die zu den Werten der Pendelmessung hinzuzuzählen ist. Auf Bild 4 sind die Verformungen aus geodätischen und physikalischen Messungen im mittleren Mauerquerschnitt (Herbst 1973) dargestellt. Auffallend sind die über die ganze Mauerhöhe vorhandenen Hebungen von rund 30 mm.

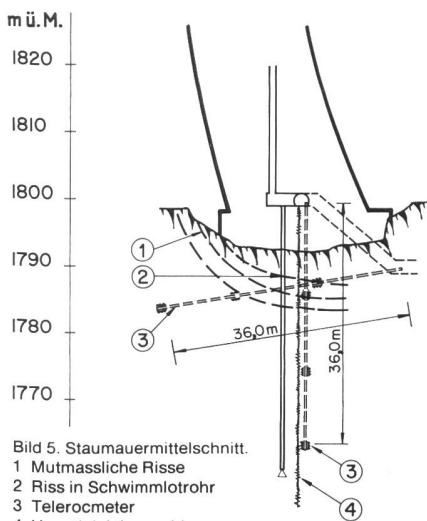
Bild 5. Staumauermittelschnitt.
1 Mutmassliche Risse
2 Riss in Schwimmrohr
3 Telerometer
4 Hauptinjektionsschirm

Auf Bild 5 sind die mutmasslichen Risse, die auch den Hauptinjektionsschirm queren dürften, aufgetragen. Dass solche Risse tatsächlich vorhanden sind, findet man durch folgende Beobachtungen und Messungen bestätigt:

- Bei der erstmaligen und einer späteren Seefüllung sind stählerne Schutzrohre der Schwimmpendel in einer Tiefe von 4 m unter der Fundamentsohle zerrissen worden. Durch die 3 bis 4 mm breiten Risse strömte Wasser unter hohem Druck, teilweise schiefrige Felsplättchen mit sich führend, in die Schutzrohre.

- Die 3 Jahre nach Betriebsaufnahme eingebauten horizontalen und vertikalen Telerocmeter zeigen ebenfalls einige Meter unter der Fundamentsohle die grössten, mehrere Millimeter betragenden Bewegungen.

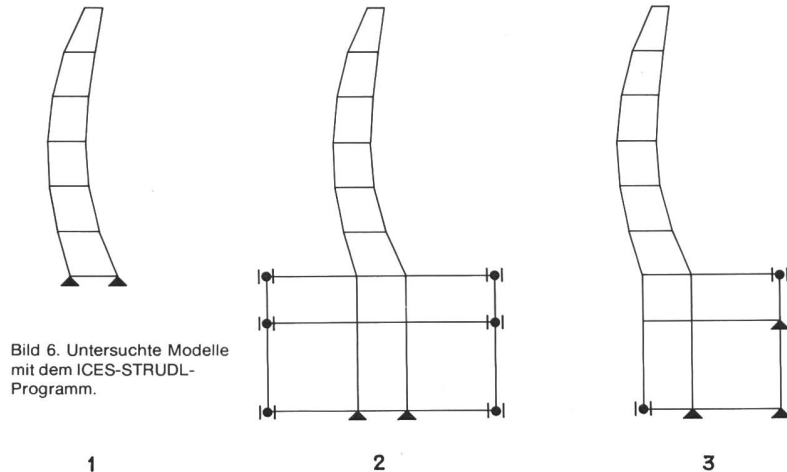
Bild 6. Untersuchte Modelle mit dem ICES-STRUDL-Programm.

In einer statischen Nachrechnung mit Hilfe der Finite-Elemente-Methode (Bild 6) wurden 3 verschiedene Annahmen bezüglich Einspannung der Mauer im Felsuntergrund untersucht, und zwar

nach Modell 1: feste Einspannung

nach Modell 2: ein zur Mauer symmetrischer, elastischer Fundamentsockel von 100 m Länge und 60 m Höhe

nach Modell 3: wie Modell 2, jedoch wurde die wasserseitige Sockelpartie weggelassen.

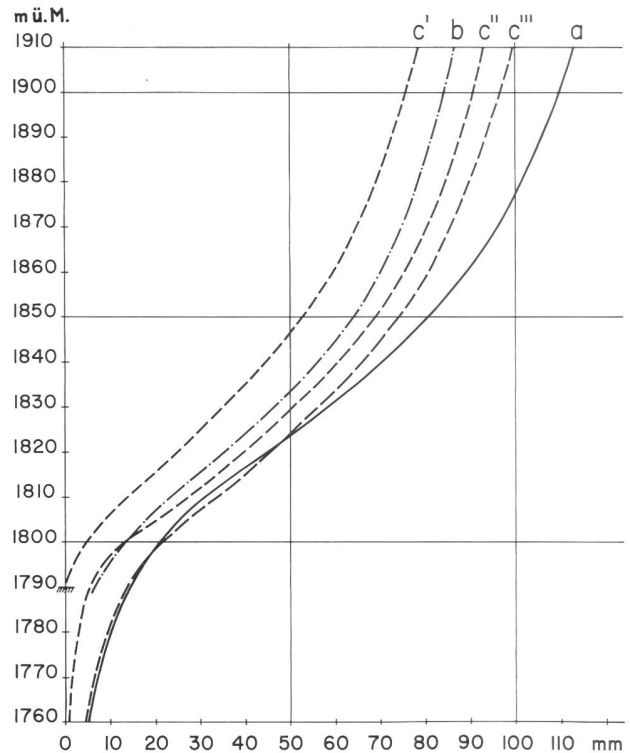
Bild 7. Gemessene und berechnete radiale Verformungen bei Vollstau im Mittelschnitt der Staumauer.

Wie zu erwarten, ergibt das Modell 3 die beste Übereinstimmung zwischen berechneten und gemessenen Verformungen (Bild 7). Dieses Modell entspricht ungefähr der Annahme eines Felsfundaments mit seeseitigen Rissen, das keine Zugkräfte aufnehmen kann.
