# Lawinenschutzmassnahmen für das Kraftwerk Amsteg

Autor(en): **Buzzi, Renato**

Zeitschrift: **Wasser Energie Luft = Eau énergie air = Acqua energia aria**

Band (Jahr): **74 (1982)**

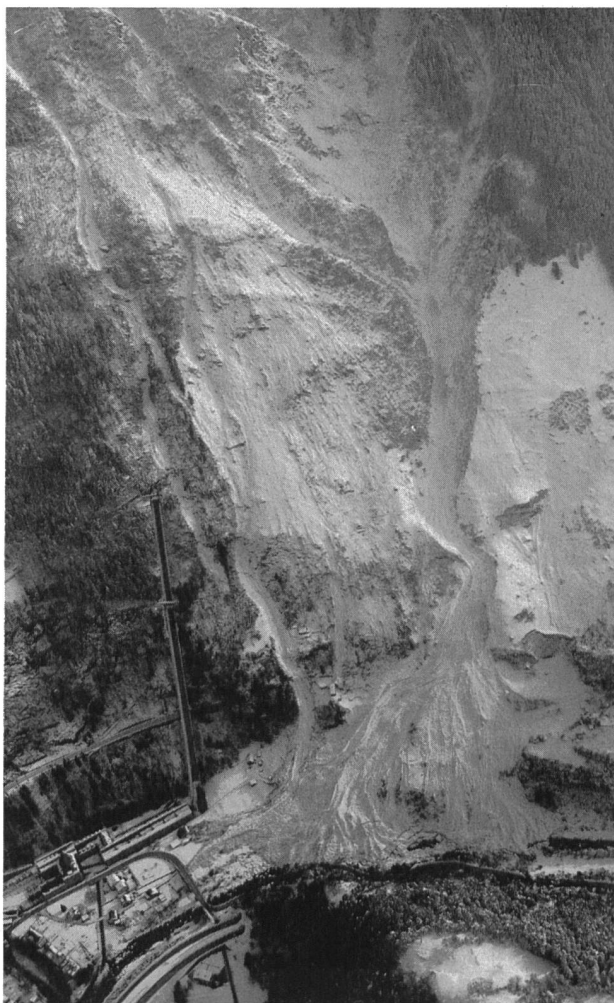
Staub- und einer Fließlawine zusammensetzte. Die Staublawine (ein Gemisch aus trockenem Schnee und Luft) zerstörte zirka 20 ha Schutzwald, wobei einige Baumstämme bis auf den Vorplatz des Wasserschlosses und auf die Druckleitungen geworfen wurden, glücklicherweise ohne weiteren Schaden anzurichten. Immerhin sah sich die Betriebsleitung des KW Amsteg veranlasst, die Drosselklappen in der Apparatekammer zu schliessen und den Betrieb einzustellen. Die wenige Stunden später niedergegangene Fließlawine folgte grösstenteils ihrem bekannten Trassee, dem Bristenlauritobel, geriet aber in der Auslaufzone talabwärts und richtete an der Materialbaracke und den Garagen des Kraftwerkes grossen Schaden an.

An Ort und Stelle und vom Helikopter aus war die entstandene schwerwiegende Situation sofort zu erkennen (Bild 1). Durch die Zerstörung weiter Teile des Schutzwaldes waren nun zusätzliche offene Stellen entstanden, die das Anreissen von Sekundärlawinen begünstigten. Direkt gefährdet waren das Wasserschloss und der obere Teil der Druckleitungen. Daneben galt es aber auch, die Folgeschäden bei einem Bruch der Druckleitungen zu berücksichtigen; die ausfliessenden Wassermassen hätten nicht nur die Gotthardlinie und das Krafthaus, sondern auch Teile des Dorfes Amsteg in Mitleidenschaft gezogen. Es war sofort klar, dass die Realisierung wirksamer baulicher oder forstlicher Schutzmassnahmen längere Zeit beanspruchen würde. Man beschloss deshalb, im Falle erhöhter Lawinengefahr das Kraftwerk vorsorglich ausser Betrieb zu nehmen und die Drosselklappen zu schliessen. Diese Regelung galt in den Wintern 1978/79, 1979/80 und 1980/81.

Bild 1, links. Luftaufnahme der Situation nach dem Lawinenniedergang vom 2./ 3. Februar 1978. Rechts im Bild das Bristenlauritobel, in der Mitte die Druckleitungen und unten das Krafthaus. Die Gotthardstrecke führt über die Chärstelenbachbrücke (unten links) und verschwindet bei der Druckleitung im Bristentunnel, welcher 1975 aus zwei kürzeren Tunnels entstanden ist. Das 44,5 m lange Verbindungsrohr ist im Tagbau betoniert worden und liegt direkt unter dem Lawinenkegel.

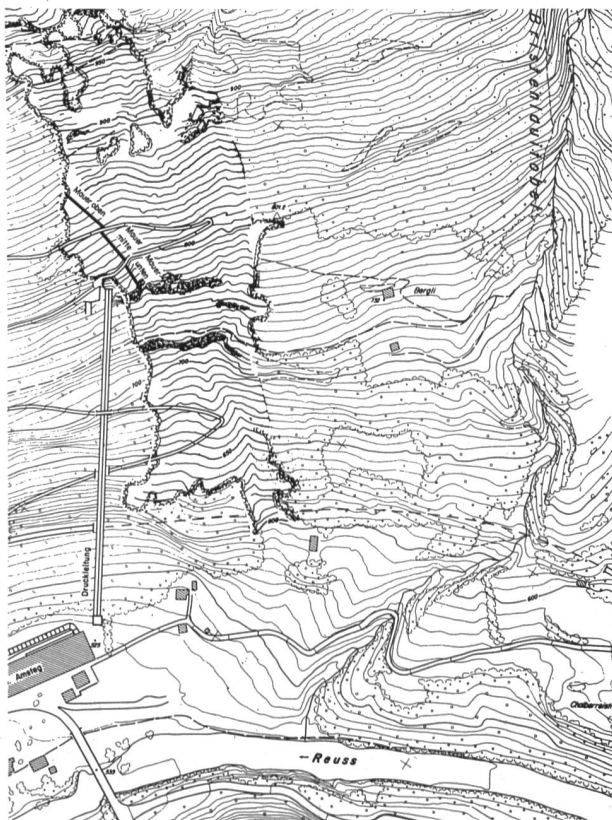
Bild 2, rechts. Situation mit den Ablenkmauern.

Die ursprünglich ins Auge gefassten baulichen Massnahmen wie Einbetonieren der Druckleitungen, Überdecken derselben mit einem Dach aus Beton oder Stahl sowie das Aufstellen von Stahlseilnetzen mussten rasch wieder aufgegeben werden, da sie sich als zu wenig wirksam erwiesen. Grösstmögliche Sicherheit für die Kraftwerkanlage bietet ein direkter Schutz durch Lawinenablenkmauern. Diese haben die Aufgabe, die Schneemassen sicher in das Bristenlauritobel zu leiten (Bild 2). Die insgesamt drei Ablenkmauern (die Unterteilung ist bedingt durch den vorhandenen Weg und die Topographie) weisen Längen von 45, 36 und rund 22 m auf; ihre Totalhöhen variieren zwi-

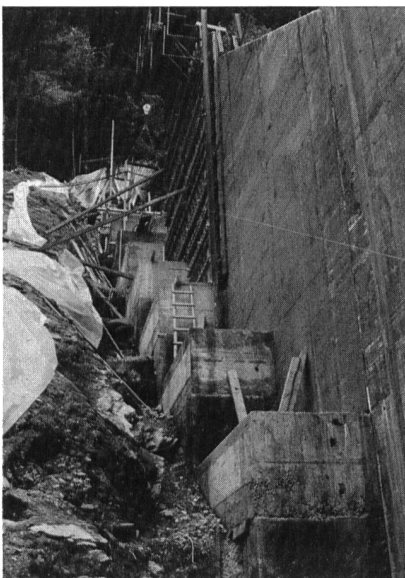
schen rund 6 und 9 m. Sie sind als Winkelstützmauern aus armiertem Beton ausgebildet, mit Elementlängen von jeweils 6 m. Die Fundamentsohle ist abgetreppet (Bild 3). Eine Einspannung des Fundamentes in der voraussichtlich anzutreffenden Felsmasse wurde nicht berücksichtigt (eine Annahme, die sich bei der Bauausführung als zutreffend erweisen sollte).

Bild 3. Treppenförmige Abstufung des Fundamentes.

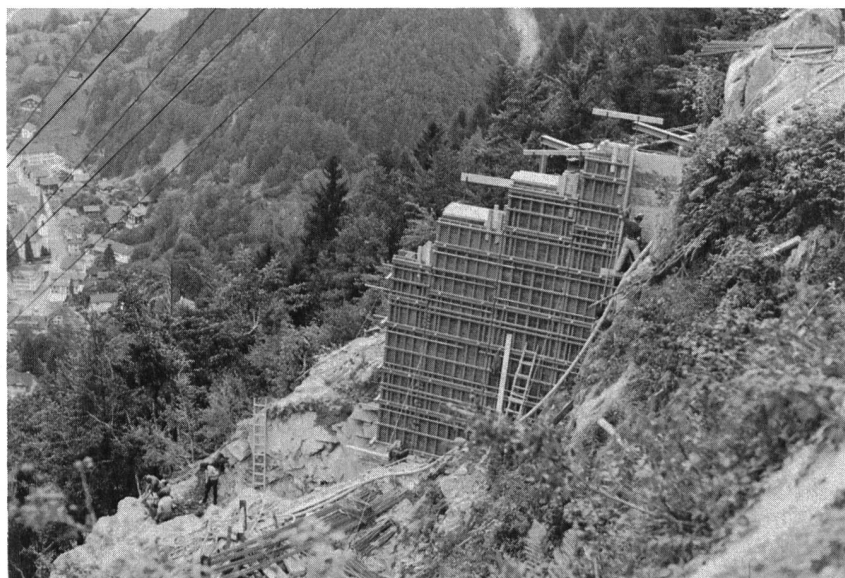
Bild 4. Aushub und Schalung für die untere Mauer.

Ende Juli war die mittlere Mauer fertig erstellt (Bild 4). Die Ausführung der unteren und letzten Mauer war mit besonderen Gefahren verbunden, musste doch unter anderem im oberen Teil dieser Mauer ein Felsabsturz von gut 10 m Höhe überwunden werden (Bild 5). Da an dieser Stelle ein Einbinden der Mauer in den Fels aus praktischen Gründen nicht möglich war, wurde die kraftschlüssige Verbindung mit 44 Perfoankern, Durchmesser 20 mm, von 3 m Länge sichergestellt.
