# Gletschervorstoss und Wasserfassungen

## Gletschervorstoss und Wasserfassungen

Zusammenfassung eines Vortrages von Jakob Morf, gehalten am 22. Februar 1983 vor dem Linth-Limmatverband in Zürich

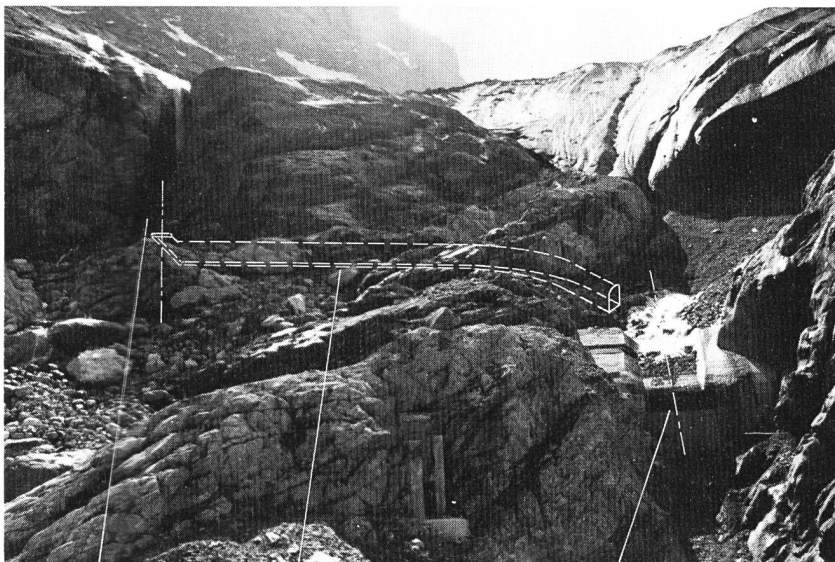
Bild 3. Am rechten Bildrand das Einlaufbauwerk der Wasserfassung Bifertenbach II. Darüber die Gletscherzunge des Bifertenfirns. Seit dem Zeitpunkt der Aufnahme dieser Photo (1978) ist der Bifertengletscher weiter vorgestossen und hat das Einlaufbauwerk vollständig überfahren.

Durch den Gletschervorstoss haben sich die Abflussverhältnisse im Bifertenbach II verändert. Ein Teil des Wassers wurde durch das vorstossende Eis abgedrängt und floss durch die in der linken oberen Bildecke erkennbare Felskluft ab. Um dieses Wasser wieder der Nutzung zuzuführen, musste der im Bild eingezeichnete Stollen vorgegraben und das Wasser am unteren Ende der Felskluft gestaut und dem ursprünglichen Gerinne des Bifertenbeckens II zugeleitet werden. Seither fliesst das Wasser wieder zum Einlaufbauwerk (seit 1981 unter dem Gletschereis) und von hier zum Stausee Limmernboden.

Durch einen neu erstellten, etwa 60 m langen Stollen wird das Gletscherabflusswasser, das seinen Lauf infolge des Firnvorstosses verändert hatte, wieder gefasst und der ursprünglichen Wasserfassung zugeleitet.
