Erfahrungen am Maschinenhaus- Einlaufrechen des Rheinkraftwerks Albruck-Dogern

Günter Schlageter

Das Rheinkraftwerk Albruck-Dogern wurde 1934 in Betrieb genommen. Es sind 3 Maschinengruppen installiert. Die gesamte Recheneinlaufbreite beträgt 79 m. Die Schwelle vor dem Turbineneinlauf liegt bei Kote 301,60 m aSH; die Rechenstablänge beträgt 13 m. Insgesamt bilden 79 Einzelfelder den Einlaufrechen, der an 5 Auflagepunkten abgestützt wird. 26 Felder gehören zur Maschine 1, 27 Felder zur Maschine 2 und 26 Felder zur Maschine 3 (Bild 1). Der Einlaufrechen ist in achsialer Richtung für den Fall einer Strömungsumkehr jeweils am oberen und unteren Auflager gesichert. Am unteren Ende dient dazu eine formschlüssige Verbindung. Am oberen Rechenfeldende sichern je 2 Klemmplatten das Feld (Bild 2). Die Kontrolle des Einlaufrechens ist erschwert, weil die Dammbalken-Führungsnischen hinter dem Einlaufrechen positioniert sind. Der Einlaufrechen kann deshalb im eingebauten Zustand nur durch Taucher kontrolliert werden. Seit der Betriebsaufnahme 1933 mussten die Rechen zweimal ersetzt werden. Die drei Generationen Rechen stammen aus den Jahren 1933, 1954 und 1969 (Bilder 3, 4 und 7).

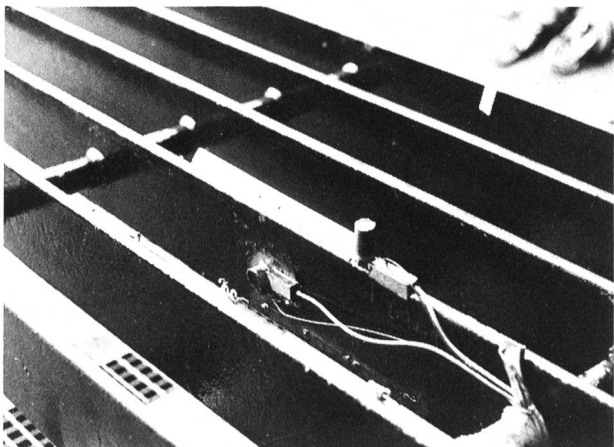
Bild 14. Schwingungsmessungen vom Dezember 1978. Messwertgeber für Schwingbeschleunigungen in Längs- und Querrichtung montiert am Rechenfeld Nr. 14 vor dem Wiedereinsetzen.

Eine vereinfachte Schlussfolgerung aus den Untersuchungen über die entstandenen Rechenschäden (am dritten Einlaufrechen) zeigt, dass die Schäden infolge der Schwingungshäufigkeit und der Einwirkungsdauer auftraten. Nach Ansicht der Versuchsanstalt Karlsruhe ist das Widerstandsmoment der Schweissnaht an Längs- und Querträgern für die eingetretenen Brüche massgebend (keine Verformung der Längsstäbe, wie bei den beiden ersten Maschinenhaus-Rechen).
