Instandsetzungsarbeiten an den Dammanlagen des Aarekraftwerkes Klingnau

Albrecht Wibel und Leonhard Bächli

Stauanlagen erfordern – wie andere Ingenieurbauwerke auch – eine regelmässige Kontrolle sowie Instandsetzungsarbeiten. Die Dämme der Stauhaltung des Aarekraftwerkes Klingnau mussten an mehreren Stellen als Folge stärkerer Durchsickerungen mit der Bildung von grösseren Wassereintrittstrichtern in der Stauhaltung sowie quellartigen Sickerwasseraustritten mit Ausspülungen von Feinanteilen aus den Dammkörpern in die luftseitigen Seitenkanäle neu abgedichtet werden. Hierfür wurden wasserseitig geotextile Vliese mit einer Sandauflage eingebaut, der sich Feinanteile aus der Stauhaltung selbst abdichteten. Ausserdem wurden die Fugenvergussmassen zwischen den Betonplatten der bereichsweise vorhandenen Oberflächenabdichtung erneuert sowie ein Hochwasserschutzdamm mit einer wasserseitigen Dichtungslage aus bindigem Boden versehen.

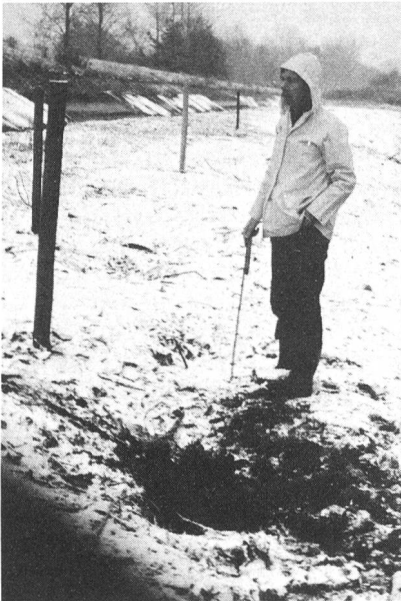
Bild 2, links. Wassereintrittstrichter in der rechtsufrigen Buchtaufanlandung.

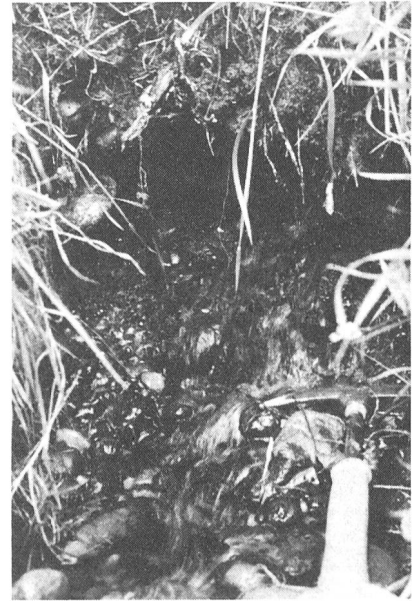
Die Dämme mit der Oberflächendichtung aus Betonplatten mit einem Sporn haben sich nach der Abdichtung der Durchsickerungen beim Erststau als ausreichend dicht erwiesen. Die Dammschnitte mit der Dichtungslage aus bindigem Boden an der rechtsufrigen Einlaufbucht wiesen dagegen von Anfang an stärkere Durchsickerungen auf, die sich im Laufe der Zeit vergrösserten. Im Jahr 1953 war man als Folge ungleichmässig abgesackter und teilweise gebrochener Wellenschlagplatten und zunehmender Durchsickerungen zu ersten Sanierungsmassnahmen gezwungen. Diese bestanden aus Neuabdichten der Fugen der Wellenschlagplatten, Instandsetzen gebrochener und gerissener Platten, Ausbessern der bindigen Dichtungslage, Abdichten von Wassereintrittstrichtern im angelandeten Vorland, Erhöhung der Wellenschlagplatten. Diese Sanierungsmassnahmen zeigten jedoch nur einen begrenzten Erfolg. Im Jahr 1966 mussten erneut Plattenrisse und Fugen der Wellenschlagplatten ausgebessert werden, die offensichtlich entgegen der ursprünglichen Dichtungskonzeption des Damms die Dichtungsfunktion weitgehend übernommen hatten. Im Laufe der Zeit wurde im Bereich der rechtsufrigen Einlaufbucht erneut eine zunehmende Durchsickerung mit der Bildung von Wassereintrittstrichtern (Bild 2) in der Stauhaltung und quellartigen Sickerwasseraustritten in den luftseitigen Seitenkanälen (Bild 3) festgestellt (eine Messung mit gefärbtem Wasser ergab 1977/78 eine mittlere Fliessgeschwindigkeit entlang einer bevorzugten Wasserwegigkeit von etwa 100 cm/s). Mit zunehmender Verschlechterung der Dichtigkeit des Damms war auch ein sichtbarer Feinmaterialaustrag aus dem Dammkörper verbunden (Bild 4).

Bild 3, rechts. Wasseraustrittsloch auf der Dammlandseite in den Seitenkanal.

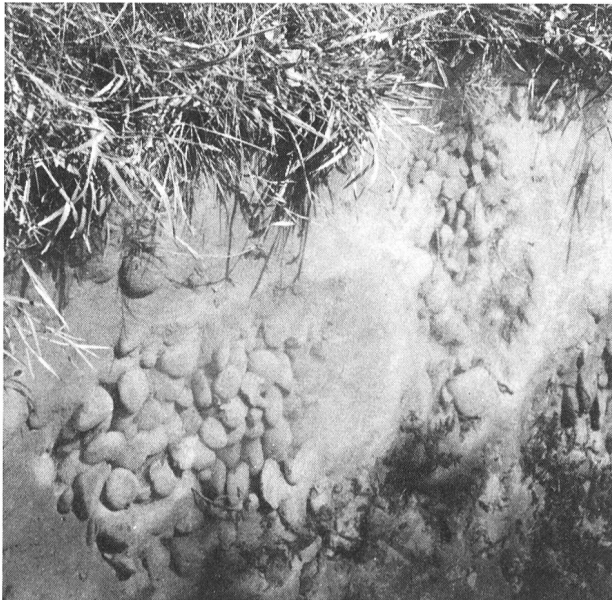
Bild 4. Feinmaterialaustrag in den Seitenkanal.

Die zunehmende Durchsickerung des Dammes im Bereich der rechtsufrigen Einlaufbucht sowie insbesondere die damit verbundene Erosion des Dammes machten wegen der nicht überschaubaren Gefährdung der Stauanlage eine umgehende Sanierung erforderlich.

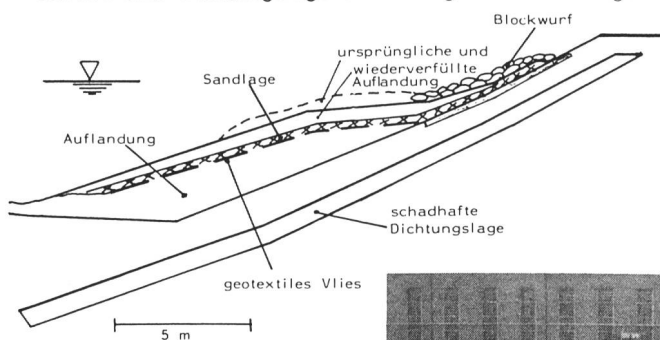
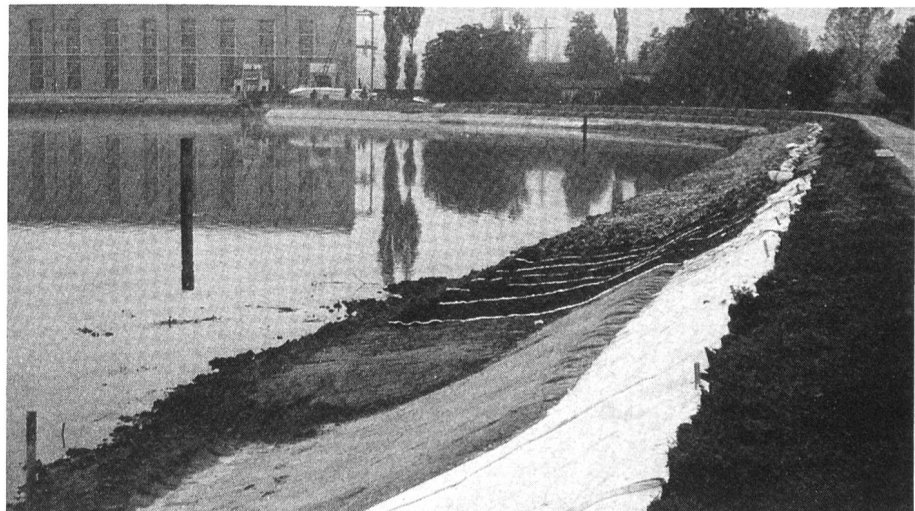
Bild 5. Schnitt (oben) und Foto (rechts) mit verschiedenen Baustadion illustrieren den Einbauvorgang der Abdichtungsauflage in der rechtsufrigen Bucht.

Die aufgeführten Unsicherheiten, die Nachteile einer Innendichtung sowie die damit verbundenen vergleichsweise hohen Kosten waren Anlass, als Sanierung das Herstellen einer ausreichend wirksamen Dichtung auf der Wasserseite des Dammes auszuführen. Hierzu war allerdings eine Teilabsenkung der Stauhaltung während der Sanierungsarbeiten um etwa 1,6 m nötig, die jedoch auch zur Erneuerung des Fugenmaterials zwischen den Betonplatten der Oberflächendichtung genutzt werden konnte. Bei früheren Sanierungsarbeiten sowie bei einer neuen Probeabsenkung hatte sich gezeigt, dass bei Stauspiegelabsenkungen um 1,2 m keine beachtenswerten Sickerwasseraustritte in den luftseitigen Seitengraben auftraten, da sich der Boden der Stauhaltung ab dieser Tiefe offensichtlich durch Feinsand- und Siltablagerungen im Laufe der Zeit ausreichend selbst abgedichtet hat. Aufgrund dieser Feststellung wurde ein mit vertretbarem Aufwand ausführbares und besonders wirtschaftliches Sanierungsverfahren gewählt, das die Selbstabdichtung auch im Uferbereich der Stauhaltung ermöglicht, wobei bei den vorliegenden Verhältnissen eine möglichst flexible Bauweise anzustreben war. Nach einem Vorabtrag der Anlandungen wurden die Wassereintrittstrichter verfüllt und die Wellenschlagplatten in der rechtsufrigen Einlaufbucht gereinigt, Hohllagen beseitigt sowie Unebenheiten und Risse mit Mörtel ausgeglichen bzw. abgedichtet. Im unteren Wasserbereich, in dem keine Wassereintrittstrichter bzw. bevorzugte Wasserwege vorhanden waren, wurde die Aushuboberfläche mit einem beschwerten Stahlnetz abgezogen und ausgeglichen. Als «Erosionsbremse» wurde auf dem vorbereiteten Boden ein geeignetes geotextiles Filtervlies verlegt und mit einer Sandlage abgedeckt, auf der sich Feinanteile aus der Stauhaltung und der auf die Sandlage wieder aufgetragenen organischen Anlandung bei einer Durchsickerung der Sandschicht ablagern und diese damit abdichten sollten (Bild 5). Der erforderliche schwach siltige Sand wurde aus einer Anlandung innerhalb

der Stauhaltung gewonnen. Zur Arbeitsausführung, die in etwa 15 m breiten, quer zur Fliessrichtung der Aare verlaufenden Abschnitten erfolgte, wurde zunächst als Hilfsvorrichtung ein Ponton in die Stauhaltung eingesetzt, das mit Seilwinden entlang einem zwischen gerammten Stahlprofilen gezogenen Seil bewegt werden konnte. Durch diese Hilfsvorrichtung konnte der Aushub der bestehenden stark organischen Anladung, das Einebnen der Aushuboberfläche, das Einbringen des Filtervlieses sowie der Einbau und das Einebnen der Sandlage unter Wasser erleichtert und in der Ausführungsgenauigkeit verbessert werden. Zugleich ermöglichten diese Hilfsvorrichtungen, die geplante Sanierungszeit von nur rund 2 Monaten, trotz Auftreten von zwei mittleren Hochwassern, einzuhalten.

In der Böschungsschräge, wo mit einer beachtenswerten Selbstabdichtung nicht zu rechnen war, wurde anstelle des Sandes eine Dichtungslage aus bindigem Boden einge-

baut, die nach Abdeckung mit einem weiteren Filtervlies einen Wellenschutz aus einem Blockwurf erhielt. Schon bald nach dem Wiederaufbau am 25. Oktober 1981 verringerte sich die Durchsickerung auf einzelne, in der Menge kaum mehr erfassbare Austritte von klarem Wasser. Eine erneute Zunahme der Durchsickerung oder ein Feststoffaustrag wurde bis heute nicht mehr festgestellt. Es wurde also eine nahezu vollständige Abdichtung erreicht.

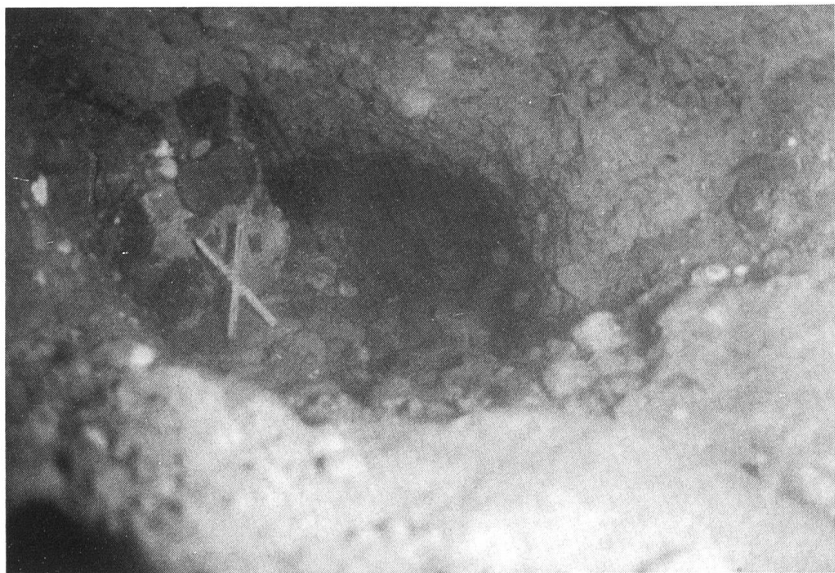
Bild 7, rechts. Wassereintrittstrichter im rechtsufrigen Damm, Durchmesser zirka 30 cm.
