## Strömungsbedingte Schäden an einem Stauwehr

Peter Lier und Hans-Peter Müller

Das Stauwehr Beznau verfügt sowohl über konstruktive wie auch ausführungstechnische Besonderheiten, die bereits vor der Inbetriebnahme und ein zweites Mal nach dem Durchgang einer längeren Hochwasserperiode zu strömungsinduzierten Schäden führten. Der Beitrag beschreibt die Schadenereignisse und diskutiert die getroffenen Sanierungsmassnahmen.

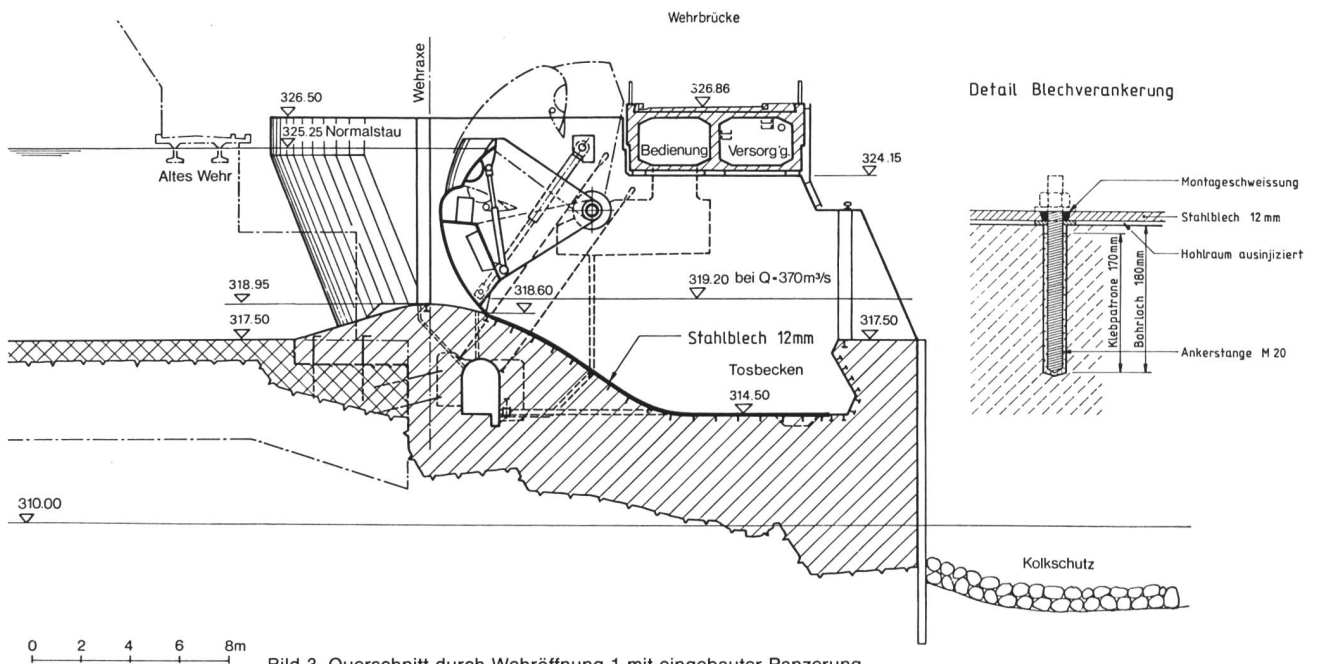
Bild 3. Querschnitt durch Wehrröhnung 1 mit eingebauter Panzerung.

der infolge Abrieb erzeugten Eintiefungen liess sich vor allem am Übergang zwischen Wehrrücken und Tosbeckensohle feststellen. Die erodierende Kraft legte in den meisten Fällen auch die Bewehrung frei und erzeugte lokale Auskolkungen bis zu 30 cm Tiefe. Aufgrund der im Laufe der Schützenmontage detailliert aufgenommenen Schadenbilder entschloss man sich im Falle der Wehröffnung 1 zu einer Totalsanierung, während die schadhaften Stellen in den Wehröffnungen 2 und 3 sorgfältig ausgestemmt und mit hochwertigem Beton verfüllt wurden. Die Wehröffnungen 4 und 5 waren während der Bauzeit nur kurzfristig mit Wasser beaufschlagt und blieben daher praktisch unversehrt. Welche Überlegungen bei der Totalsanierung der Wehröffnung 1 zur Wahl einer Abdeckung aus Stahl führten, lässt sich rückblickend nicht mehr genau feststellen (vergleiche Bild 3). Die Verankerung der aus 12 mm dicken Stahlplatten zusammengeschnittenen Abdeckung bildeten in den Beton eingelassene Klebeanker mit einem Durchmesser von 20 mm und einer Verankerungslänge von 17 cm. Die Abmessungen der einzelnen Blechtafeln bewegten sich im Bereiche von 2,5/5 m. Die insgesamt 408 Ankerstangen waren in den Schnittpunkten eines Rasters von 90 cm Seitenlänge angeordnet und für die Aufnahme einer Gesamtkraft ausgelegt, die ungefähr dem hydrostatischen Druck des Oberwassers auf die Fläche der gesamten Weherschwelle entsprach. Die Blechtafeln wurden so montiert, dass in die einzelnen Stahlplatten gebohrte Löcher auf den Raster der vorgängig versetzten Anker passten. Das Verschweissen der Ankerstangen mit der Panzerung sowie der verschiedenen Stahlplatten untereinander liess sich dadurch einfach bewerkstelligen. Ein durch spezielle Injektionslöcher eingefüllter Fließmörtel sorgte abschliessend für die saubere Hinterfüllung der Stahlabdeckung. Der Rand der grossflächigen Panzerung liess sich einzig gegen die Endschwelle des Tosbeckens kraftschlüssig verbinden, wo ein Verschweissen mit der bereits bestehenden Panzerung der Endschwelle möglich war. Gegen die Pfeiler und insbesondere gegen das Auflager der Segmentschütze aus nichtrostendem Stahl wurden die Ränder stumpf gestossen. Dabei unterblieb das Abdichten der zwischen Panzerung und anschliessendem Bauteil entstehenden Fuge.

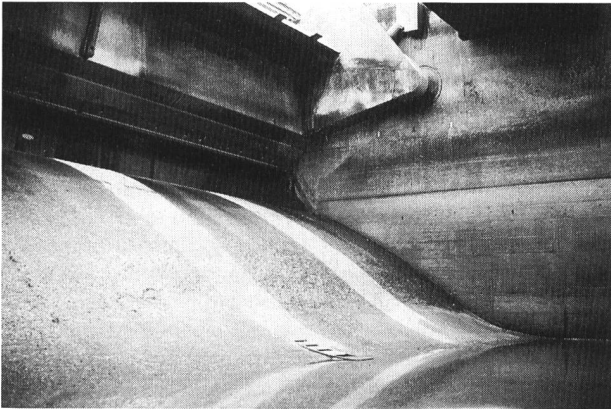
Bild 5. Zustand des Überfallrückens in Wehröffnung 2 im Herbst 1987. Die mit Beton sanierten Stellen sind am Fuss des Überfallrückens gut erkennbar.

einer Lösung mit Normalbeton (Bild 5). Gleichzeitig beweist der tadellose Zustand, dass die aufgetretenen Schäden ausschliesslich den Bauzuständen anzulasten sind. Auf die beiden wesentlich kostenintensiveren Varianten mit Hartbeton oder stahlfaserverstärktem Beton konnte daher verzichtet werden.

Aufgrund der Erfahrungen standen als Sanierungsvorschläge einzig noch drei Varianten mit unterschiedlichen Betonsorten im Vordergrund (Bild 9). Um tiefgreifende Ausstemmarbeiten zu vermeiden, wurde die Form der Wehrschwelle, ausgehend vom Schützenauflager, leicht angepasst und die Sohle des Tosbeckens um die geplante Schichtstärke von 20 cm angehoben. Als Bewehrung diente eine mit Längseisen verstärkte Netzarmierung; den Verbund mit dem anstehenden Beton übernahmen in Abständen von 1 m angeordnete, in Vergussmörtel versetzte Baustahlanker mit einem Durchmesser von 20 mm und einer Verankerungslänge von 30 cm. Der hervorragende Zustand der in den Wehröffnungen 2 und 3 vor der Inbetriebnahme durchgeführten Sanierungsarbeiten führte eindeutig zu

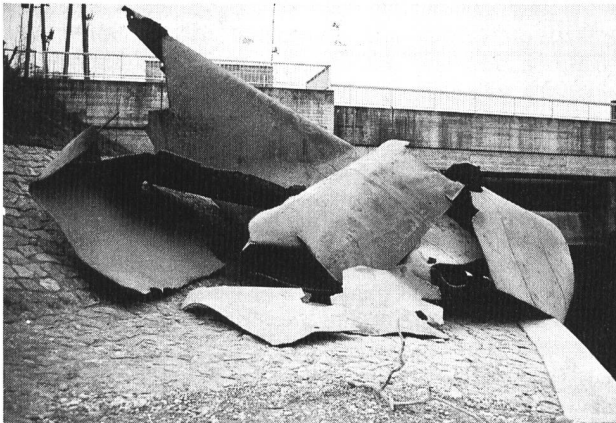
Bild 6. Teil der herausgerissenen und aus dem Unterwasser geborgenen Tosbeckenpanzerung.

platten wurden dabei derart sauber vom Untergrund getrennt, dass anfänglich gar Zweifel bestanden, ob die Abdeckbleche tatsächlich in der Wehrröffnung 1 eingebaut worden waren. Überreste von Fließmörtel sowie vereinzelt noch sichtbare Ankerstangen zerstörten die im stillen gehegte Hoffnung auf eine Verwechslung der Tosbecken jedoch rasch. Der Aktionsradius der Taucher wurde daher sofort ins Unterwasser ausgedehnt, wo bereits nach kurzer Zeit fünf Teilstücke unterschiedlicher Grösse der arg zerrissenen und deformierten Panzerung geortet wurden (Bild 6). Die Entfernung der Fundorte vom Wehr betrug dabei 10 bis über 100 m.

Auch eine genaue Untersuchung der aus dem Unterwasser geborgenen Blechstücke erlaubte es nicht, deren ursprüngliche Lage im Tosbecken zu lokalisieren und daraus Schlüsse über den Zerstörungsverlauf abzuleiten. Auffällig war einzig die starke Verformung der 12 mm starken Stahlplatten und dass die Bleche kaum je in den Schweissnähten in Einzelstücke zerrissen. Immerhin liess sich anhand der im Tosbecken verbliebenen Ankerstangen feststellen, dass im Bereich der Wehrschwelle und im oberen Teil des Tosbeckens beinahe 90% der Schweissungen versagten, während im unterwasserseitigen Bereich des Tosbeckens vermehrt Anker abrissen. In keinem Fall jedoch versagte die Klebeverbindung zwischen Anker und Beton.

Unabhängig davon dürfte die Hauptursache der Ablösung einerseits im mangelnden Verbund der nicht mit Schlaudern ausgerüsteten Panzerung im Betonuntergrund zu suchen sein, andererseits aber auch mit den nicht geschlossenen Fugen an den Rändern der Stahlabdeckung zusammenhängen. Stellt man in Rechnung, dass trotz sorgfältigem Untergiessen mit Fließmörtel stellenweise ein minimaler Initialspalt oder kleinere Hohlräume erhalten blieben, ergaben sich über die Fugen direkte Verbindungen zum durchströmten Bereich des Tosbeckens. Beim Anschluss gegen das Schützenauflager konnte sich daher unter der Stahlabdeckung, entsprechend dem Prinzip einer Strahlpumpe, ein erheblicher Druck aufbauen. Zusammen mit den im ganzen Tosbecken wirkenden Pulsationen ergaben sich über die offenen Fugen auch unter der Panzerung Druckschwankungen, die schliesslich zu schwingungsinduzierten Ermüdungsbrüchen bei den Schweissnähten der Anker führten. Die Ablösung begann höchstwahrscheinlich beim Schützenauflager und setzte sich schrittweise über den Wehrrücken ins Tosbecken fort. Das traurige Ergebnis liess sich Monate später dem Unterwasser entnehmen.

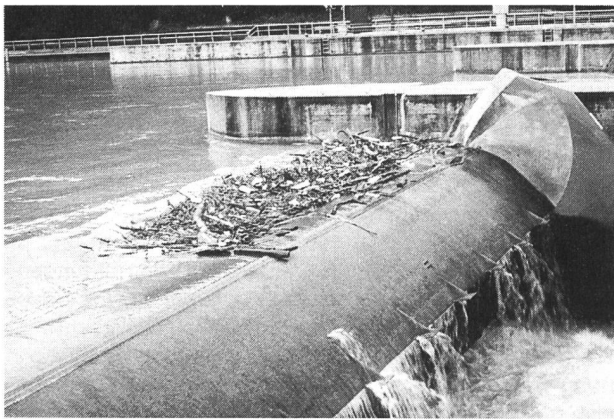
Bild 7. Unterströmte Segmentschütze mit Treibgutansammlung im Oberwasser. Nahe dem seitlichen Schild lässt sich eines der beiden Drehlager der Klappe erkennen.

dung Kolbenstange-Schützenkörper daher laufend. Dabei wird allenfalls hinter die Schilder gelangtes Treibgut mit Wucht gegen die Kolbenstange geworfen oder gar zwischen Kolbenstange und Seitenschild verklemmt, was zu erheblichen Schäden an der Kolbenstange oder zum Betriebsausfall der entsprechenden Schütze führen kann. Insbesondere bei Hochwasser bilden sich auch oberhalb der unterströmten Drucksegmente beträchtliche Ansammlungen von Treibgut (Bild 7), die beim Senken der Klappen ins Tosbecken gleiten. Die in den Strömungsbereich ragenden und durch einen Gummiwulst abgedichteten Drehlager der Klappen behindern jedoch diesen Vorgang, so dass immer wieder ganze Pakete oder einzelne Stücke von Treibgut hängenbleiben, was beinahe schon regelmässig zum Ersatz der Gummidichtungen führt.

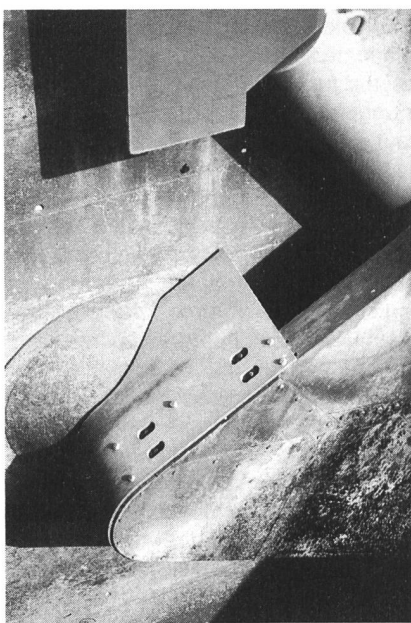
Bild 8, links. Drehlager der Segmentschütze mit einem Abschlussblech zum Schutze der Rückzugspresse, das am unteren Ende des seitlichen Schilds befestigt ist.

Die bereits erwähnte Gefährdung der Rückzugspressen durch Treibgut lässt sich mittels einer Trennung des hinter den seitlichen Führungsschildern bestehenden Raumes vom übrigen Tosbecken relativ leicht bewältigen. Das dazu notwendige, am unteren Ende des Schildes befestigte Abschlussblech reicht bis etwa 2 cm an den Betonpfeiler heran und umschliesst auch das Drehlager (vergleiche Bild 8). Für den Schutz der ebenfalls durch Treibgut gefährdeten

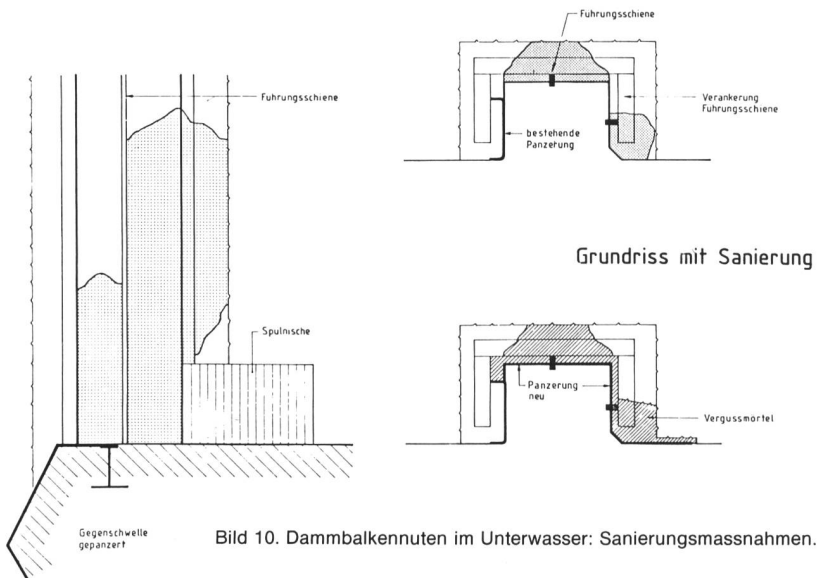
Bild 10. Dammbalkennuten im Unterwasser: Sanierungsmassnahmen.

Die hakenförmige Ausbildung der Endschwelle verursacht starke Turbulenzen, deren Auswirkungen bis in den Bereich der unterwasserseitigen Dammbalkennuten reichen. Dem mit Geschiebe angereicherten Angriff des Wassers hielten die unverkleideten Nischen nicht lange stand, und aus der kostensparenden Lösung des Bauherrn entwickelte sich rasch das bereits bekannte, wesentlich kostenintensivere Sanierungsproblem. Glücklicherweise verfügen die in den Nuten angeordneten Führungsschienen über eine massive Verankerung, an der sich auch eine korrosionsfreie Stahlauskleidung aufschweissen lässt (Bild 10). Dies war allerdings erst nach dem Ausstemmen von grösseren Mengen Beton sowie der Rekonstruktion der teilweise fehlenden Armierung möglich. Für die unter dem Wasserspiegel notwendigen Arbeiten wurde ein Halbkasten konstruiert, der, gegen den Pfeiler geöffnet, mit den Kanten auf diesem aufliegt und im abgesenkten Zustand ausgepumpt wird.

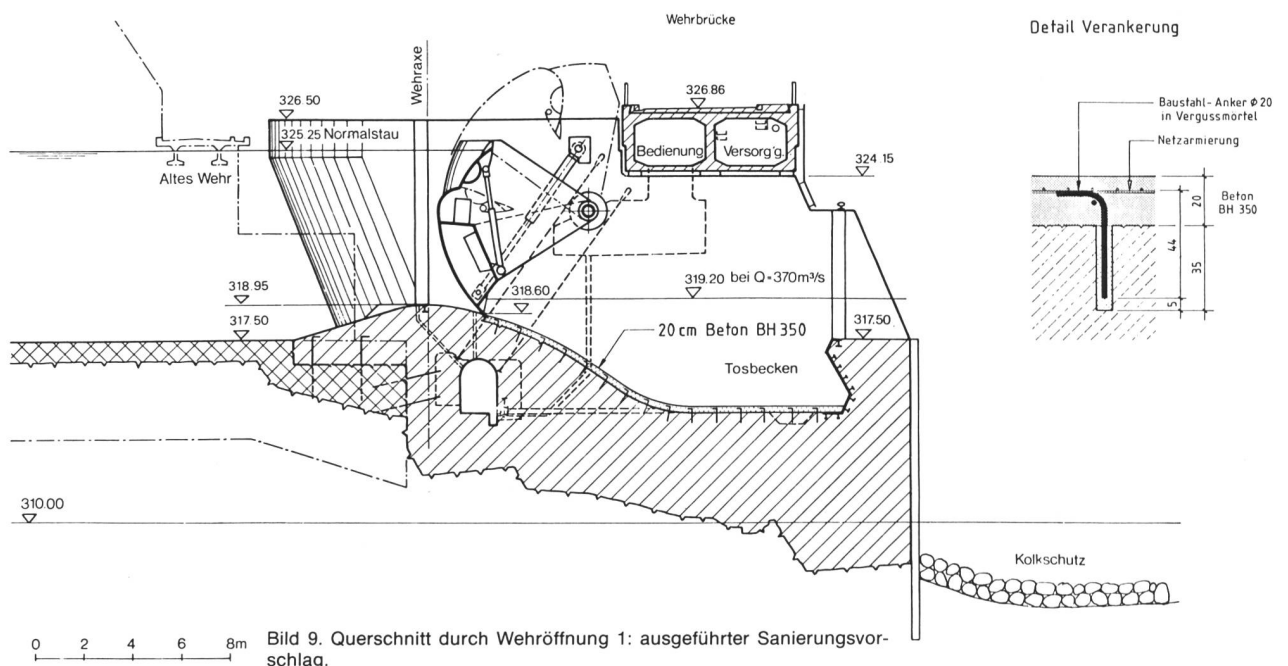
Bild 9. Querschnitt durch Wehrröffnung 1: ausgeführter Sanierungsvorschlag.

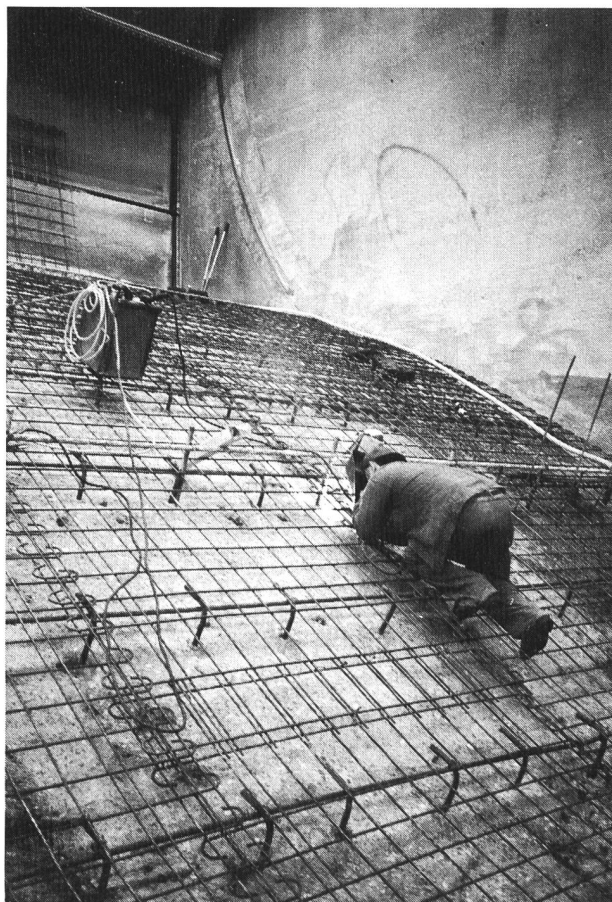
Bild 11. Sanierung des Wehrrückens der Öffnung 1, Wehr Beznau. Nach Abspitzen und Aufräumen des zerstörten Betons wird ein Armierungsnetz aufgebracht. Betoniert wurde anschliessend 20 cm BH 350.
